EKA-PROJEKTET I BENGTSFORS

Kompletterande miljöteknisk undersökning av byggnader Tjänst D: Byggnads och Industriteknik

Rapport nr EKA 2002:13

Bengtsfors kommun

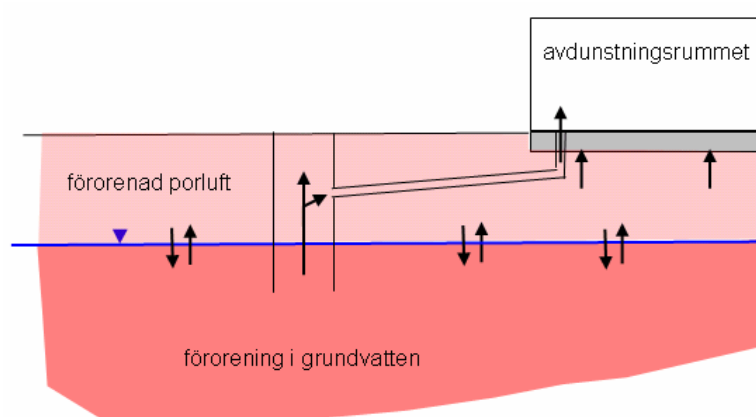
Av tabellen framgår att något förhöjda halter av PCE uppmättes med fältmätning i avdunsningsrummet innan golvbrunnen i avdunsningsrummet tätades. I denna golvbrunn uppmättes också mycket höga halter av vinylklorid i luften med fältmätningssinstrument. När brunnen tätats har ingen vinylklorid kunnat påvisas i inomhusluften. Golvbrunnen står i förbindelse med en brunn utanför avdunsningsrummet i vilken mycket höga halter av klorerade alifater uppmätts (se figur 2). Även i det kringliggande grundvattnet har höga halter uppmätts.

Med underlag av mätningarna görs bedömningen att den huvudsakliga spridningsvägen för klorerade alifater har varit via den nu tätade golvbrunnen.

Figur 2. Illustration över potentiella spridningsvägar för klorerade alifater in till byggnader

- Resultaten av undersökningen bör meddelas den lokala arbetsmiljöinspektören.
- Tätningen av brunnen i torkrummet bör av arbetsmiljöskäl omedelbart permanenteras för att undvika hög exponering för vinylklorid. Utförda mätningar indikerar att åtgärden ledde till reducerade halter av vinylklorid i inomhusluft.

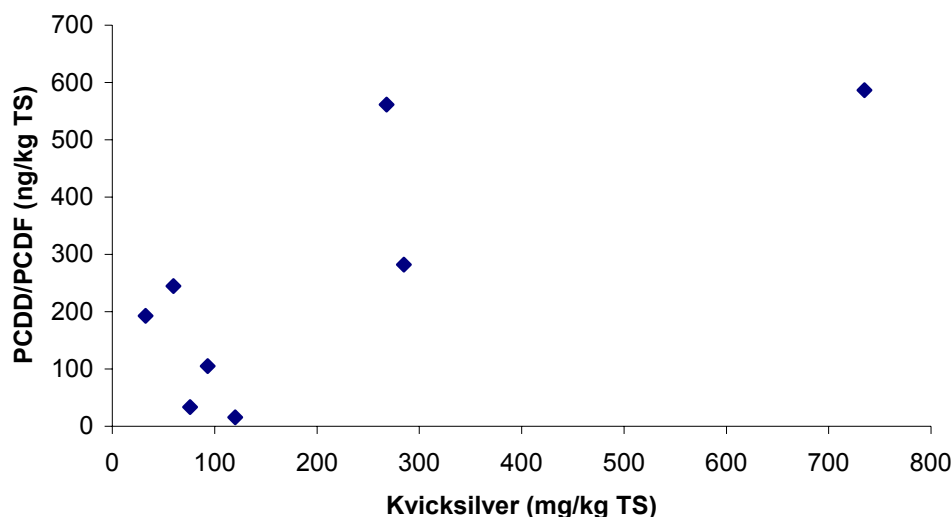
De två prover som i tidigare undersökningar analyserades för dioxin innehöll extremt höga kvicksilverhalter (fältmätning med XRF) varför de inte bedöms vara representativa för hela cellhallen. De uppmätta halterna av dioxiner bedöms dock indikera att byggnadsmaterialen ställvis också är kraftigt förorenade av dioxiner (>10 ggr det generella hälsoriskbaserade MKM-riktvärdet för jord). I analyserade prover i den senaste undersökningen var halterna dioxin lägre (Tabell 5). Ett signifikant positivt samband erhöles mellan halten dioxin och kvicksilver i analyserade prover ($r^2 = 0,6$, $p = 0,03$, $N = 8$) (Figur 3) (Ref 8).

Figur 3. Sambandet mellan totalhalten dioxiner (PCDD/PCDF) och kvicksilver i åtta analyserade materialprover (2003). ($r^2 = 0,6$, $p = 0,03$) (Ref 8).
