Kemiska arbetsmiljörisker vid rivning av cellhallsbyggnad

Rapport nr EKA 2006:2

Bengtsfors kommun

2006-06-09

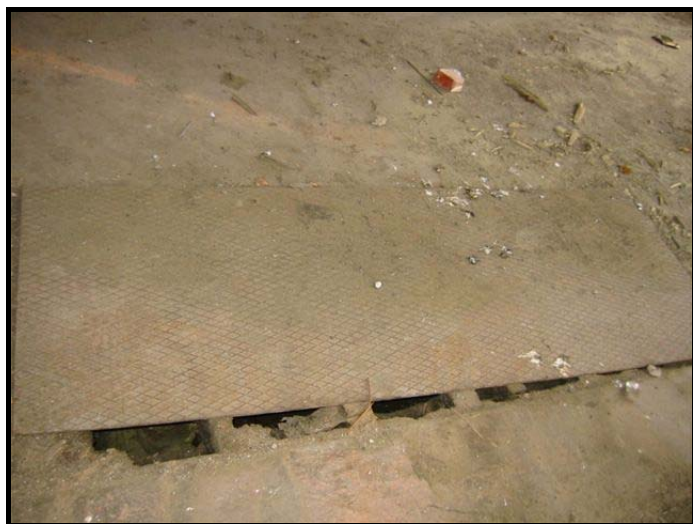
Uppträngning av vinylklorid i byggnaderna beror framförallt på förekomsten av kanaler, brunnar och sprickor i betongen. Det är även möjligt att en porös och sprickig betong ökar ånginträngningen. Det är även välkänt att mycket små lufttrycksvariationer kan ge stora effekter på ånginträngning. Man har vid ett antal undersökningar i Danmark noterat att naturliga lufttrycksvariationer (d.v.s. högtryck och lågtryck) har en stor påverkan på ånginträngningen av klorerade kolväten till byggnader. Problemet anses vara av sån vikt att Danska naturvårdsverket har beställt en utredning om detta. Noterbart är att i BYG B b finns det en smörjoljegrop (bild 1) som kan utgöra en potentiell spridningsväg för klorerade kolväten in i byggnaden. Därför bör en mätning göras i denna grop när tält och fläktar är på plats. Det finns även en grund grop i BYG B b som kan vara en möjlig spridningsväg (figur 2).

Figur 1 Övertäck smörjoljegrop i BYG B b

Först och främst måste filter användas som både tar lösningsmedelsångor och damm. Det är också viktigt att eliminera alla spridningsvägar in i byggnaden. Förhoppningsvis har alla avlopp satts in igen med betong. Det som återstår är då smörjgropen och golvhålet i BYG B b och eventuella sprickor i betongen.

Eftersom vinylklorid i ren gasfas är tyngre än luft finns det en risk att den kan ansamlas i lägre liggande utrymmen t.ex. brunnar, sprickor i grunden el dyl. Koncentrationerna i sådana utrymmen kan då överstiga explosionsgränsen. Eftersom relativt höga halter av vinylklorid har uppmätts (före avloppsbrunnar sattes igen) bör man sätta igen de hål som finns i BYG B b (figur 1 och 2).

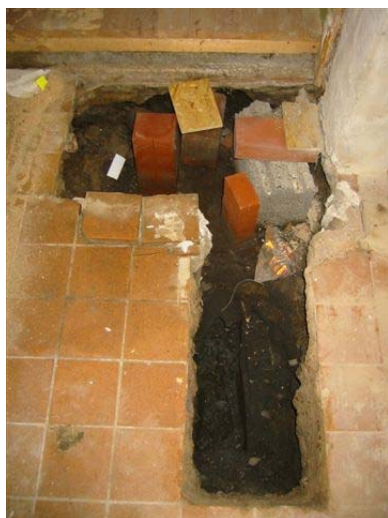
Figur 2 Hål i golvet i BYG B b
