Kompletterande miljöteknisk markundersökning ute på udden
samt under och i anslutning till den före detta cellhallsbyggnaden

Rapport nr EKA 2007:01

Bengtsfors kommun

2007-02-27

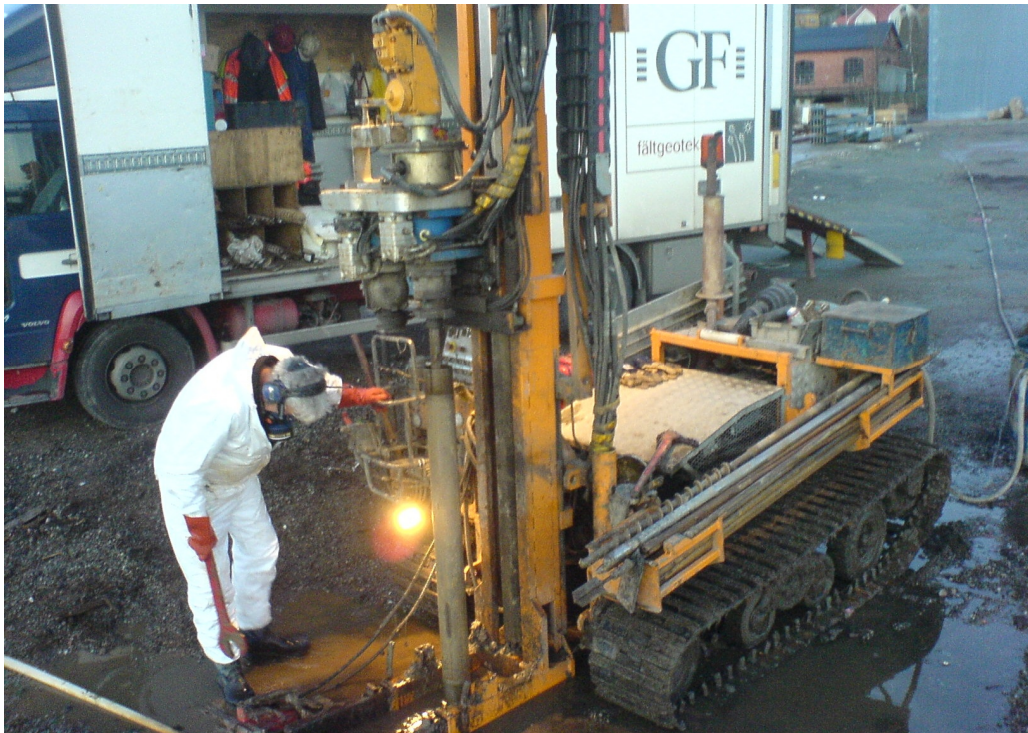
Resultatet från den kompletterande undersökningens kvicksilveranalyser skiljer sig inte mycket från tidigare kvicksilveranalyser från udden. Den kompletterande provtagningens analysresultat bekräftar att kvicksilverhalter på flera hundra mg/kg TS återfinns även på jorddjup större än 3,5 m. Särskilt anmärkningsvärt är att även denna provtagning visar på en hög kvicksilverhalt i provpunkt 9049 på 5-5,5 m djup (se jämförelse i tabell 1 nedan).

Bild från odex-borring ute på Udden.

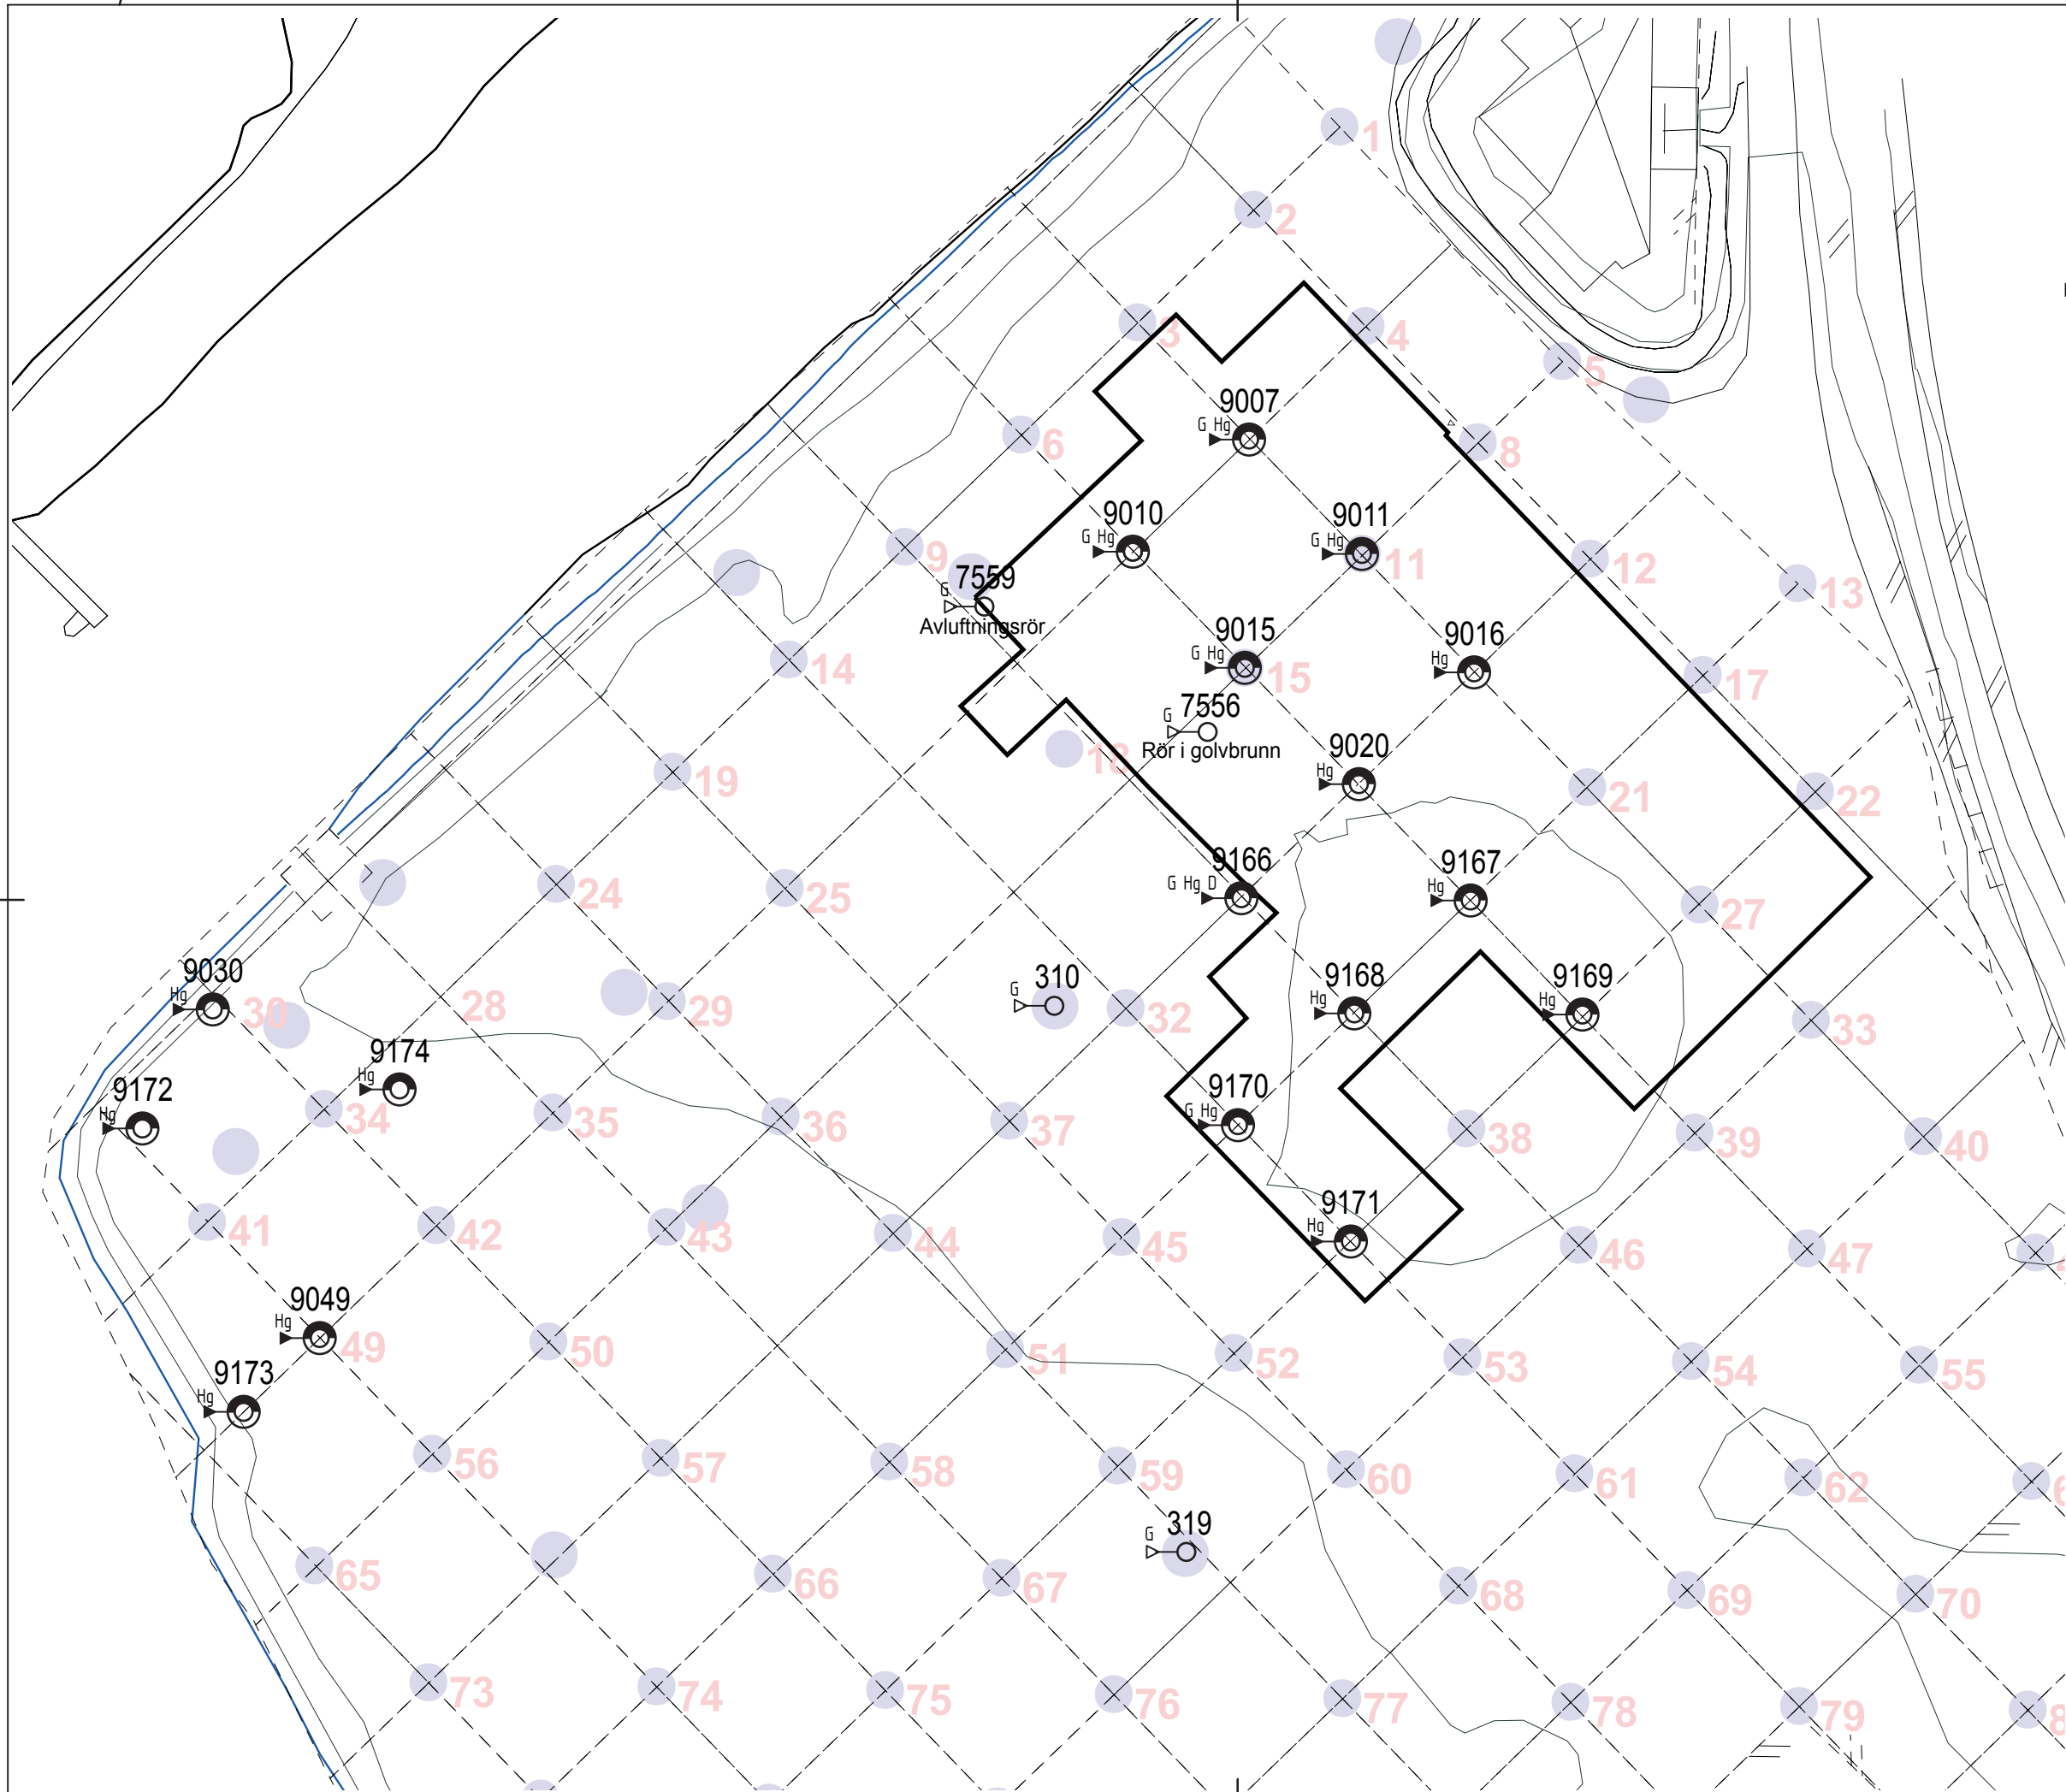
SKALA 1:400 (A3)	NUMMER BILAGA 1	BET
---------------------	--------------------	-----

EKA-PROJEKTET I BENGTSFORS
 KOMPLETTERANDE MILJÖTEKNISK MARKUNDERSÖKNING
 SITUATION- OCH PROVTAGNINGSPÅN FÖR UNDERSÖKNINGAR
 GENOMFÖRDA UNDER DECEMBER 2006
