BENGTSFORS KOMMUN

Bengtsfors nytt industriområde, detaljplan

UPPDRAGSNUMMER 233.5648

GEOTEKNISKT UTLÅTANDE MED AVSEENDE PÅ NY DETALJPLAN

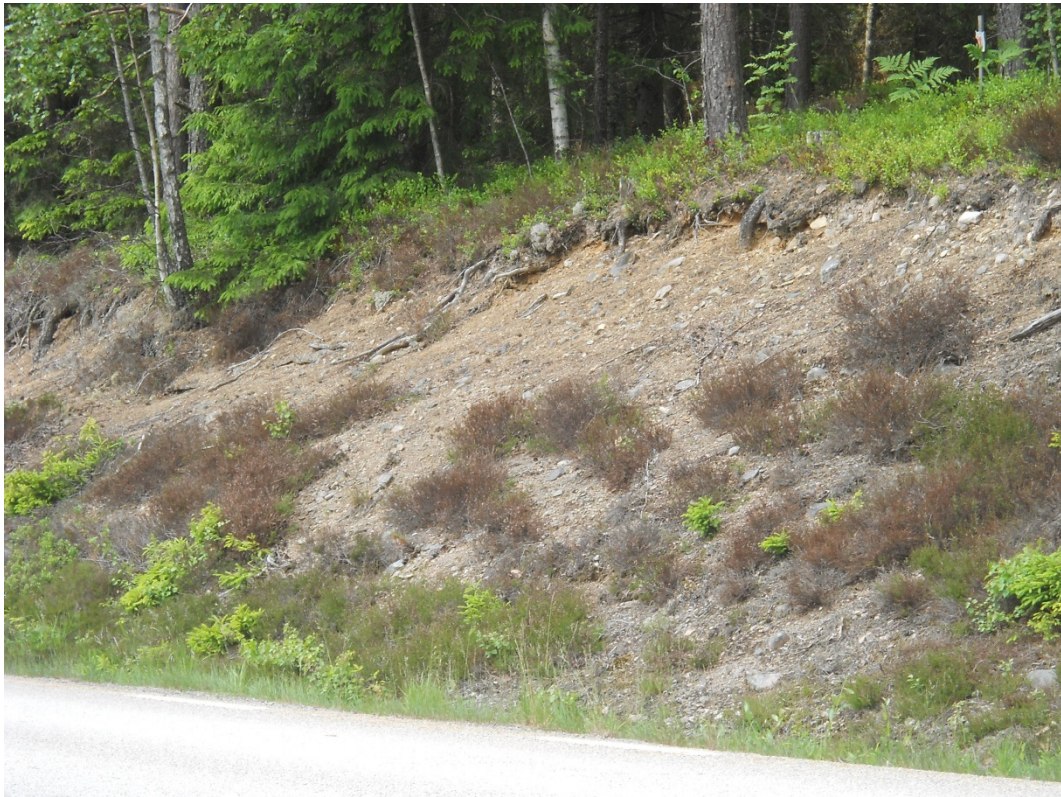
Bild 1. Jordskärning utmed väg 172

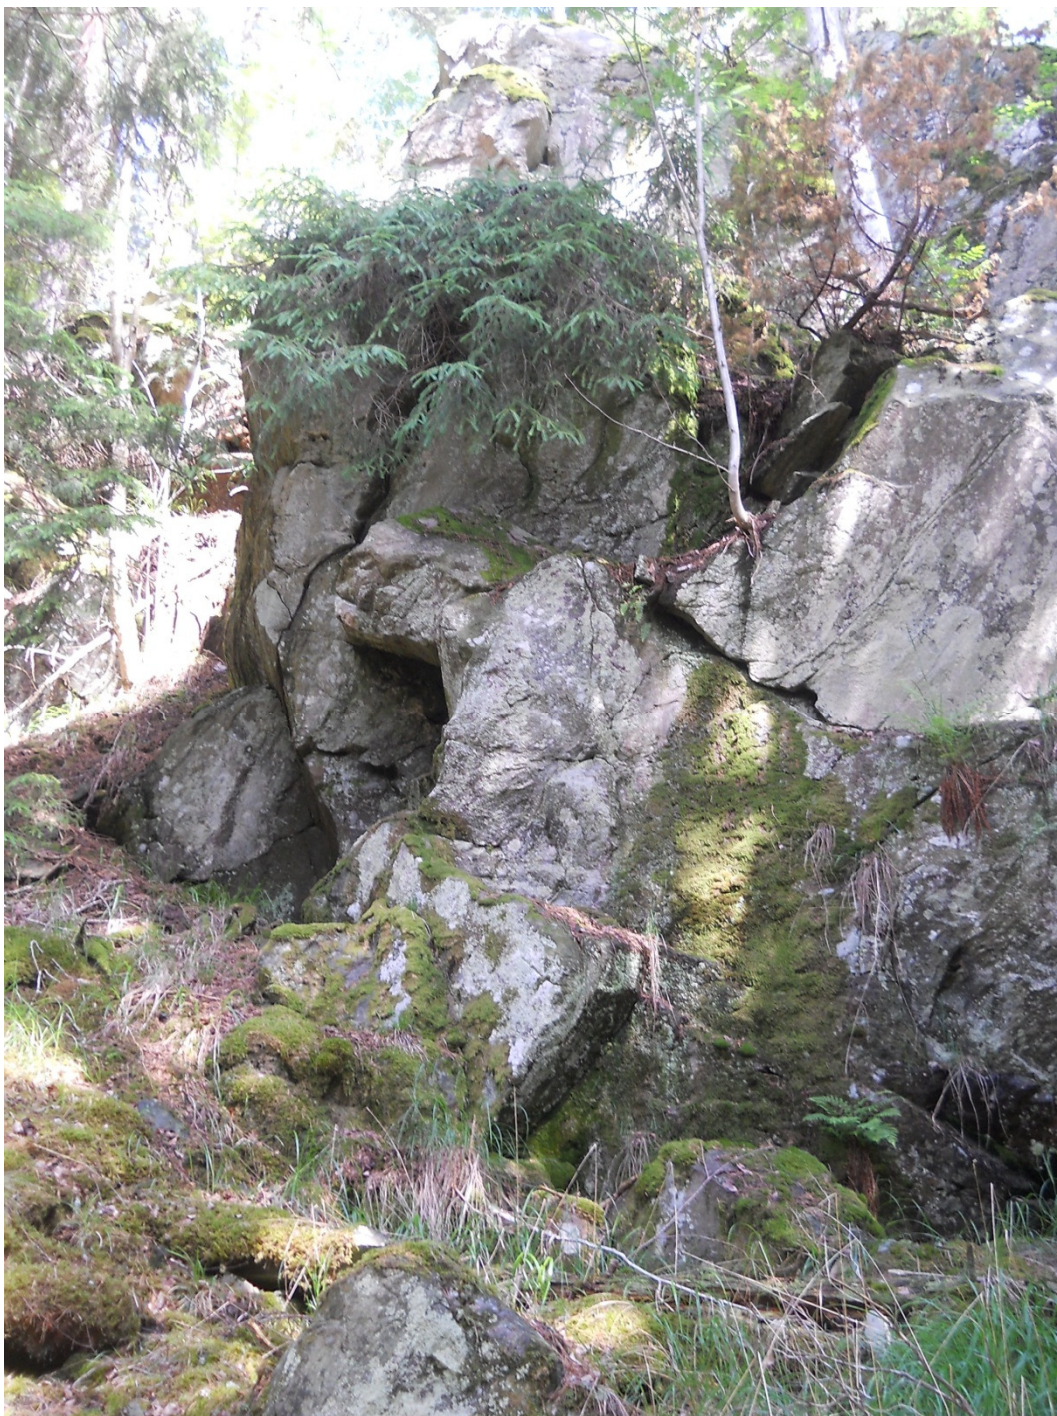
Bild 2. Berg inom den södra delen av området

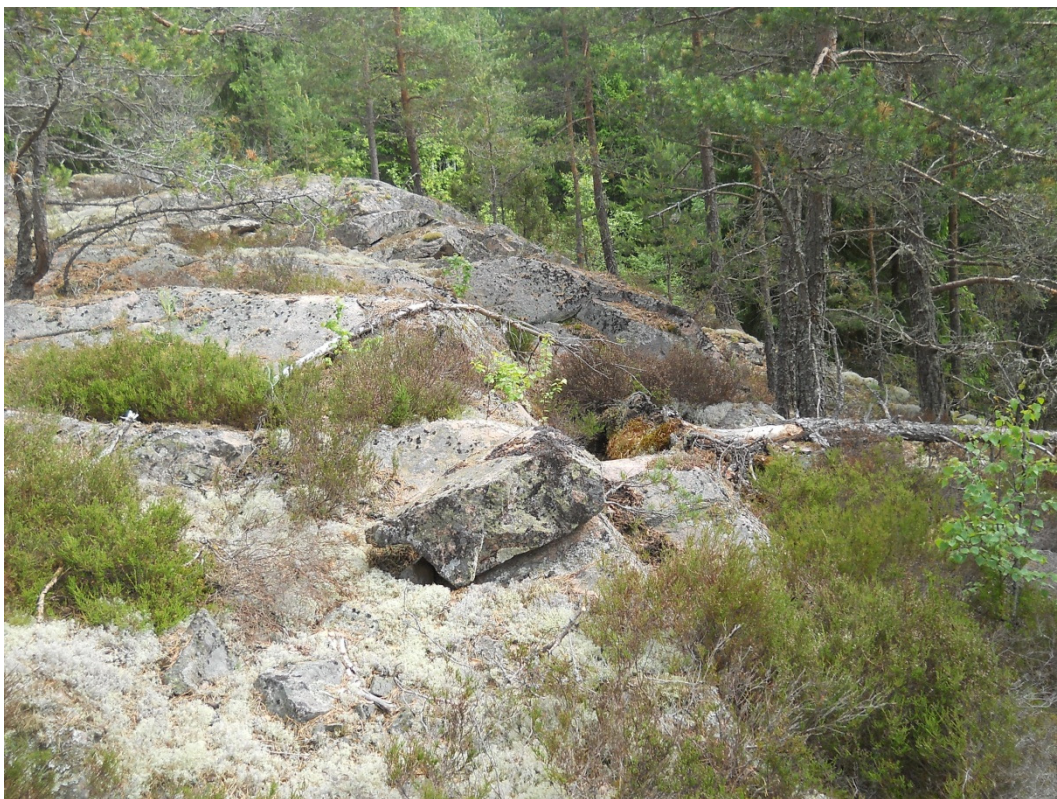
Bild 3. Berg inom centrala delen av området

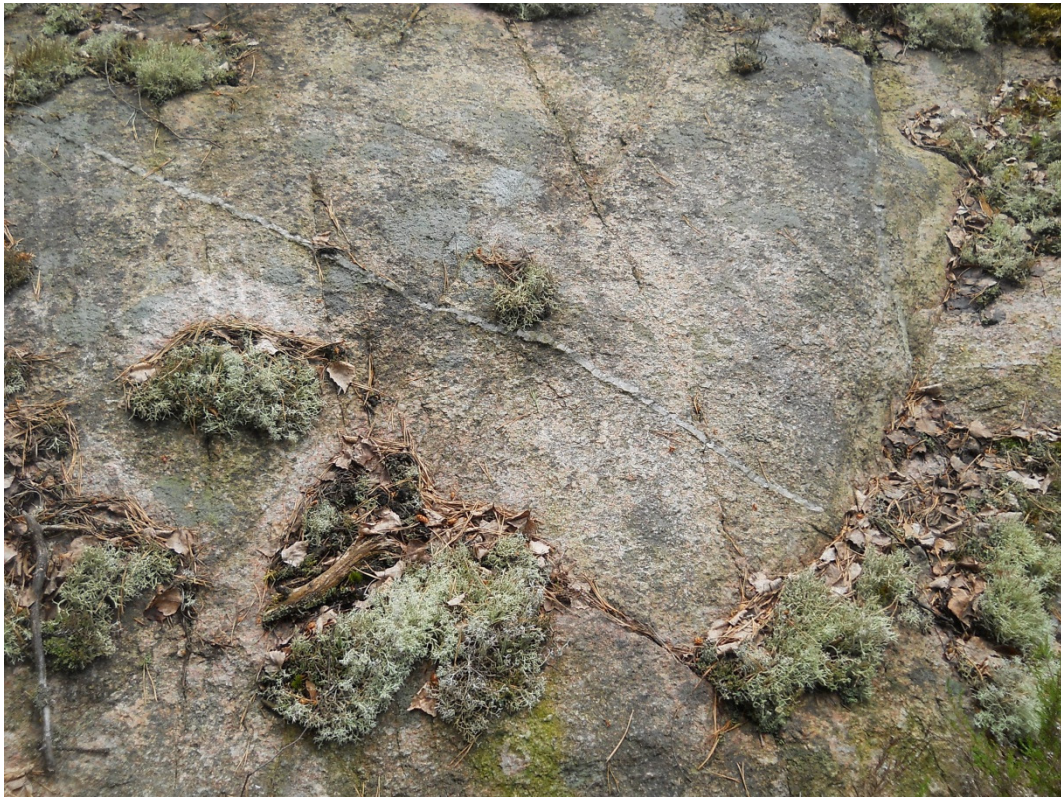
Berget bedöms utgöras av gnejs med sedimentärt ursprung. Berget innehåller även band med mer eller mindre ren kvarts. Berget uppvisar på ett flertal ställen på uppsprickning och/eller vittring.

Bild 4. Berg inom den centrala delen av området, detalj

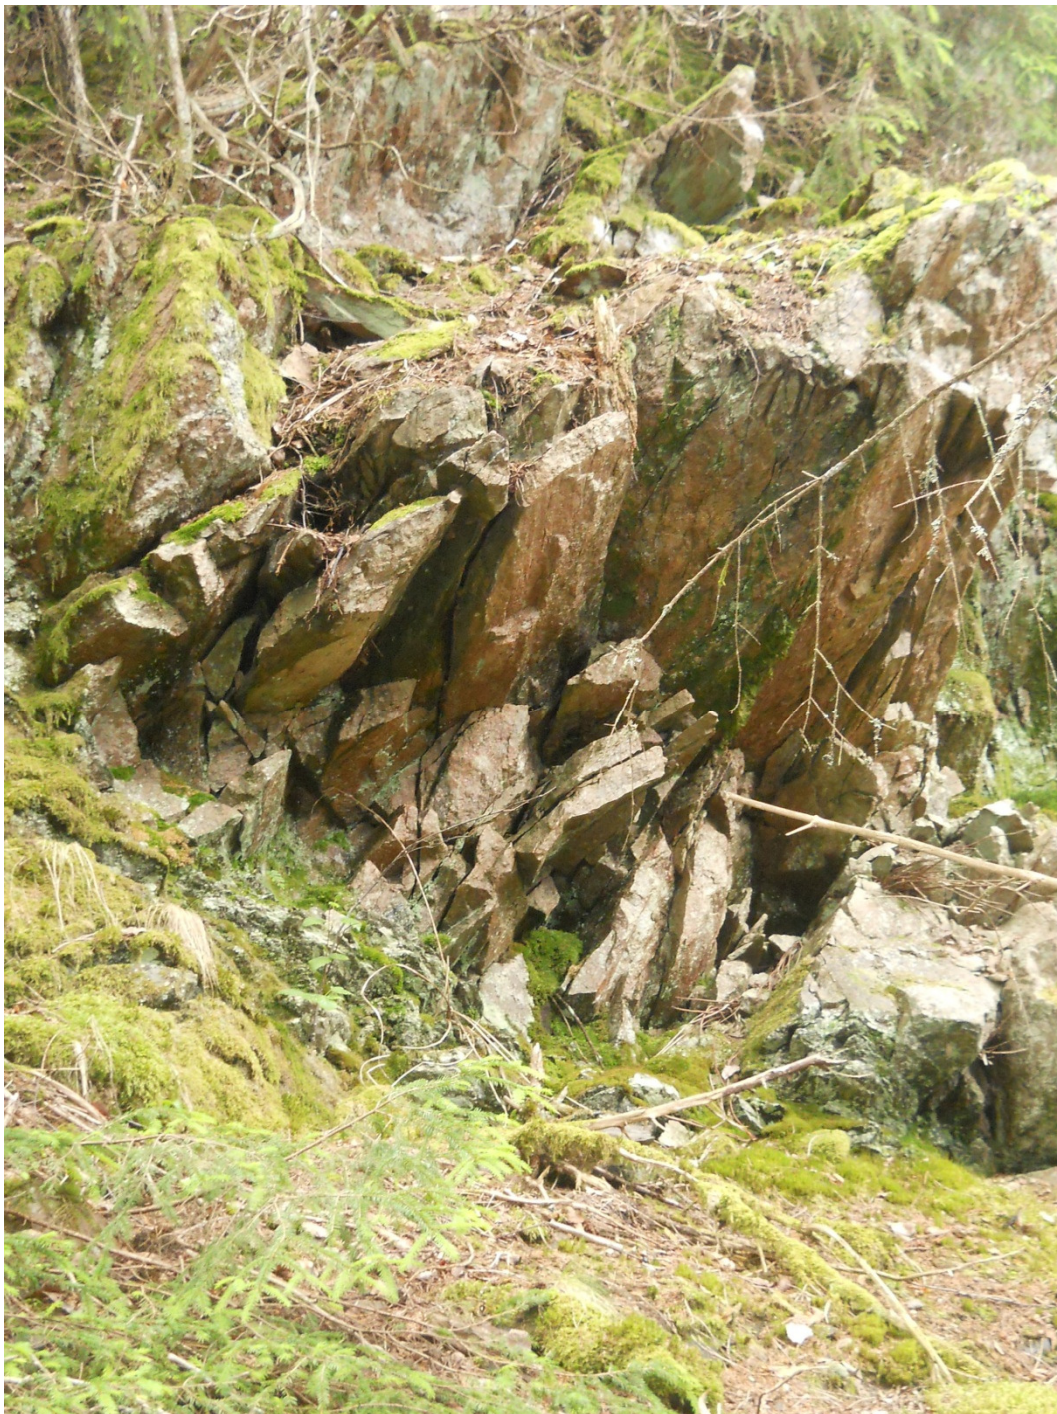
Bild 5. Berg i norra delen av området

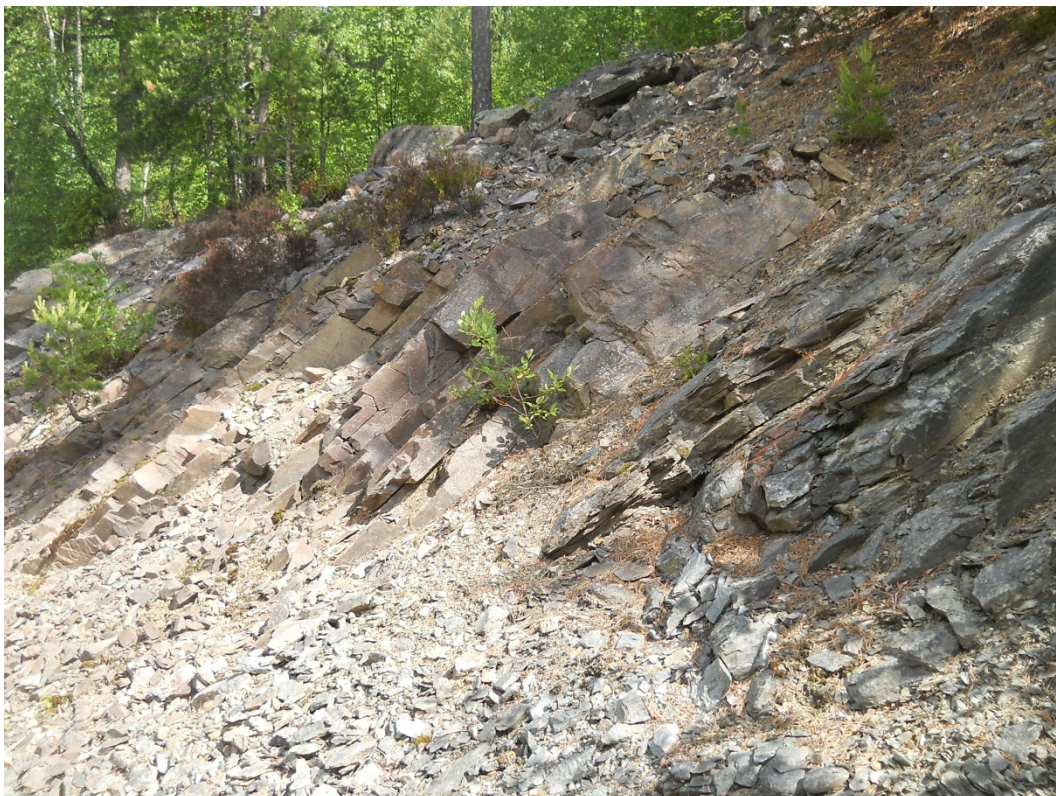
I bergskärning utmed angränsande gata i söder kan stort bergutfall konstateras vid sprängning till följd av rikligt med sprickplan i berget. Delar av bergmassan bedöms här vara vittrad.

Bild 6. Bergskärning utmed angränsande gata i söder

Då berget vid sprängning faller ut längs sprickplanen vilka ligger med ca 45° lutning ska bergsslänter ställas i lutning 1:1 eller flackare. För brantare lutning av bergsslänter vid bergschakt ska särskild utredning utföras i detaljprojekteringsskedet.
