EKA-projektet

Projekt- och erfarenhetsrapport
över sanering av kloralkalifabriken
på EKA-området i Bengtsfors

Projekt- och erfarenhetsrapport
2015 version 1

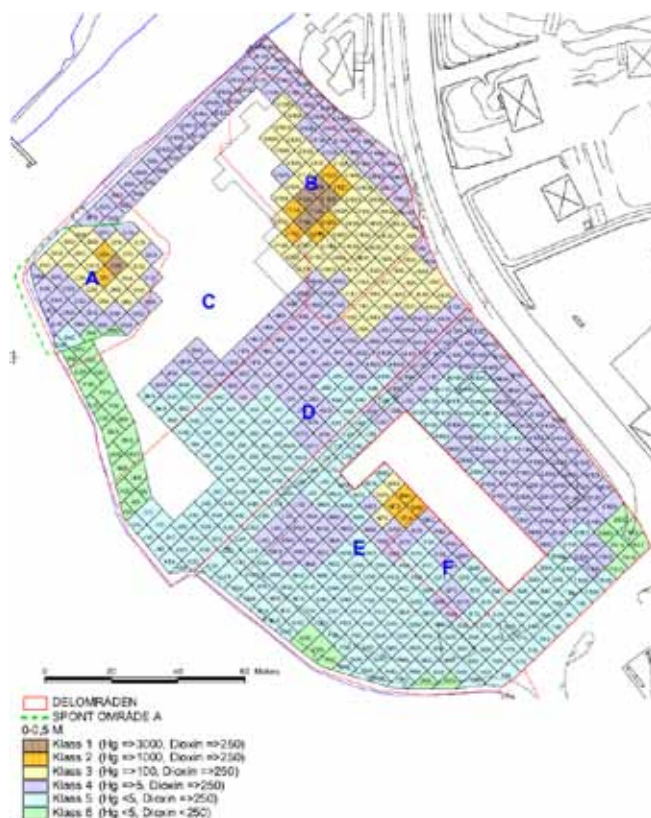
Figur 6.4: Exempel på schaktplan med förklassificering

Schaktplaner med förklassificering upprättades för varje 0,5 m schaktnivå. Schaktplanen var uppdelad i schaktenheter 5 x 5 x 0,5 m. Varje schaktenhet motsvarade ca en fylld container efter bortsiktning av material större än 20 mm. Varje schaktenhet hade ett ID-nummer som angav rutnummer, nivå överyta under markyta och nivå underyta under markyta. Se exempel i Figur 6.4 gällande schaktplan G11A_0_05. Varje schaktenhet var koordinatsatt i X, Y och Z, vilket möjliggjorde styrning och kontroll av schaktningen med GPS.

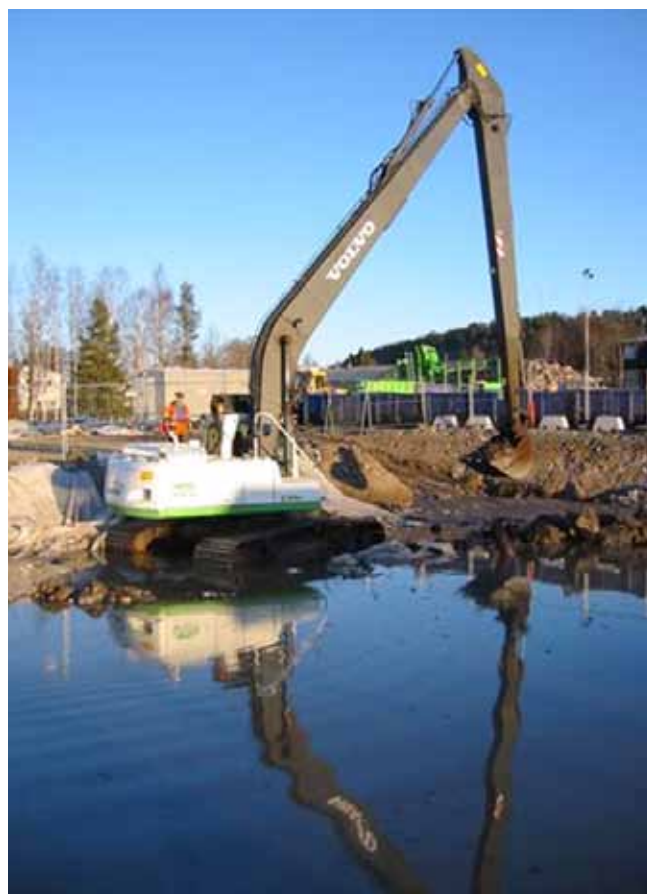
Figur 7.10: Återfyllning av ”stenkistan” med rent utsorterat grovt material

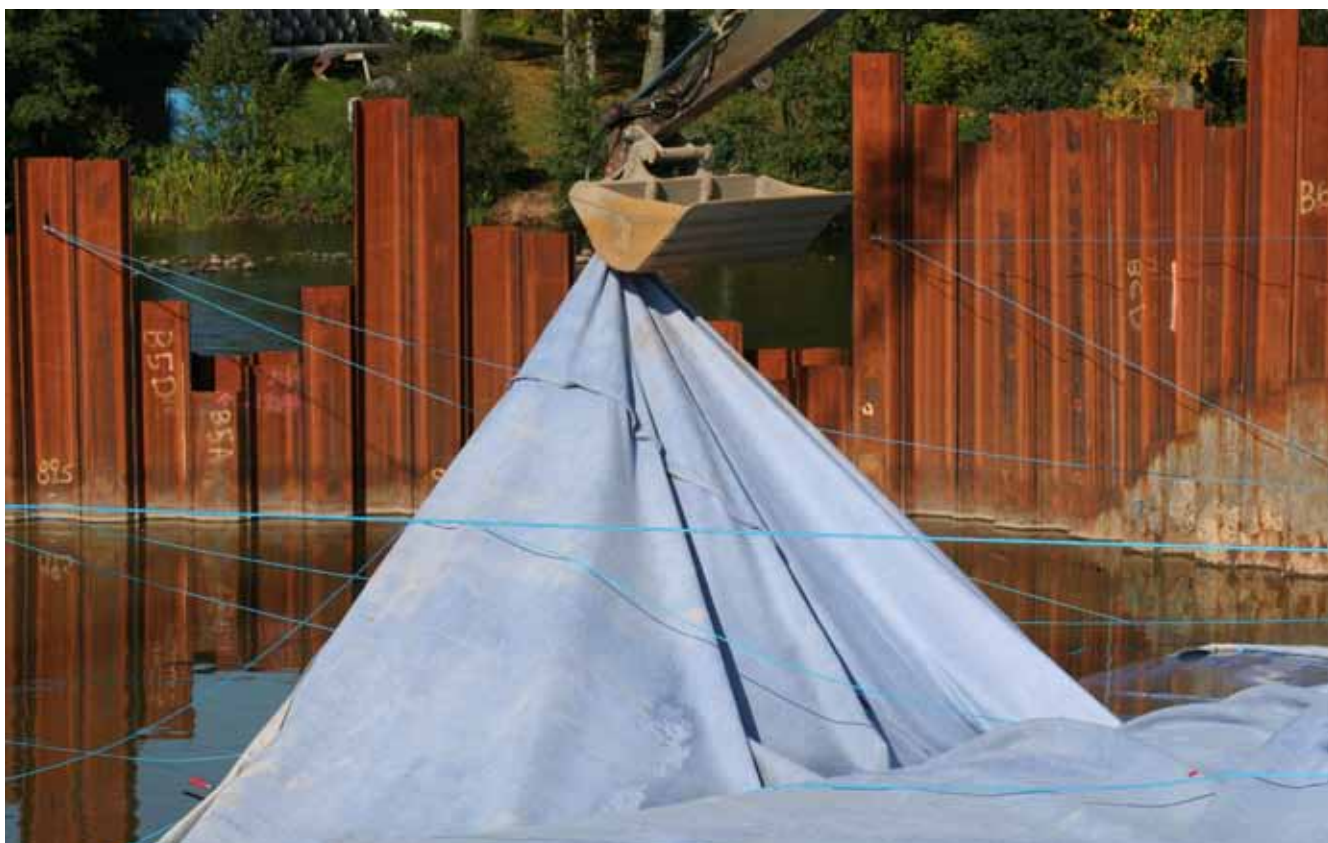
Figur 7.12: Utläggning av geotextil vid udden

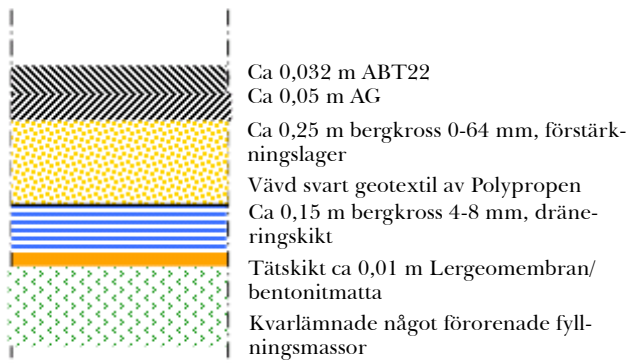
Figur 7.18: Reviderad konstruktion för täckning med bentonitmatta som tätskikt under asfaltsyta

Hela EKA-tomten (del av fastigheten Bengtsfors 4:50) var planerad att täckas med tätskikt och skyddstäckning för att minska perkolation av nederbördsvatten intill underliggande jordmassor som ändå hade en del kvarlämnade föroreningar kvar. Täckningen skulle klara perkulationskravet på max 50 l/m² år, vilket motsvarar deponiförordningens krav på deponier för icke farligt avfall.

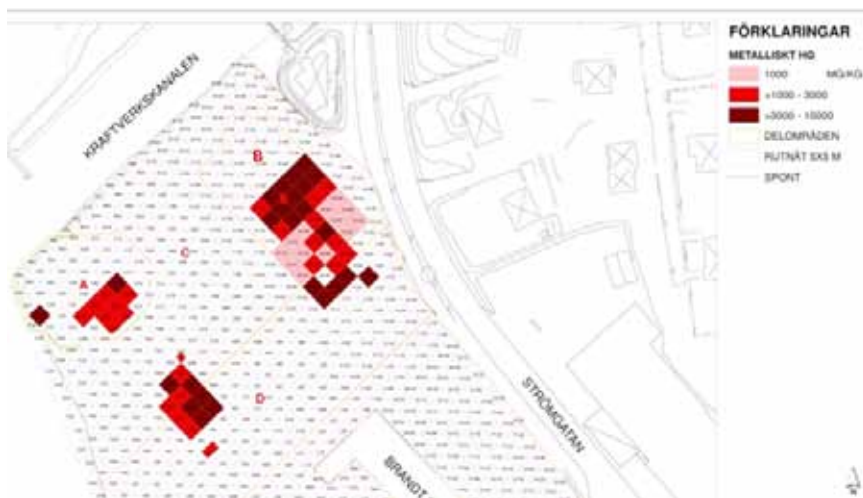
Figur 9.1: Områden inom vilka metalliskt kvicksilver hittades i schaktmassorna. Dessa låg inom A-området ("Udden"), B-området ("Fabriksområdet") och vid gränsen mellan C- och D-området ("Stenkistan")
