Del av kv Olympen 1

Bengtsfors
Detaljplan

Geoteknik

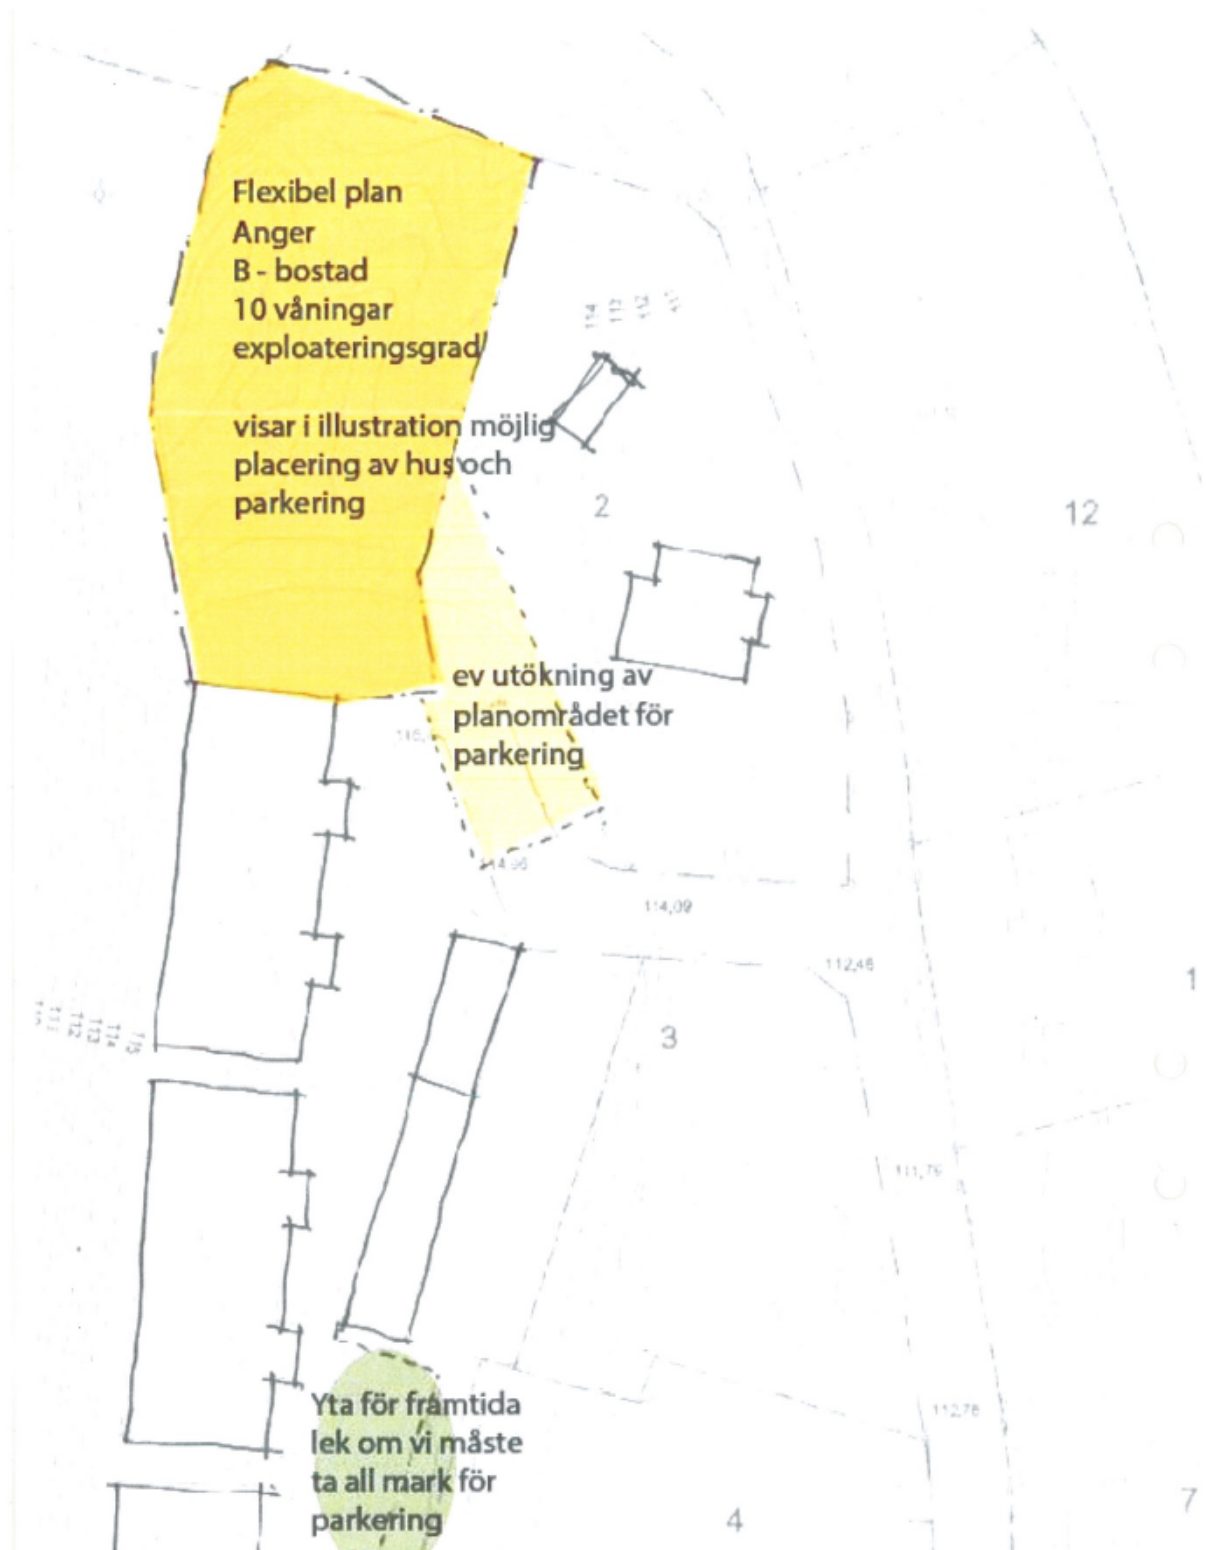
Figur 1. Planskiss

Det berörda området är idag obebyggt. I Figur 1 redovisas en skiss över planerad bebyggelse.
