Kulturhistorisk byggnadsinventering nr 58

Ärtemarks socken och tätorten Bengtsfors
Bengtsfors kommun

Carina Carlsson
Kulturmiljö
Förvaltningen för kulturutveckling 2023

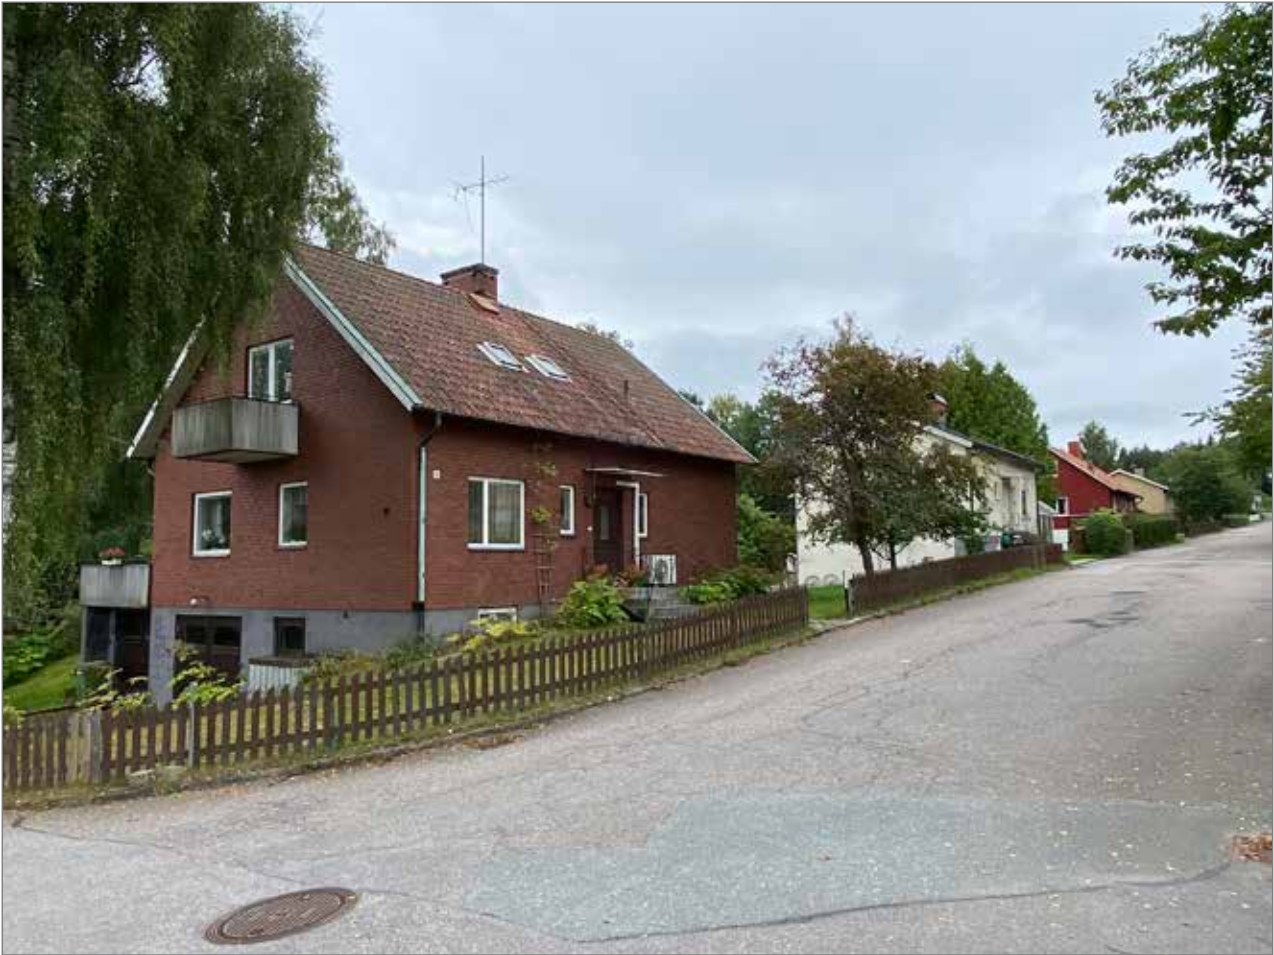
En välbevarad bebyggelsemiljö med samtida villor längs Torsgatan i Bengtsfors.

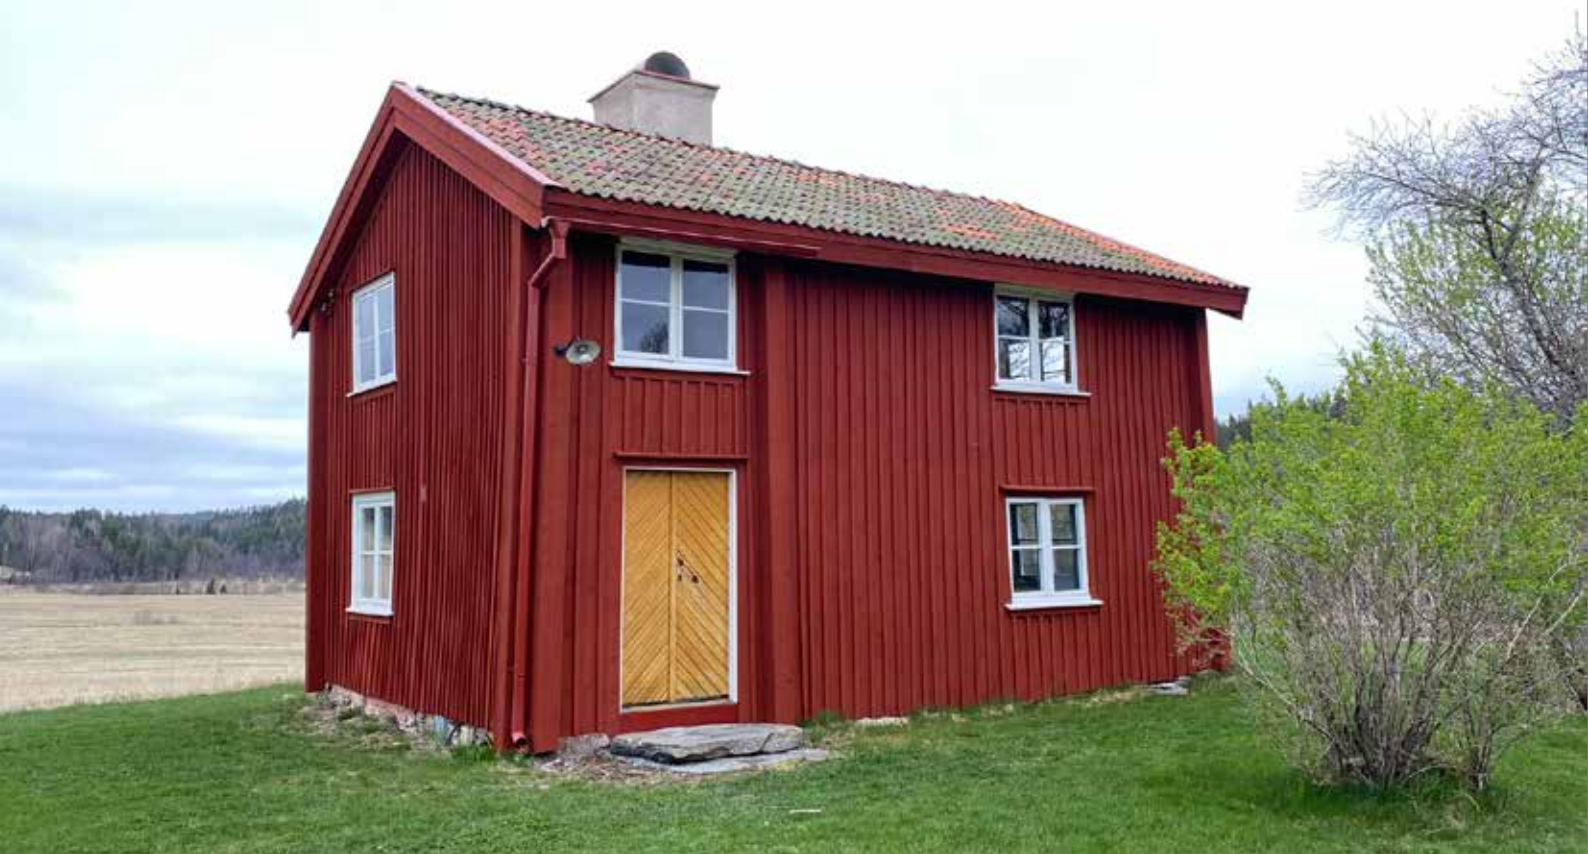
Exempel på en av de fastigheter/anläggningar i Ärtemark som har kulturhistoriska värden och som därför kan kallas k-märkt. Denna välbevarade dalslandsstuga ligger i byn Fillingen.

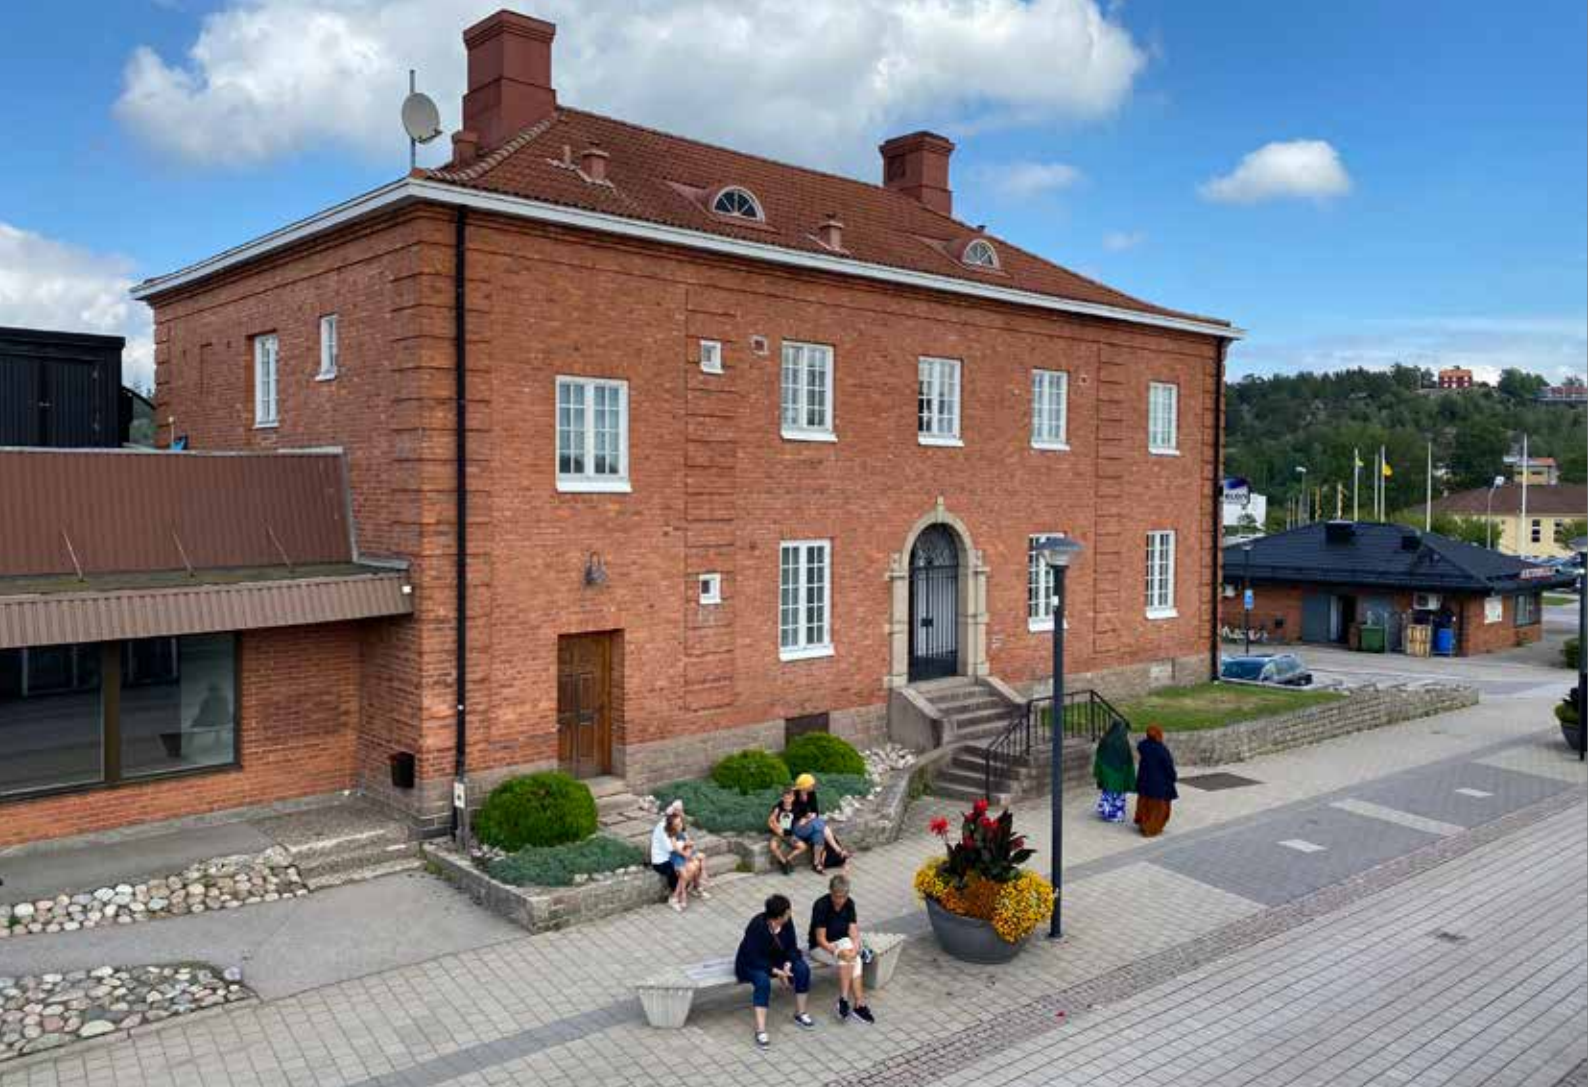
Det forna bankhuset på Storgatan är skyddat i detaljplan med skyddsbestämmelser och rivningsförbud.

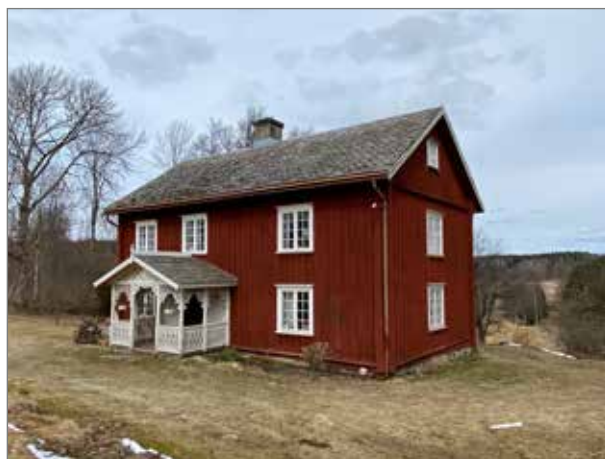
På gården Skattekasen i Edsviken finns ett flertal mycket välbevarade byggnader från 1800-talet. De utgör exempel på särskilt värdefull bebyggelse. Här syns boningshuset som är en dalslandsstuga med sidokammare.

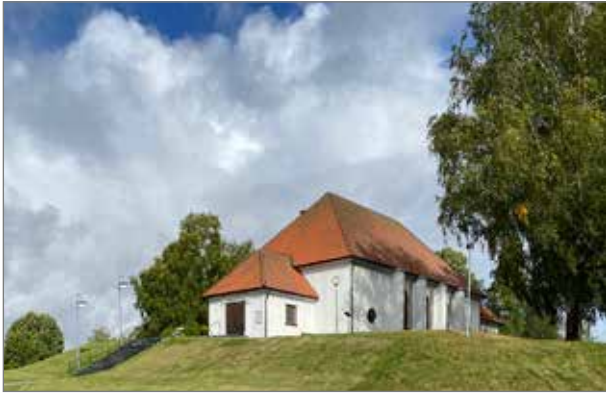
I Ärtemark finns två kyrkliga anläggningar som är skyddade enligt kulturmiljölagen. Bengtsfors kyrka, som invigdes 1926, är en av dessa.

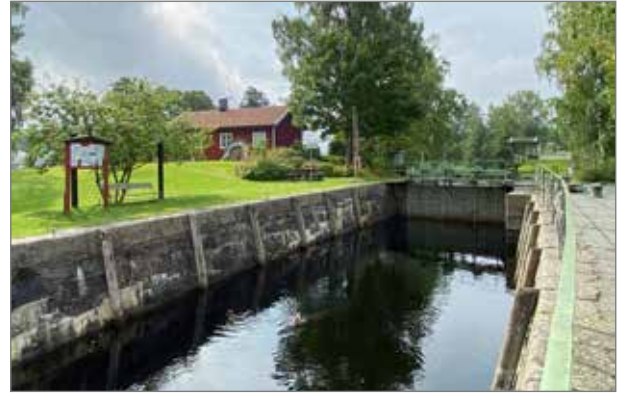
Dalslands kanal, som färdigställdes 1864–1868, löper genom Bengtsfors. Slussen med bland annat slussvaktarbostad och vakthytt är ett av flera kommunikationshistoriskt intressanta inslag i tätorten. Kanalen utgör område av riksintresse för kulturmiljövården.

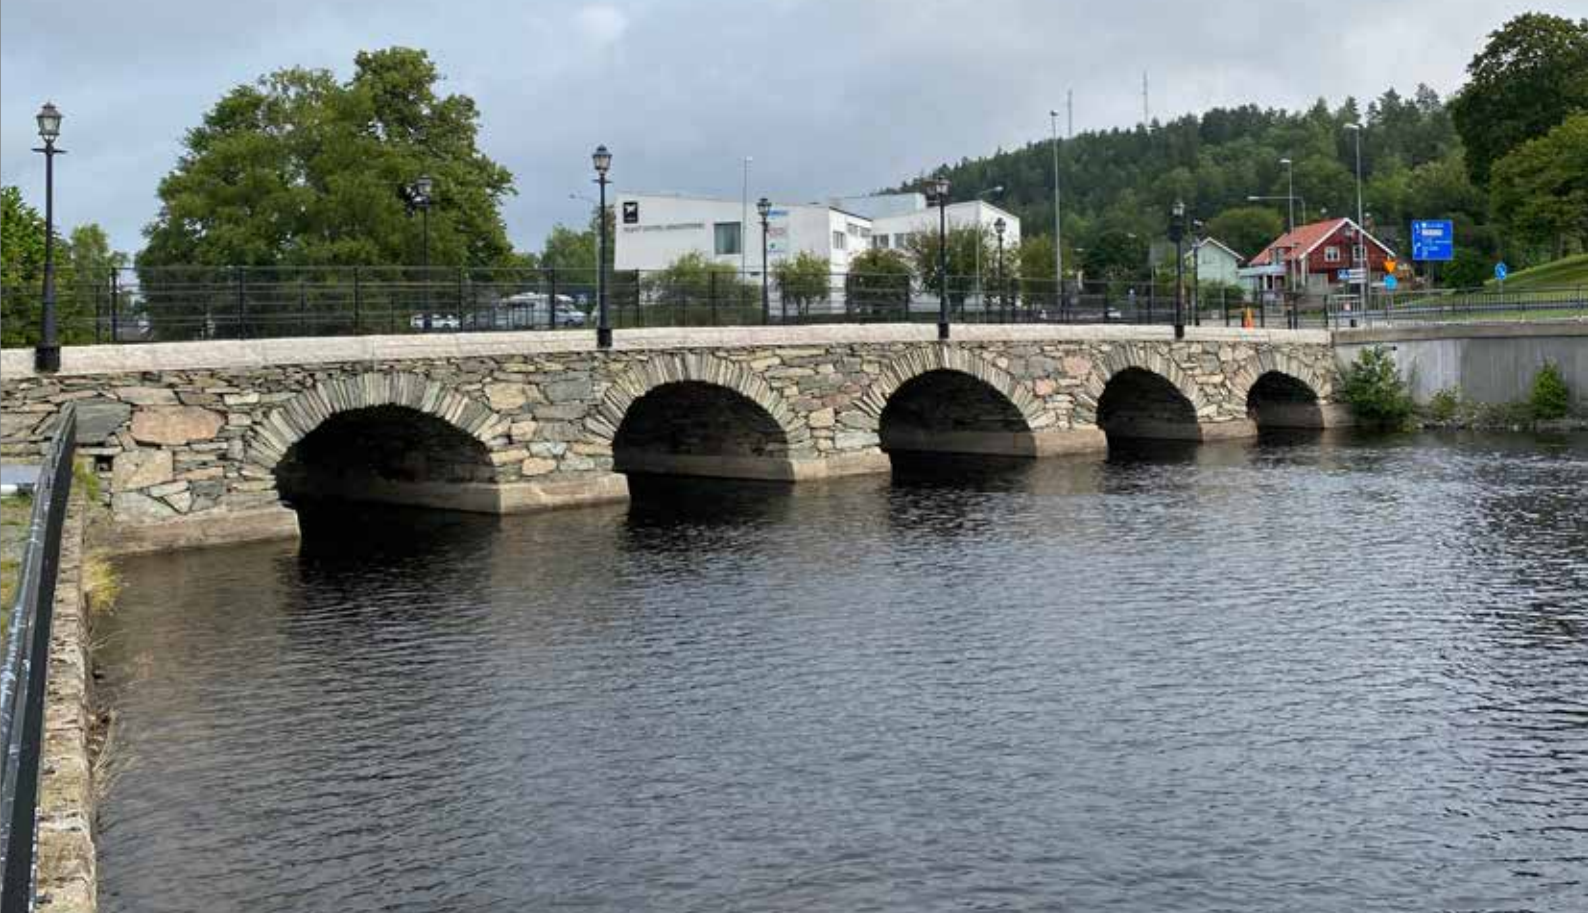
Gamla Strömbron i centrala Bengtsfors kan komma att drabbas i samband med översvämningar och höga vattenflöden.

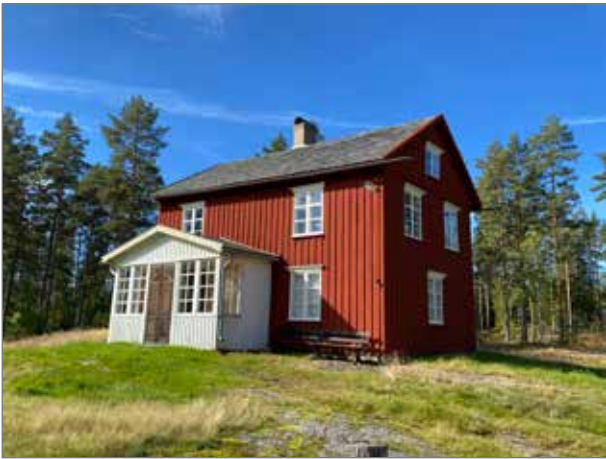
Bostadshuset på gården Skåkene, Norra Lund, härstammar från 1840-talet och är en av Dalslands bäst bevarade Dalslandsstugor.

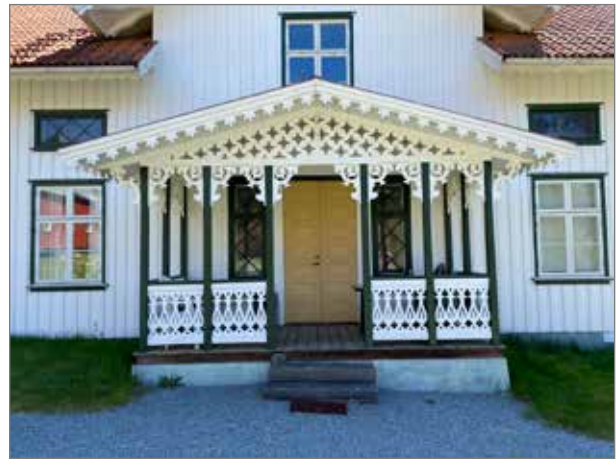
De så kallade västsvenska dubbelhusen blev populära under årtiondena kring sekelskiftet 1900. Ofta präglas de av lövsågade snickeridetaler, som denna praktfulla, öppna veranda i Gottarsbyn.

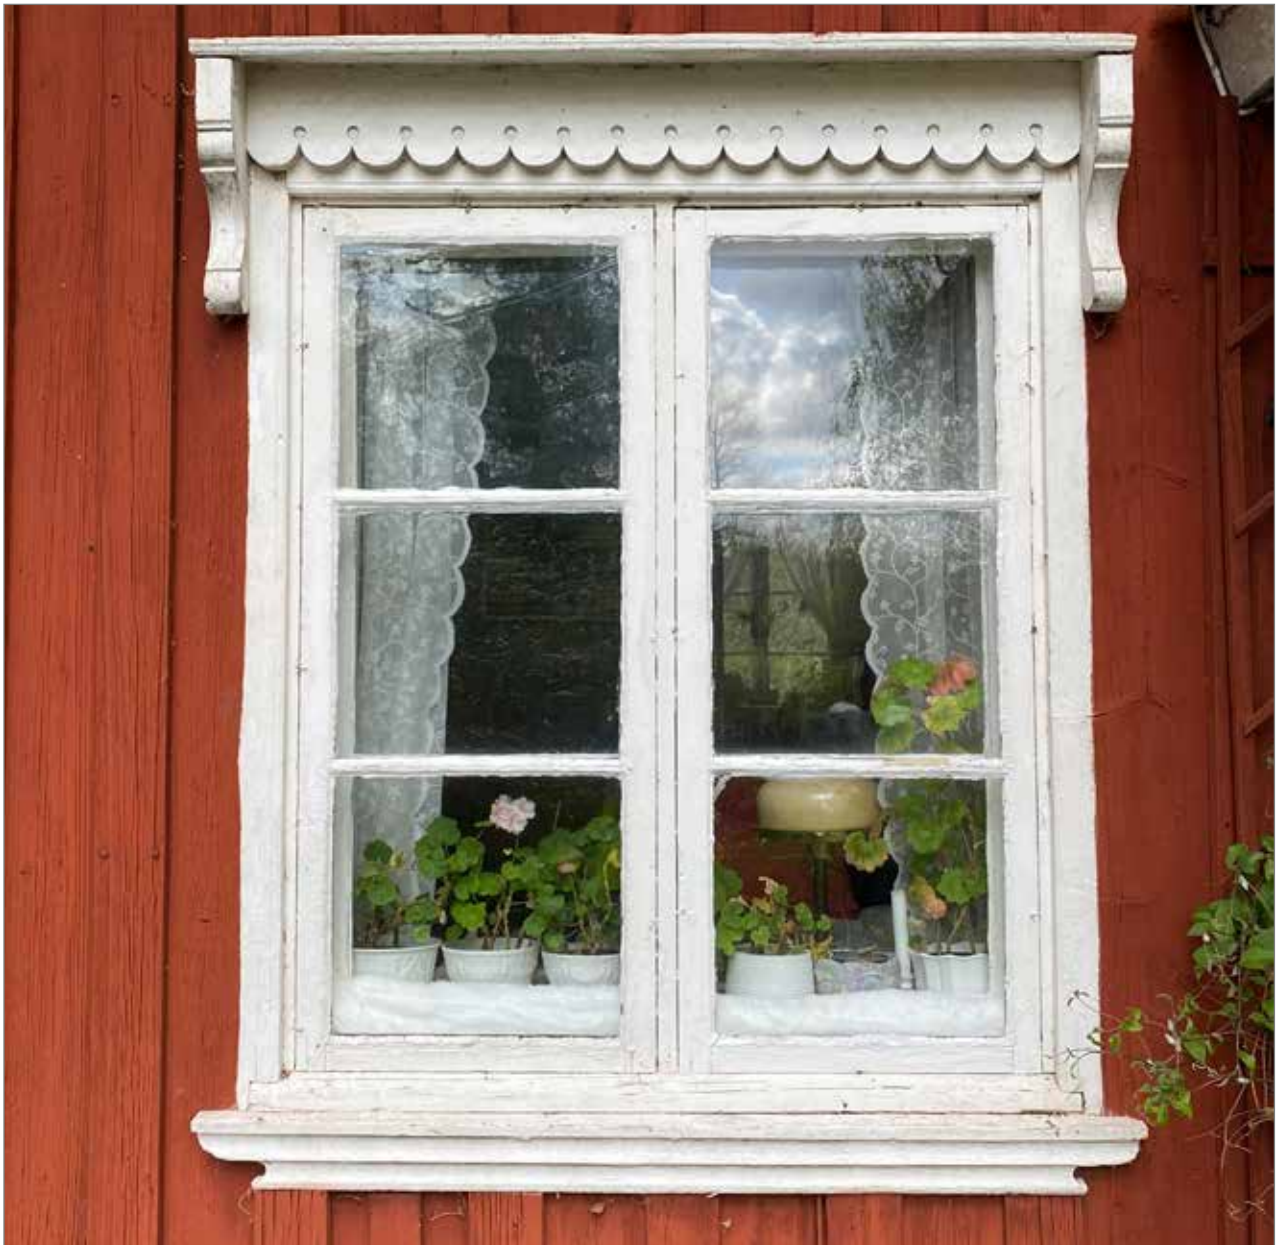
Omsorgsfullt utformade fönsteromfattningar är typiskt för byggnadskulturen i norra Dalsland. Just denna variant med bågformig ornamentik förekommer sannolikt bara i Ärtemark.

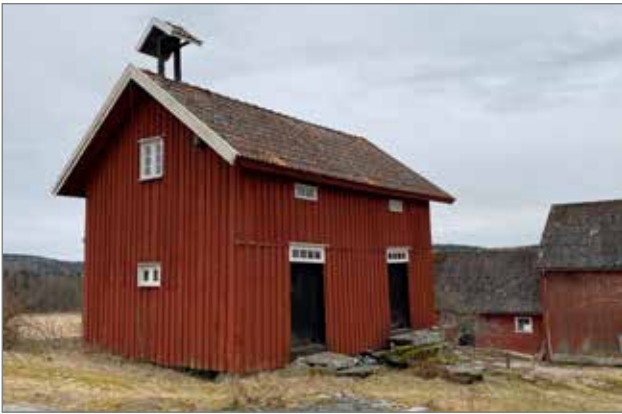
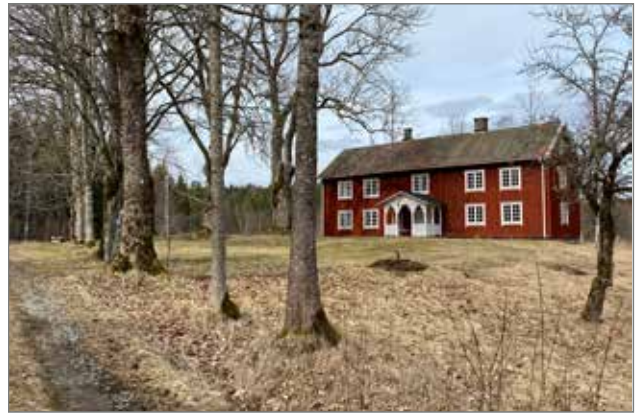
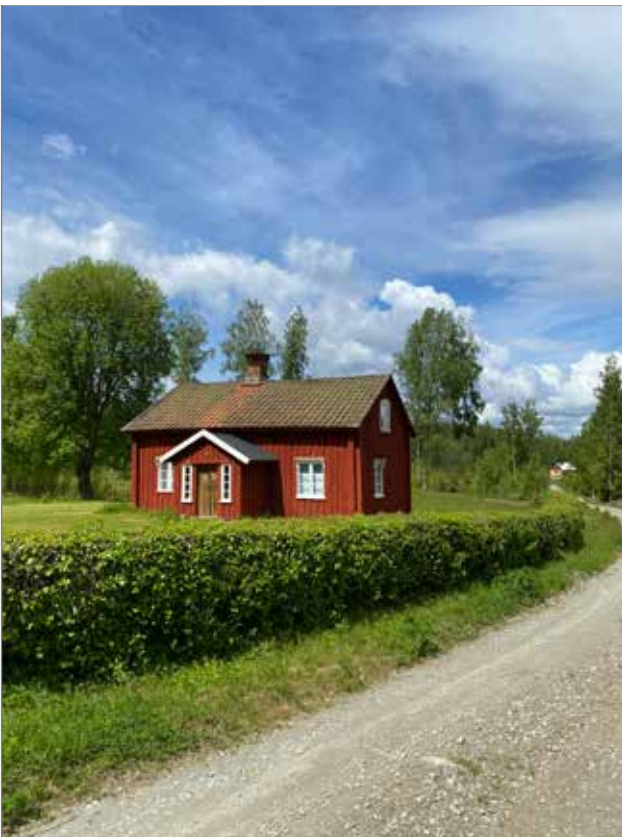
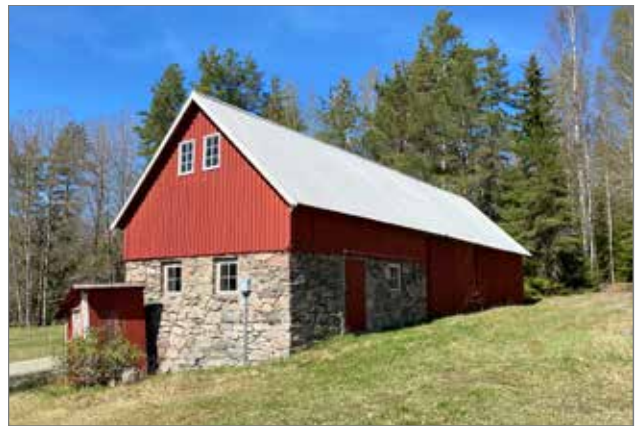
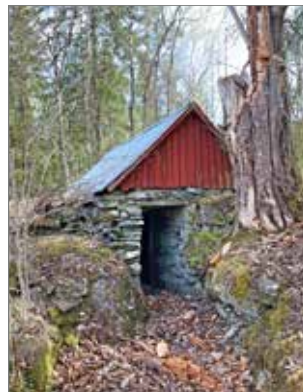
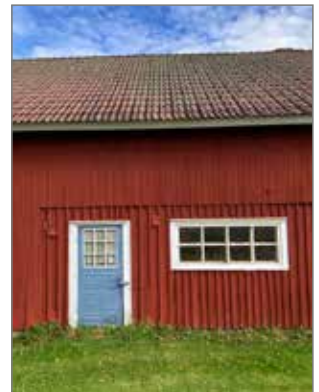
En stor del av den kulturhistoriskt värdefulla bebyggelsen på landsbygden utgörs av gårdar, ofta med byggnader målade i färlurött. Av särskilt intresse är de gårdar som har kvar den mångfald av byggnader som alltid ingick i en gård när jordbruken var aktiva: magasin, jordkällare, ladugård och boningshus. Här syns byggnader i byarna Gräsjö, Herrenäs, Ormansbyn, Sidan Mellan med flera.

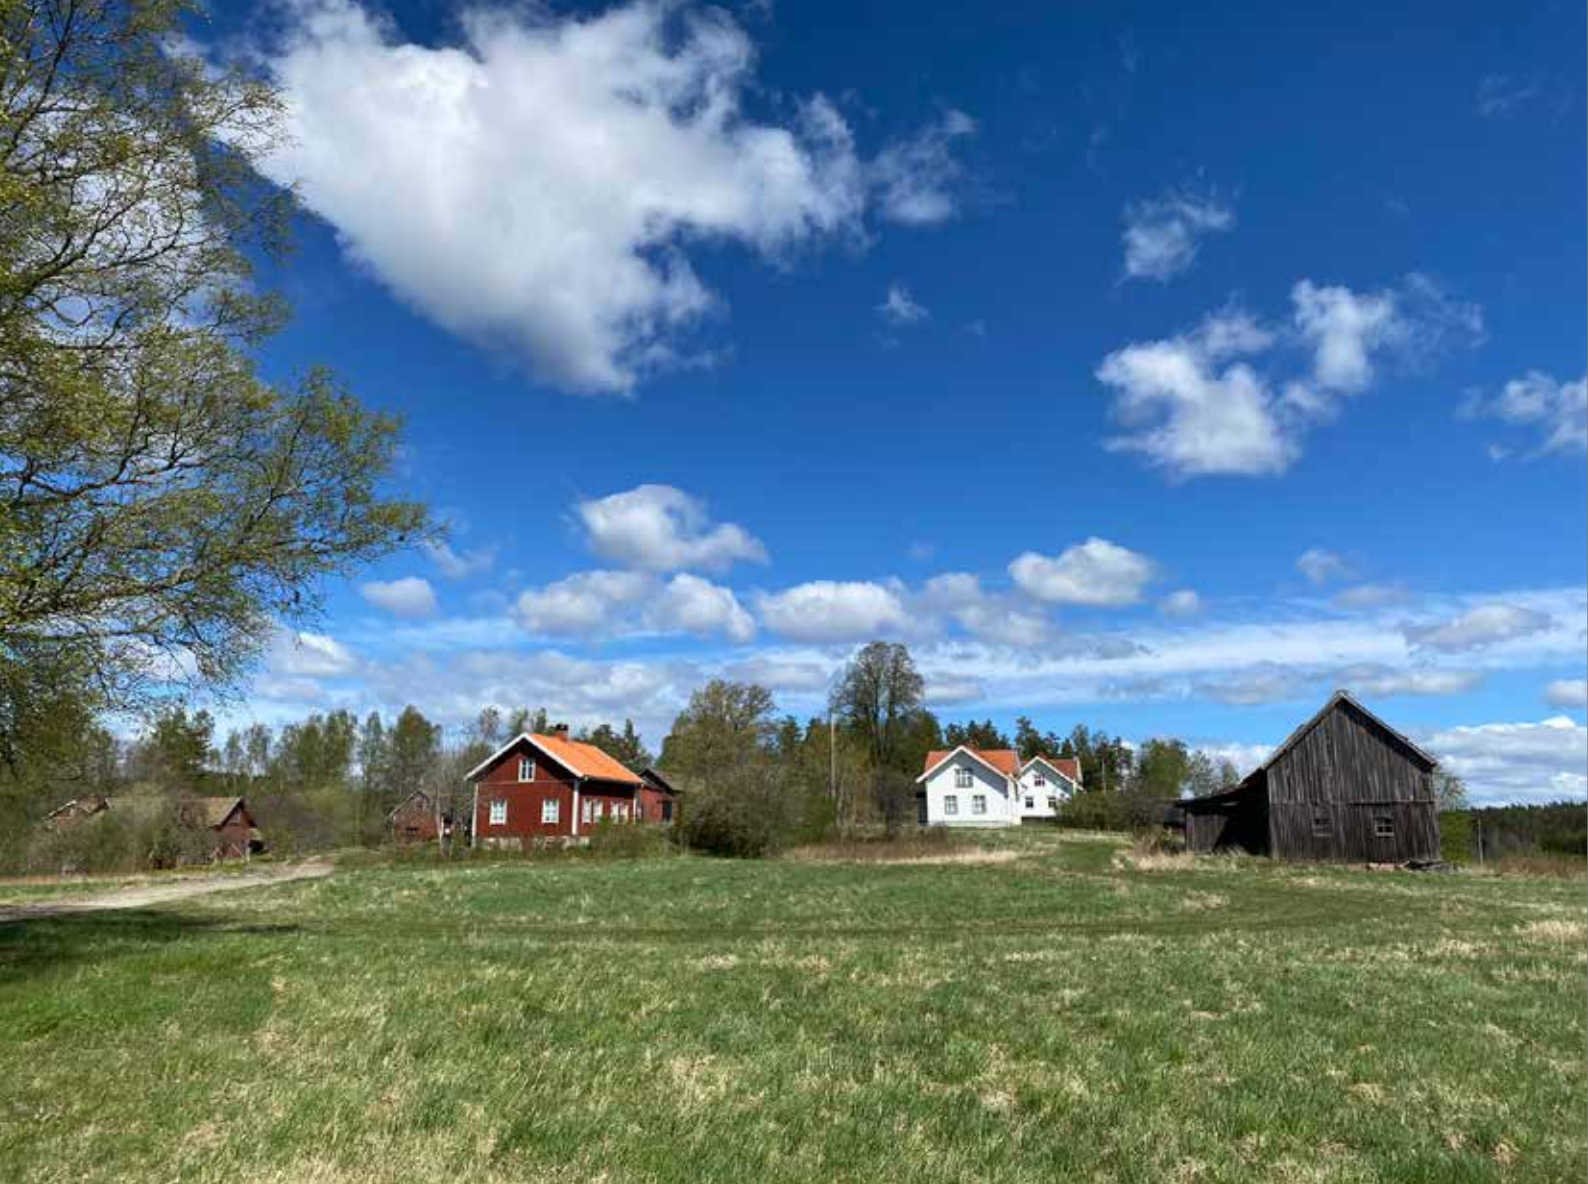
Gottarsbyn består av ett antal välbevarade gårdar som ligger samlade på en svag höjdsträckning mellan Fillingsjön och Orsbyjärn.

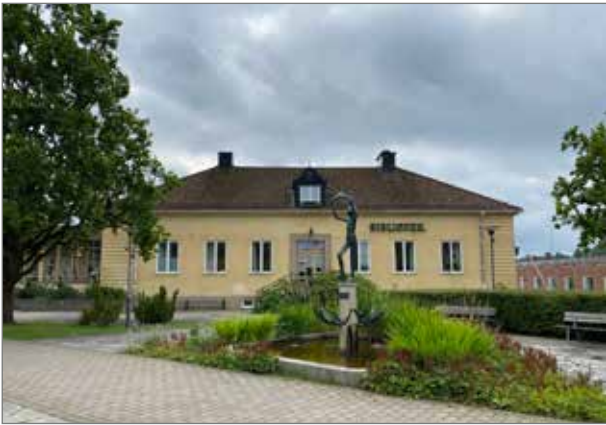
Kommunalhuset i Bengtsfors byggdes 1935. Det är en kulturhistoriskt värdefull byggnad som symboliserar tiden då Bengtsfors var köping, och då stora standardhöjningar gjordes gällande allt från avloppsledningar och polisväsende till gatubelysning och äldreomsorg. Kommunhuset ritades av länsarkitekten Allan Berglund och innehöll ursprungligen bland annat polisstation, brandstation med slangtorn och varmbadhus. Numera ingår det som en del i biblioteket.

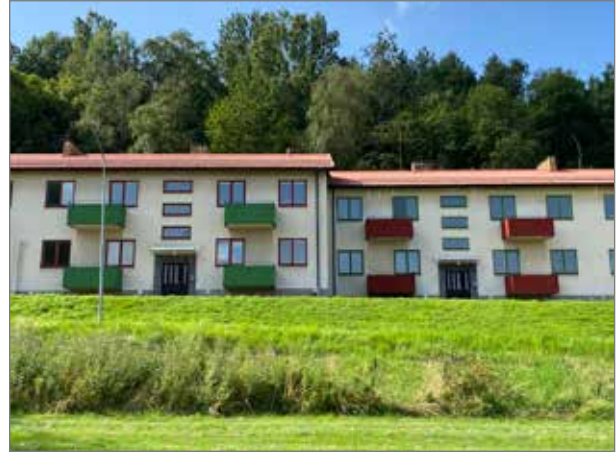
I Bengtsfors finns det ett flertal flerbostadshus från 1950- och 60-talet med väl bibehållen karaktär. Vid Muggedalsplatsen fem ligger detta mycket välbevarade bostadshus från omkring 1950.

som har en mycket välbevarad karaktär med såväl fönster som dörrar, balkonger och tak i original från omkring 1950.

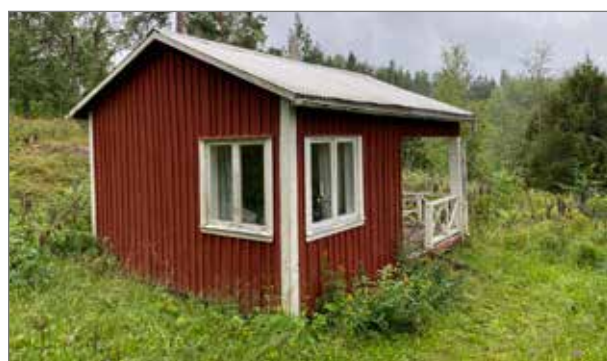
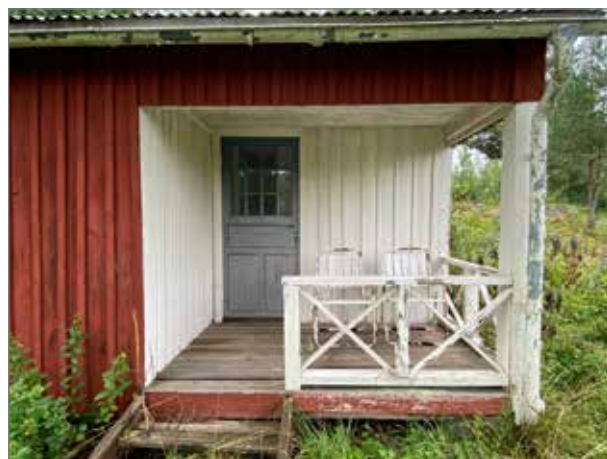
3. Dåverud 1:25 Kasene

Fritidshus med enskilt läge i skogig terräng. Anläggningen består av en sportstuga, sannolikt från 1900-talets mitt, och ett litet uthus. Sportstugan är en tidstypisk representant för sin tids fritidshus och har därför kulturhistoriska värden.

För att värdena ska bestå är det bland annat viktigt att den timrade stommen, proportioner och volym bibehålls.

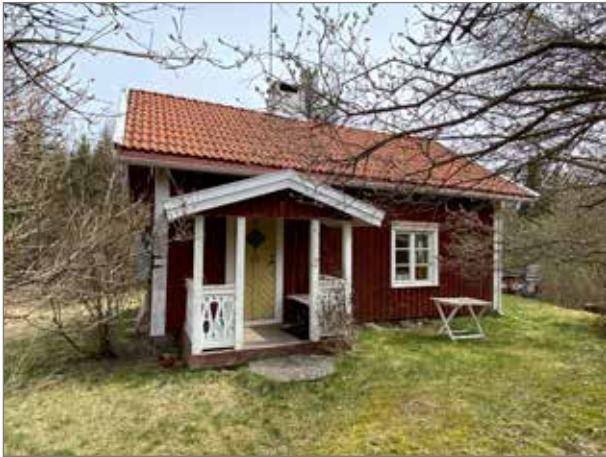
4. Dåverud 1:37 Ödegården

Litet torp med uthuslänga, belägna på en markerad höjd i skogsdominerade marker. Bostadshuset ifråga syns på den ekonomiska häradskartan från 1890-talet, som en av tre gårdar med namnet Ödegården. Anläggningens kulturhistoriska värde motiveras av den välbevarade karaktären.

För att det kulturhistoriska värdet ska bibehållas är det väsentligt att bland annat följande bevaras: Byggnadernas form, stomme och proportioner. Stående fasadpanel målad med röd slamfärg. Taktäckning av lertegel. Träfönster med sex lufter. Invändiga äldre detaljer, om de finns kvar.

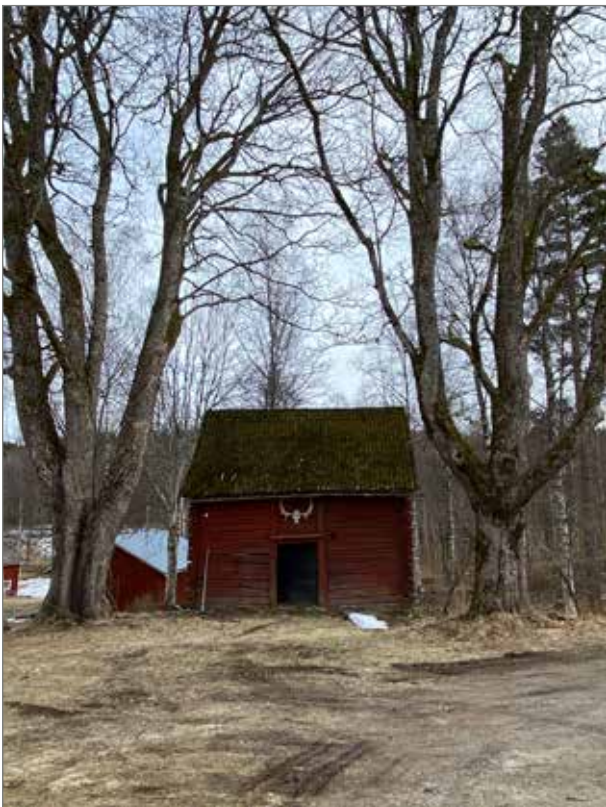
6. Edsviken 1:42

För att det kulturhistoriska värdet ska bibehållas är det väsentligt att följande bevaras: Byggnadernas stomme, form och proportioner. Stående panel målad med röd slamfärg. Timmerstommar. Äldre dörrar och fönster. Tak klädda med skiffer och lertegel. Skorsten och spiskomplex murade i natursten. Äldre träd och stenmurar. Invändiga äldre detaljer, till exempel spisar och snickerier, om de finns kvar.

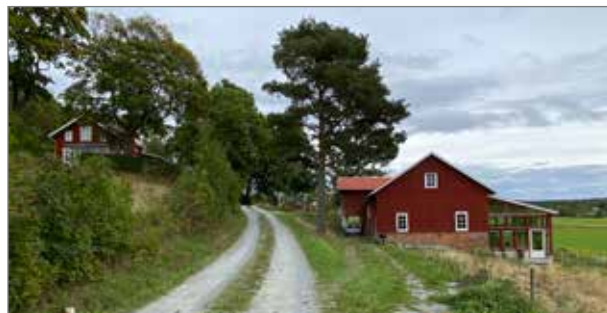
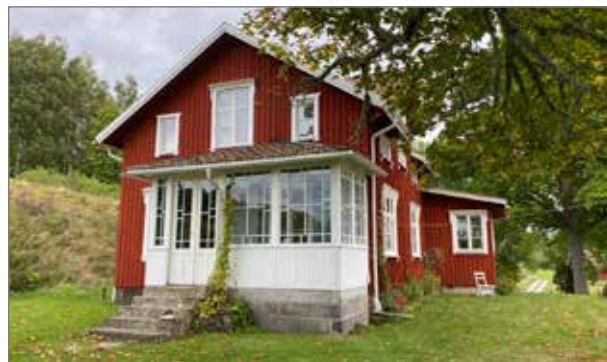
7. Edsviken 2:3

Gårdsanläggning belägen i ett öppet odlingslandskap på en höjd intill Ärtingens västra strand. Boningshuset, som är en parstuga i två våningar, uppfördes på 1850-talet enligt den tidigare inventeringen, men har byggts om vid flera tillfällen. På fastigheten finns även en ladugård (1850-tal, senare ombyggt), magasin (1885), en uthuslänga (1940-tal) samt ytterligare några senare tillkomna byggnader. Tillsammans bildar de äldre byggnaderna en välbevarad anläggning med kulturhistoriska värden. De högväxta äldre träden bidrar också till gårdens värden.

För att det kulturhistoriska värdet ska bibehållas är det väsentligt att bland annat följande bevaras: Byggnadernas form, stomme och proportioner. Stående locklistpanel. Taktäckning av lertegel. Äldre dörrar och fönster. Knutlådor. Invändiga äldre detaljer, till exempel spisar och snickerier, om de finns kvar.

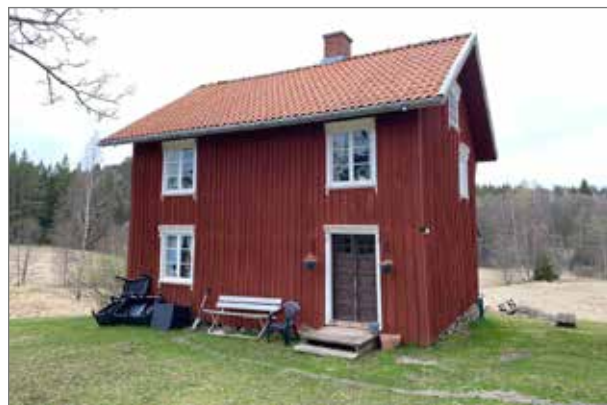
Välbevarad dalslandsstuga, troligen uppförd under 1800-talets mitt eller senare del. På fastigheten finns även en liten bod med dass samt en nyligen uppförd mindre ekonomibyggnad på plintar. Stugan har ett högt kulturhistoriskt värde då den är en fin representant för de yngre dalslandsstugorna, med välbevarade snickerier och lertegeltak.

För att det kulturhistoriska värdet ska bibehållas är det väsentligt att bland annat följande bevaras: Dalslandsstugans volym, form och proportioner. Stående panel

målad med röd slamfärg. Taktäckning av lertegel. Äldre dörrar, fönster och fönsteromfattningar. Kallmurad naturstenssockel. Invändiga äldre detaljer och byggnadsdelar, till exempel spis och snickerier, om de finns kvar.

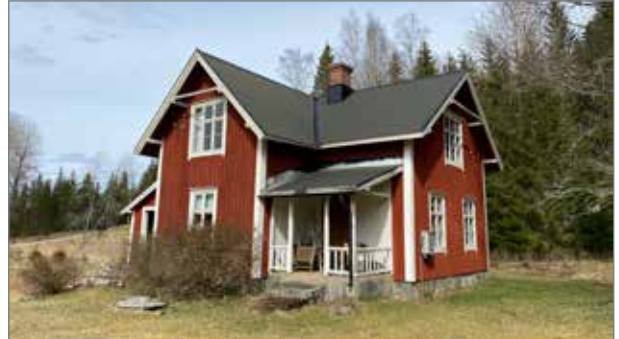
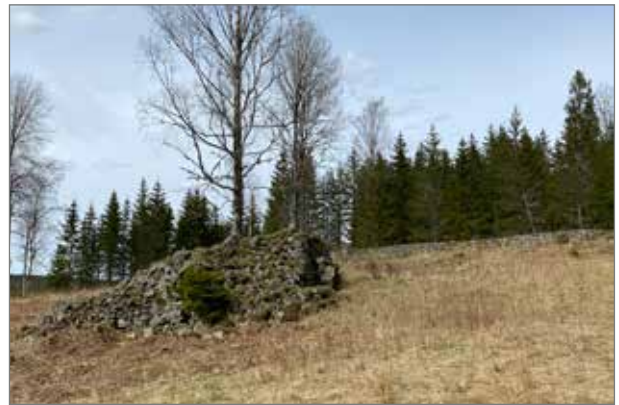
9. Fillingen 2:15 Drakerud

Gårdsanläggning med ensligt läge i skogklädda marker. På fastigheten finns ett vinkelbyggt bostadshus, en ladugårdslänga med timrad fähusdel och ett annat litet uthus. Byggnaderna har bevarats väl och hela anläggningen besitter därför ett kulturhistoriskt värde. I markerna runt om syns spår efter fler byggnader samt flera murar och rösen, som också bidrar till det kulturhistoriska värdet.

För att värdena ska bibehållas är det väsentligt att följande bevaras: Byggnadernas form, volym och proportioner. Stående panel, omålad respektive målad med röd slamfärg. Taktäckning av lertegel. Äldre dörrar och fönster. Stenmurar och rösen i landskapet. Invändiga äldre detaljer, till exempel spis och snickerier, om de finns kvar.

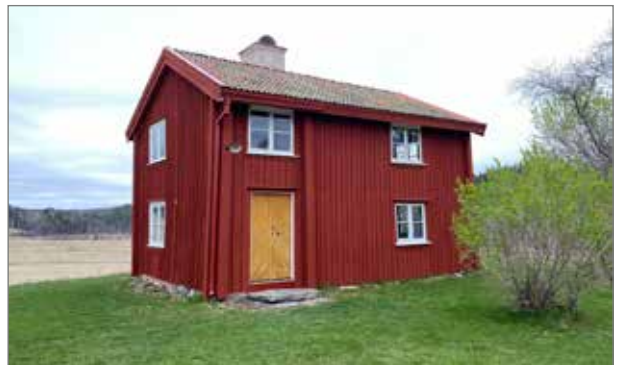
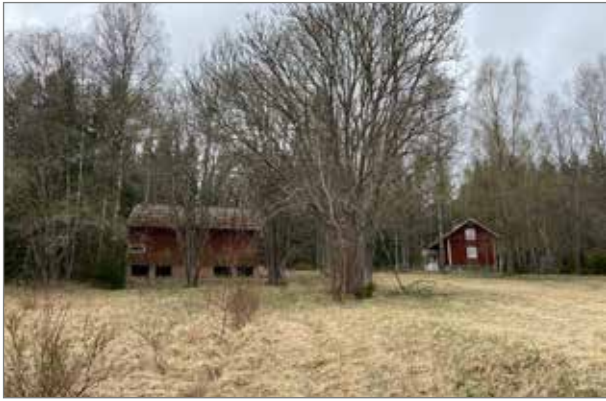
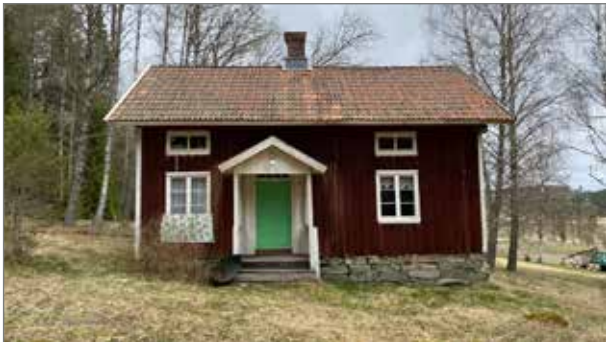
10. Fillingen 2:32 Nedre Fillingen

Välbevarad dalslandstuga belägen på en höjd vid Fillingensjöns västra strand. Dendrokronologisk analys pekar på att stugan byggts i två etapper. En mindre envåningsbyggnad uppfördes omkring 1814 som sedan förlängdes och byggdes till med en övervåning 1830. Åren 2015–2021 genomfördes en omfattande renovering som syftade till att återställa stugan i så ursprungligt skick som möjligt och samtidigt få den modern och beboelig. Stugan hör historiskt samman med befintlig ladugård och uthus. På fastigheten finns även rester av en jordkällare och ett nybyggt uthus med dusch och tvättmaskin.

Då stugan utgör ett mycket välbevarat exempel på dalslandstuga har den ett högt kulturhistoriskt värde. För att det kulturhistoriska värdet ska bibehållas är det väsentligt att följande bevaras: Stugans form och proportioner. Knutar och stående panel målad med röd slamfärg. Taktäckning av lertegel. Äldre fönster. Äldre detaljer interiört.

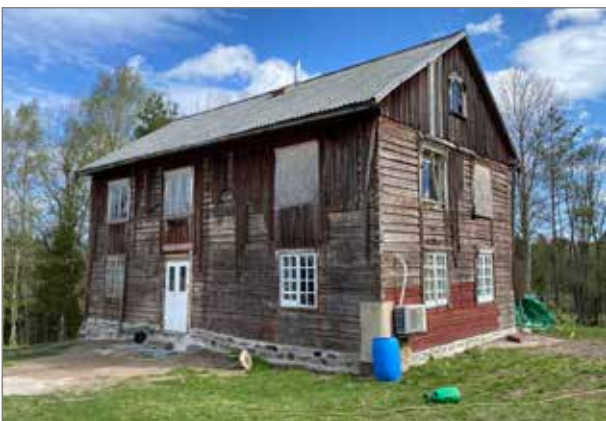
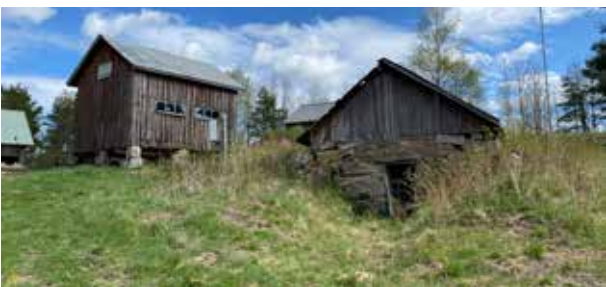
11. Fillingen 2:34

Gårdsanläggning belägen i en sluttning där skogklädda marker möter det uppodlade landskapet nordväst om sjön Fillingen. Gården består av bostadshus, två ladugårdslängor med timrad fåhusdel samt ytterligare en timrad byggnad med källare under, murad i natursten. Byggnaderna, som bedöms härstamma från perioden 1870–1900 förefaller ha genomgått få eller inga förändringar sedan 1900-talets början och anläggningen besitter därför i sin helhet höga kulturhistoriska värden.

För att värdena ska bibehållas är det väsentligt att följande bevaras: Byggnadernas volym, form och proportioner. Stående panel målad med röd slamfärg. Tak-täckning av lertegel. Äldre dörrar, fönster, fönsteromfattningar och andra äldre snickerier. Frilagda naturstenssocklar. Skorstenens utseende. Invändiga äldre detaljer, till exempel spis och snickerier, om de finns kvar.

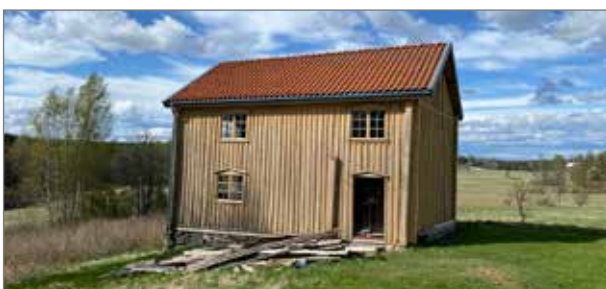
12. Flaten 1:48 Stora Flaten

Välbevarad gårdsanläggning, belägen vid landsvägen mellan Bengtsfors och Lennartsfors. På fastigheten finns en mangårdsbyggnad i två våningar (cirka 1850), en vinkelbyggd ladugård (cirka 1850 i sina äldsta delar), ett timrat magasin (1912), en jordkällare i natursten med överbyggnad, samt vagnslider/garage. Tillsammans bildar byggnaderna ett gott och välbevarat exempel på en komplett gårdsanläggning med höga kulturhistoriska värden.

För att de kulturhistoriska värdena ska bestå är det väsentligt att följande bevaras: Byggnadernas stomme, form och proportioner. Fasad av stående panel, målad med röd slamfärg (med undantag för ladugården som möjligen aldrig varit målad). Naturstensgrunder. Äldre dörrar, fönstersnickerier och -omfattningar. Invändiga äldre detaljer och byggnadsdelar, till exempel spisar och snickerier om de finns kvar.

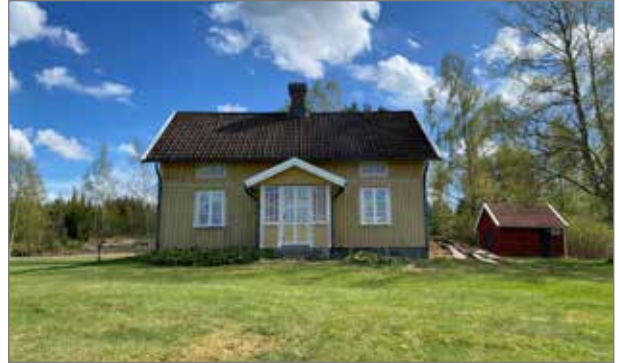
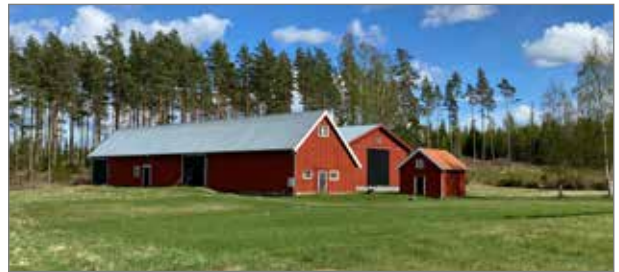
14. Flaten 2:4 Lilla Flaten

Gårdsanläggning belägen i anslutning till ett svagt kuperat odlingslandskap. På fastigheten finns ett bostadshus och ett flertal ekonomibyggnader, bland annat ladugård och maskinhall. Boningshusets utseende är på flera sätt typiskt för det tidiga 1900-talets bostadsbebyggelse, och har bland annat en typisk glasveranda, grund av huggen natursten och för trakten typiska fönsteromfattningar.

Anläggningen präglas i viss mån av sentida tillägg och material, och besitter framför allt ett kulturhistoriskt miljövärde som granne till den ålderdomliga bebyggelsen på fastigheten Flaten 2:3>2.

För att de kulturhistoriska värdena ska bestå är det väsentligt att följande bevaras: Byggnadernas stomme, form och proportioner. Fasad av stående panel. Stenrunder. Äldre dörrar, fönstersnickerier och -omfattningar. Invändiga äldre detaljer och byggnadsdelar, till exempel spisar och snickerier i den mån de finns kvar.

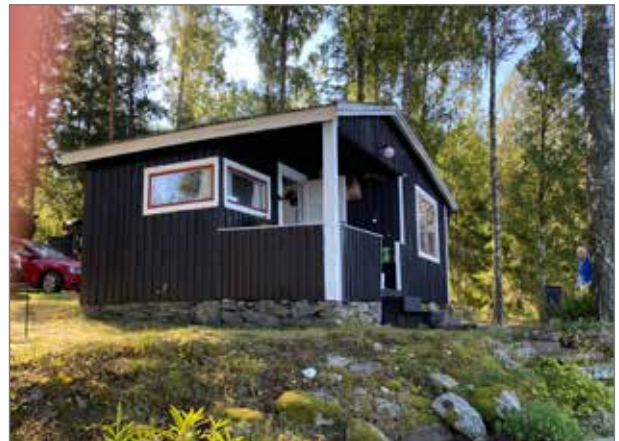
15. Furnäs 3:121

Sommarstuga belägen i en skogklädd sluttning nära Ärtingens östra strand. Den uppfördes under 1950-talet och tillbyggdes med en köksdel på 1960-talet. Sedan dess har stugan inte genomgått några förändringar, och utgör därför ett fint och numera ovanligt exempel på de små, enkla sommarstugor som uppfördes kring 1900-talets mitt. Som sådan har den ett kulturhistoriskt värde.

För att värdet ska bestå är det väsentligt att följande bevaras: byggnadens stomme, form och proportioner. Fasad av stående, mörkt brunmålade träpanel. Fönstersnickerier och dörrar. Invändiga äldre detaljer i den mån de finns kvar.

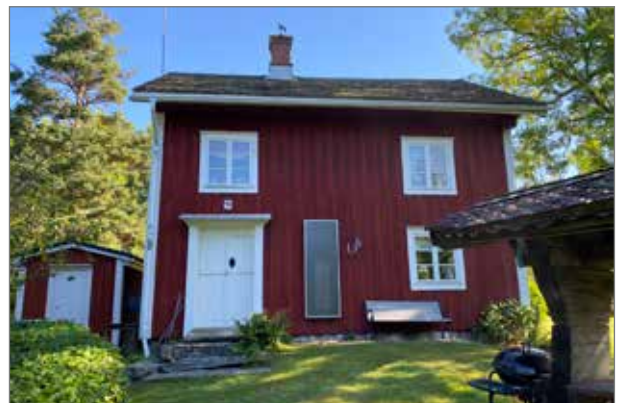
16. Furnäs 3:53 Torpet

Dalslandsstuga belägen i skogklädda, kuperade marker strax öster om Ärtingen. På fastigheten finns också några mindre ekonomibyggnader, bland annat ett uthus med åstak. På traditionellt vis ligger stugan i höjdläge på en lätt rundad formation, markerad av en terrasseringsring i natursten. Anläggningens höga kulturhistoriska värden motiveras av bostadshusets ålder och välbevarade prägel. Äldre spår av gångna tiders leverne och odling i

det närliggande landskapet, till exempel stenrösen och en stor hamlad ask, bidrar till värdet.

För att värdena ska bestå är det väsentligt att följande bevaras: De äldre byggnadernas stomme, form och proportioner. Skiffertak. Fasad av stående träpanel, målad med röd slamfärg. Stengrund. Äldre dörr- och fönstersnickerier, inklusive omfattningar. Invändiga äldre detaljer och byggnadsdelar, till exempel spisar och snickerier i den mån de finns kvar.

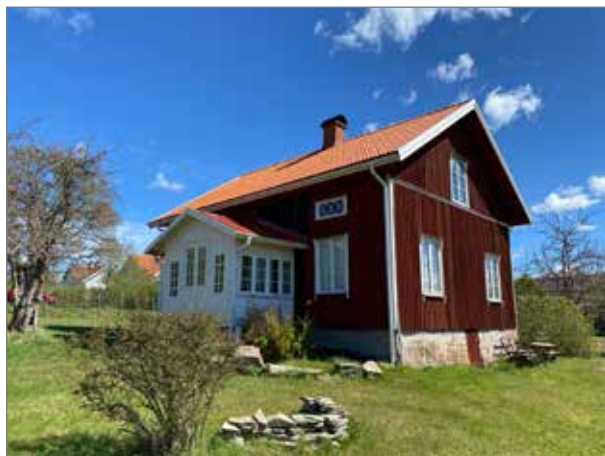
17. Gottarsbyn 1:3

Gård i Gottarsbyn bestående av bostadshus (1905) och två ladugårdar. Bostadshuset är uppfört i 1½ plan med timrad, panelklädd stomme. Det har det västsvenska dubbelhusets planlösning och är mycket tidstypiskt i sin utformning. De båda ladugårdarna har också en välbevarad karaktär. Tillsammans utgör gårdens byggnader bärande delar i kulturmiljön Gottarsbyn.

För att de kulturhistoriska värdena ska bestå är det väsentligt att följande bevaras: Byggnadernas stomme, form och proportioner. Fasad av stående träpanel, målad med röd slamfärg. Stengrunder. Lertegeltek. Äldre dörrar, fönstersnickerier och -omfattningar. Invändiga äldre detaljer och byggnadsdelar, till exempel spisar och snickerier i den mån de finns kvar. Ingår i kulturmiljön Gottarsbyn.

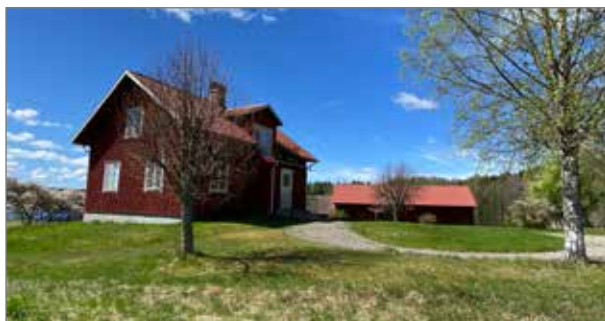
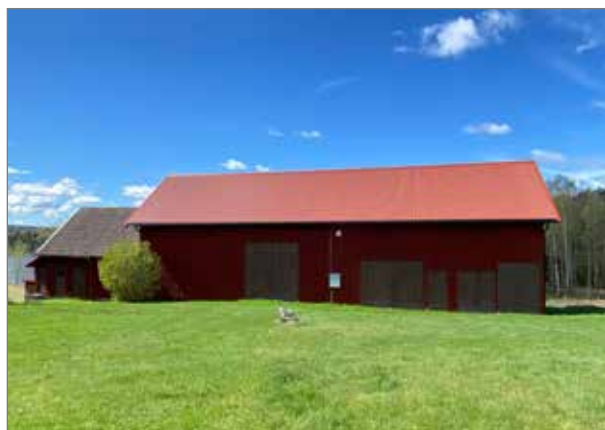
18. Gottarsbyn 1:4

Gård belägen i Gottarsbyns sydligaste del nära Filling-sjöns norra strand. Den förefaller ha flyttats ut ur bykärnan i samband med laga skifte som här genomfördes under 1850-talet. På fastigheten finns ett bostadshus av typen västsvenskt dubbelhus, magasin/garage och en ladugårdslänga med timrad fähusdel och vidbyggt avtråde. Särskilt ekonomibyggnaderna är välbevarade och har kvar en äldre karaktär, medan bostadshuset genomgått en del exteriöra förändringar i modern tid. Tillsammans bidrar gårdens byggnader till byns kulturmiljövärden.

För att de kulturhistoriska värdena ska bestå är det väsentligt att följande bevaras: Byggnadernas stomme, form och proportioner. Fasad av stående träpanel, målad med röd slamfärg. Lertegeltek. Äldre dörrar och fönstersnickerier. Invändiga äldre detaljer och byggnadsdelar, till exempel spisar och snickerier i den mån de finns kvar. Ingår i kulturmiljön Gottarsbyn.

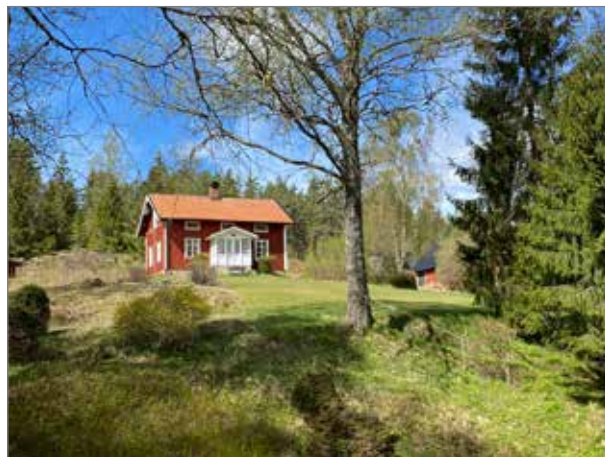
19. Gottarsbyn 1:6

Mindre gårdsenhet belägen i västra delen av Gottarsbyn, väster om Årbolsälven. Gården förefaller ha flyttats ut ur bykärnan i samband med laga skifte som här genomfördes under 1850-talet. På fastigheten finns ett mindre bostadshus i 1½ plan, en friliggande jordkällare i en slänt och två andra, mindre ekonomibyggnader. Trots att denna gård ligger lite avsides jämfört med de andra i byn bidrar den på det stora hela till berättelsen om Gottarsbyn och dess kulturmiljövärden.

För att de kulturhistoriska värdena ska bestå är det väsentligt att följande bevaras: Byggnadernas stomme, form och proportioner. Fasad av stående träpanel, målad med röd slamfärg. Äldre dörrar och fönstersnickerier i den mån de finns kvar. Stengrund. Invändiga äldre detaljer och byggnadsdelar, till exempel spisar och snickerier i den mån de finns kvar. Ingår i kulturmiljön Gottarsbyn.

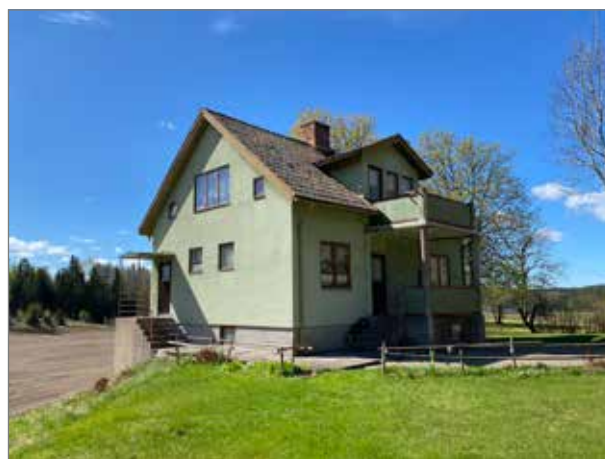
20. Gottarsbyn 1:8

Bostadshus från 1900-talets mitt, beläget strax öster om Gottarsbyn på en tomt som avstyckats från en jordbruksfastighet. På tomten finns även en gjuten jordkällare. Bostadshuset förefaller vara helt oförändrat sedan byggnadstiden och är därför ett ovanligt fint exempel på sin tids byggnadsskick. Det har därför, liksom jordkällaren, ett kulturhistoriskt värde.

För att de kulturhistoriska värdena ska bestå är det väsentligt att följande bevaras: Byggnadernas stomme, form och proportioner. Putsad fasad. Tvåkupigt lertegeltak. Trappträcken. Fönster- och dörrsnickerier. Invändiga äldre detaljer och byggnadsdelar.
