Kulturhistorisk byggnadsinventering nr 58

Ärtemarks socken och tätorten Bengtsfors
Bengtsfors kommun

Carina Carlsson
Kulturmiljö
Förvaltningen för kulturutveckling 2023

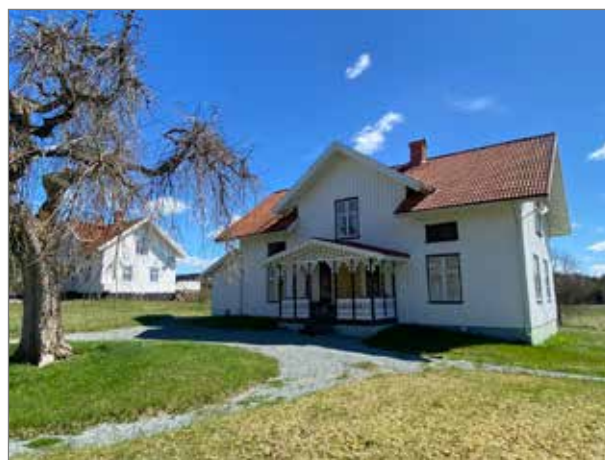
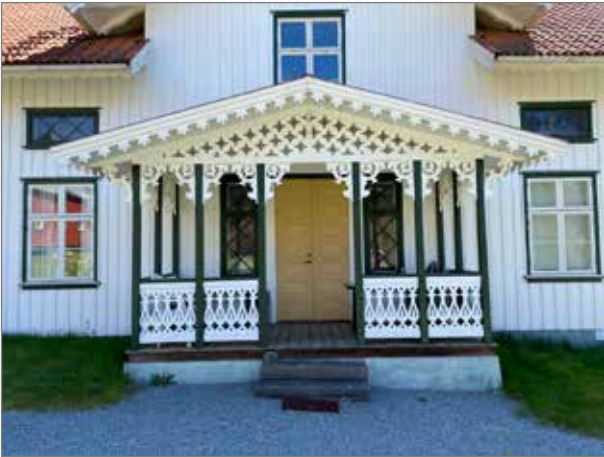
21. Gottarsbyn 1:12

Gård med bostadshus från 1880-talet, beläget i Gottarsbyn. På fastigheten finns förutom bostadshuset en stor ladugårdslänga, ett par sammanbyggda, äldre ekonomibyggnader väster om bostadshuset, samt en friliggande jordkällare. Bostadshuset är en av två tvillingstugor i byn, och har frontespiser på både fram- och baksidan. Trots storleken har huset enkelstugans planlösning med sidokammare och långkök. En framträdande del av byggnadens karaktär är den rikt smyckade öppna verandan. Gården är sammantaget den bäst bevarade i byn och besitter höga kulturhistoriska värden.

För att de kulturhistoriska värdena ska bestå är det väsentligt att följande bevaras: Byggnadernas stomme, form och proportioner. Fasad av stående träpanel.

Stengrund. Lertegeltak. Äldre snickerier: dörrar, fönstersnickerier och -omfattningar, verandan och dess utsmyckningar. Invändiga äldre detaljer och byggnadsdelar, till exempel spisar och snickerier i den mån de finns kvar. Ingår i kulturmiljön Gottarsbyn.

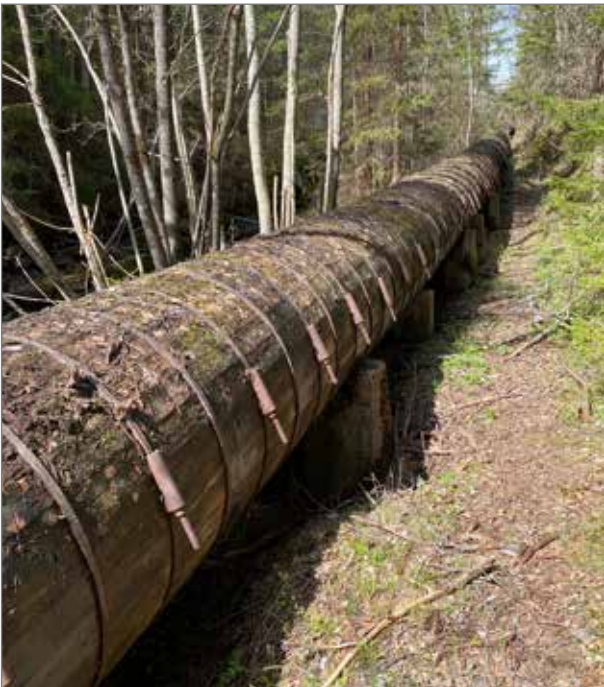
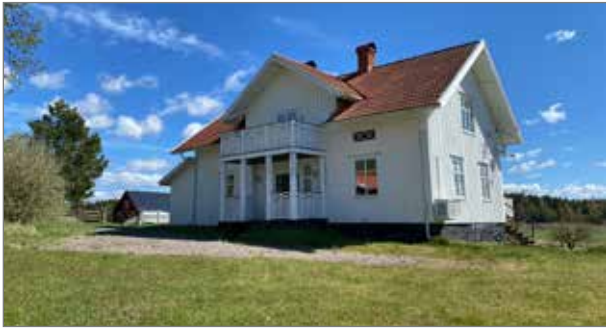
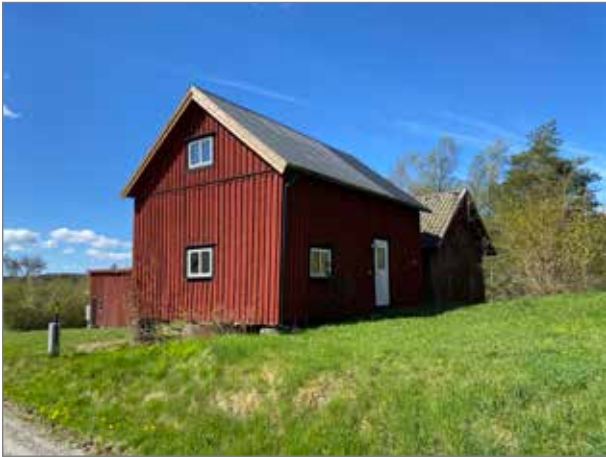
22. Gottarsbyn 1:14

Kraftverksbyggnad samt fördämning och en 97 meter lång trätub, belägna söder om Håltjärnet vid Gottarsbyälven. Gottarsbyns kraftverk uppfördes 1917–1918 efter ritningar av Elof Sundin. Tidigare har det funnits en kvarn på platsen, och älven har även använts som flottningsled. Exteriört påminner kraftverket om en liten kyrka med långhus och torn. Byggnaden har en grund av natursten och en överbyggnad av gjuten betong. Väggarna och de utvändiga utsmyckningarna är putsade, de spröjsade fönsterbågarna är av järn som gjutits in i betongen. 1958 byggdes kraftverket till i syfte att rymma ett reservkraftaggregat.

Gottarsbyns kraftverk är en unik, ovanligt välbevarad och sammanhållen anläggning, såväl exteriört som interiört. Anläggningen har ett mycket högt kulturhistoriskt värde och är i byggnadsminnesklass.

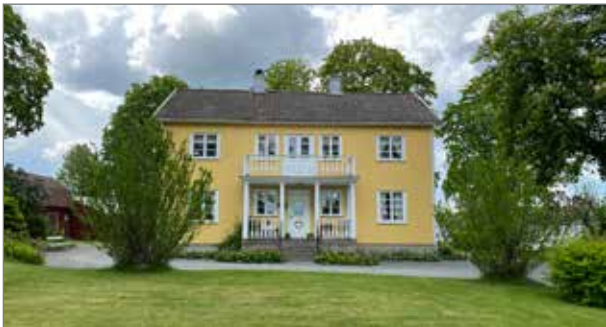
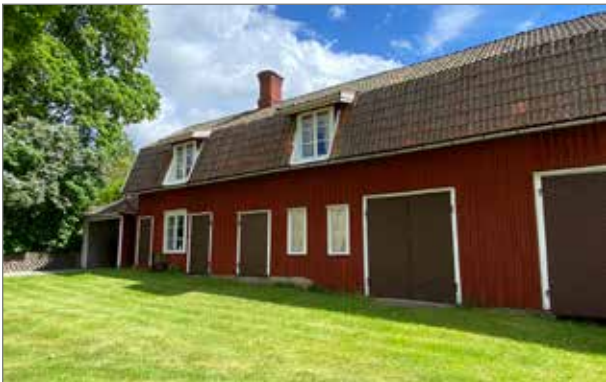
23. Gottarsbyn 1:21

Gård med bostadshus från 1880-talet, beläget i Gottarsbyn. På fastigheten finns förutom bostadshuset en ladugård byggd i vinkel, garage, vagnslider eller dylikt samt en mindre byggnad som ursprungligen bör ha fungerat som magasin. Garaget var enligt uppgift ursprungligen en stuga från cirka 1890, som huserade Gottarsbyns småskola under en period. Det forna magasinet bedöms härstamma från tiden före laga skifte 1854 och ligger kvar på ursprunglig plats. Bostadshuset är en av två tvillingstugor i byn, och har frontespiser på både fram- och baksidan. Trots storleken har det enkelstugans planlösning med sidokammare och långkök. Tillsammans utgör gårdens byggnader bärande delar i kulturmiljön Gottarsbyn.

För att de kulturhistoriska värdena ska bestå är det väsentligt att följande bevaras: Byggnadernas stomme, form och proportioner. Fasad av stående träpanel. Stenrunder. Äldre dörrar, fönstersnickerier och -omfattningar i den mån de finns kvar. Invändiga äldre detaljer och byggnadsdelar, till exempel spisar och snickerier i den mån de finns kvar. Ingår i kulturmiljön Gottarsbyn.

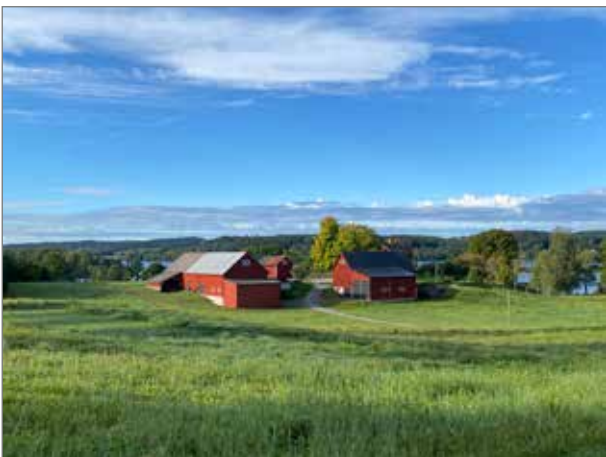
Äldre boningshus beläget i skogklädda marker nordväst om Bengtsfors. Skopperud finns markerad som gård på den ekonomiska häradskartan från 1890-talet, och har vid något tillfälle avsköndrats från Norra Greans utmarker. På fastigheten finns även senare tillkomna byggnader. Det äldre boningshuset har en välbevarad karaktär med slamfärgsmålade panel, lertegelklätt tak och möjligen ursprungliga fönsterbågar. Det har därför kulturhistoriska värden.

För att de kulturhistoriska värdena ska bestå är det väsentligt att följande bevaras: Byggnadens stomme, form och proportioner. Fasad av stående träpanel, målade med röd slamfärg. Stengrund. Äldre fönstersnickerier och -omfattningar. Invändiga äldre detaljer och byggnadsdelar, till exempel spisar och snickerier i den mån de finns kvar.

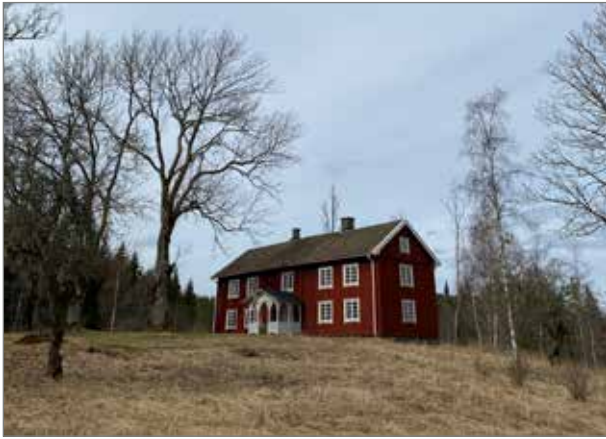
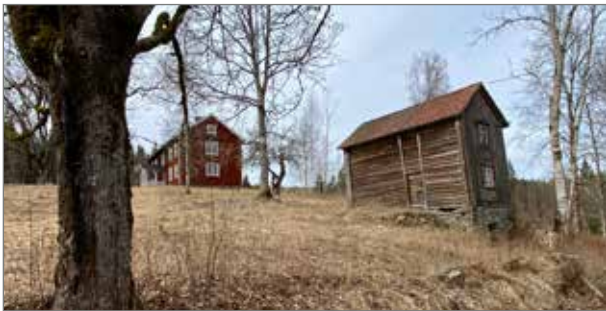
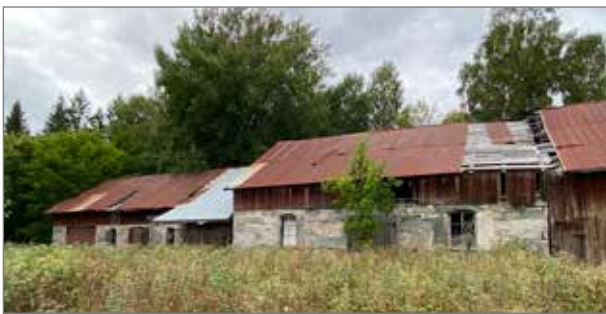
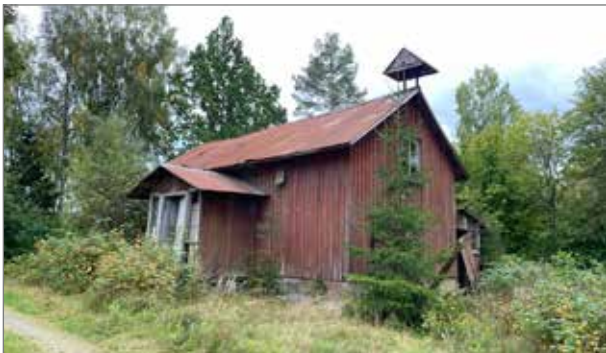
27. Grean 2:19 Södra Grean

Jordbruksfastighet belägen väster om Bengtsfors med vid utsikt över Ärtingen mot Ärtemarks kyrka. Gården nämns första gången i skrift i 1564 års jordebok. Idag finns en dalslandsstuga och ett flertal ekonomibyggnader på fastigheten, bland annat ladugård, maskinhall och transformator torn. Gränsen mellan man- och fågård markeras av två högväxta kastanjer. Gårdsbebyggelsen har genomgått en del exteriöra förändringar i sen tid. Anläggningens kulturhistoriska värden är framför allt knutna till den långa kontinuiteten på platsen i kombination med höga landskapsvärden där bebyggelse och landskap samspelar.

För att de kulturhistoriska värdena ska bestå är det väsentligt att följande bevaras: Dalslandsstugans stomme, lertegeltak, slamfärgsmålade stående panel och stengrund. Invändiga äldre detaljer och byggnadsdelar, till exempel spisar och snickerier i den mån de finns kvar. Lertegeltak och träpanel på ekonomibyggnaderna. Äldre dörrar, fönstersnickerier och -omfattningar.

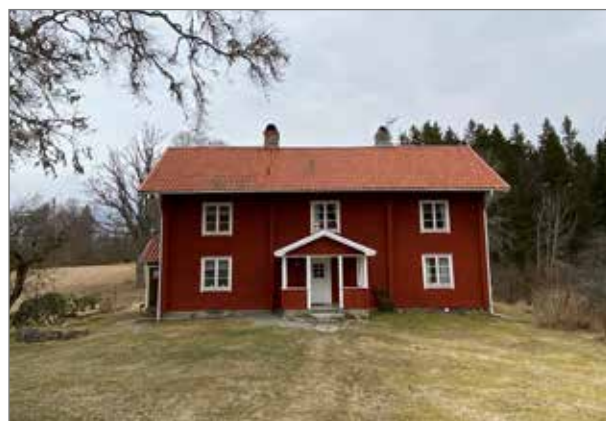
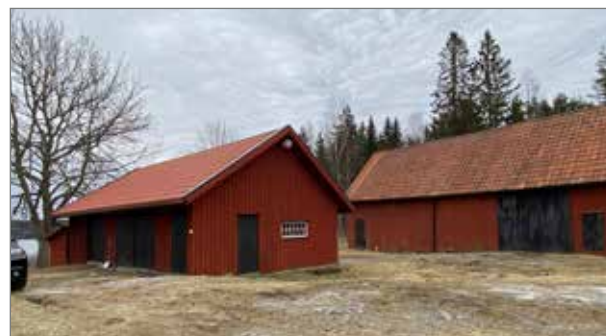
30. Gunnarsbyn 1:2

Gårdsanläggning med vackert läge på en höjd vid Ärtingen. Gården ska under en period ha tjänat som prästgård. I anläggningen ingår bostadshus (1808 ombyggt 1944), ladugård (1898) magasin, jordkällare och vagnsbod med mera. Bostadshusets väggar är sedan 1870-talet klädda med spån – ett lokalt särdrag som nu ses ytterst sällan. På fastigheten finns även ett flertal äldre, högväxta träd, som bidrar till gårdens värden. Gården är mycket välbevarad och har ett högt kulturhistoriskt värde. Bostadshusets spånbeklädnad är lokalhistoriskt intressant och bidrar med kunskap om traktens byggnadstraditioner.

För att de kulturhistoriska värdena ska bestå är det väsentligt att följande bevaras: Byggnadernas stomme, form och proportioner. Bostadshusets spånbeklädnad, ekonomibyggnadernas stående träpaneler, målade med röd slamfärg. Äldre dörrar, fönstersnickerier och -omfattningar. Lertegeltek. Invändiga äldre detaljer och byggnadsdelar, till exempel spisar och snickerier i den mån de finns kvar.

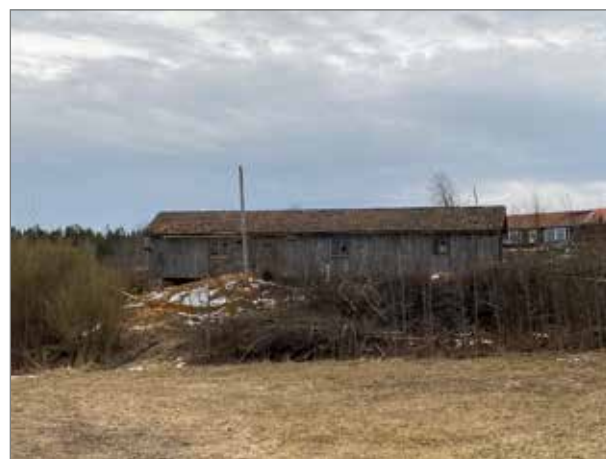
31. Gunnarsbyn 1:3

Såg invid landsvägen genom Gunnarsbyn. Välbevarad byggnad, troligen från cirka 1930 med för byggnadstypen karaktäristiskt utseende. Utmärkande är den enkla konstruktionen, omålade panel, småspröjsade fönster, tak med lertegel, timmervälta med öppningsbara portar utmed långsidan samt lucka på gaveln för sågning av långa stockar. Invändigt finns bevarad sågutrustning.

Sågen i Gunnarsbyn är en välbevarad och kulturhistoriskt värdefull representant för landsbygdens småsågar, en numera ovanlig byggnadstyp som dock fått ny aktualitet med stigande virkespriser. För att värdet skall bestå är det viktigt att följande bevaras: Byggnadens enkla karaktär med stomme, omålade panel, lertegeltek, fönster och snickerier samt utrustning kopplat till funktionen som såg.

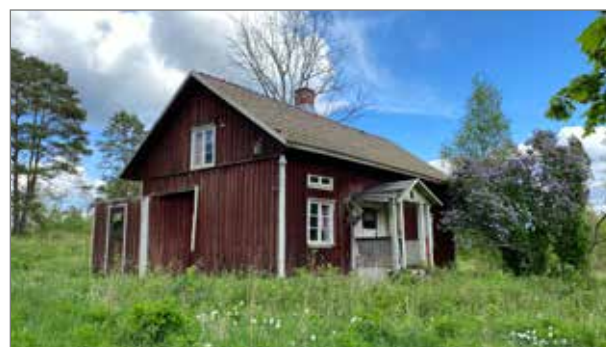
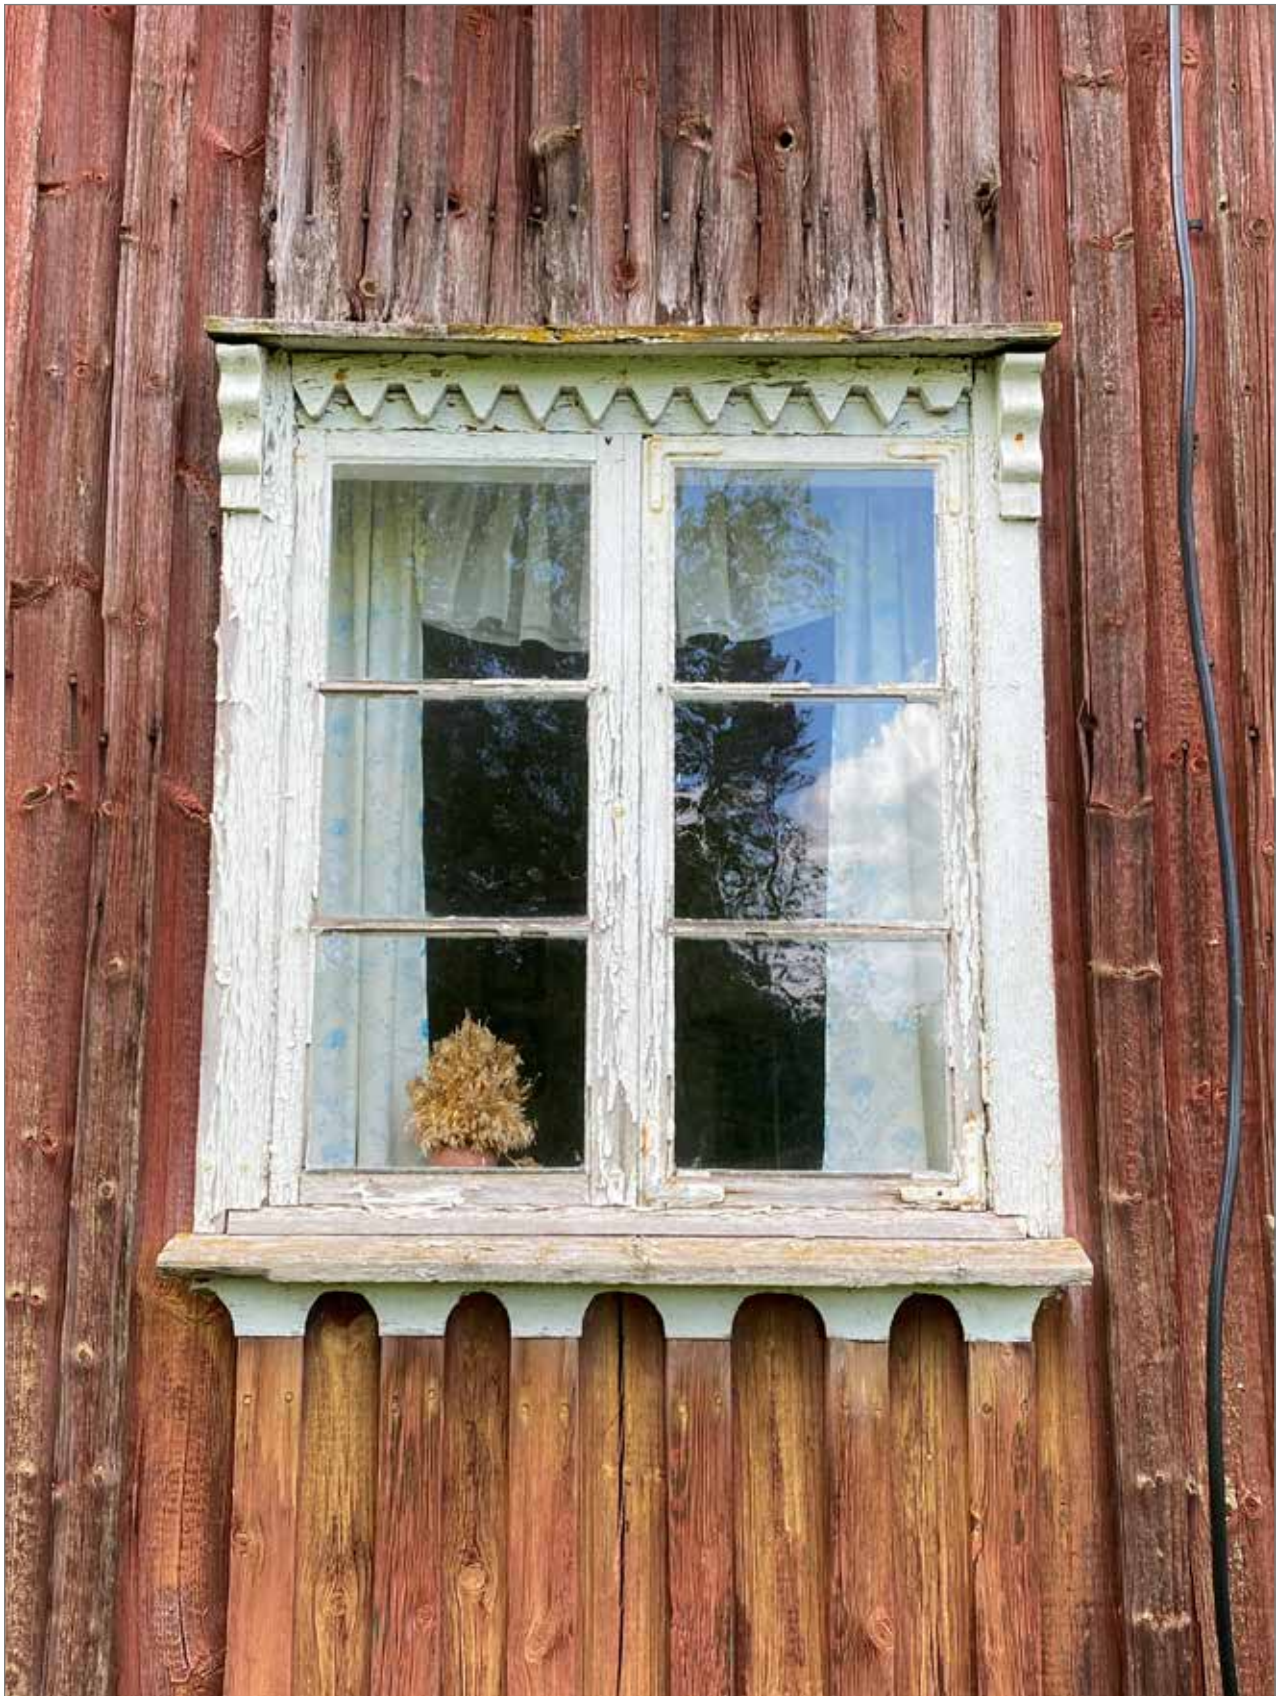
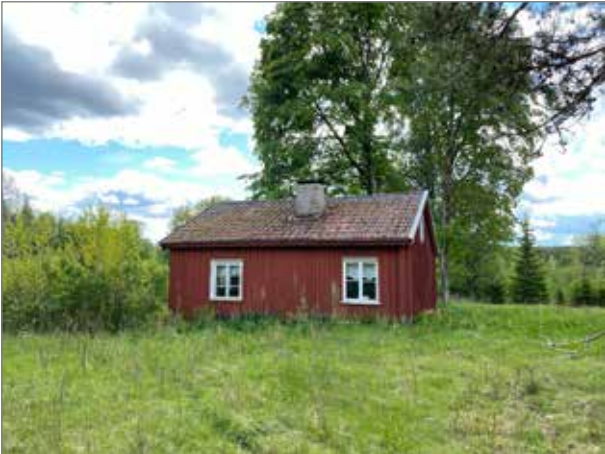
Gällsbyn 1:27

Gård med ålderdomlig bebyggelse, belägen i Gällsbyn. Både boningshuset och den timrade ladugården syns på 1890-talets ekonomiska härads-karta. Byggnaderna förefaller ha genomgått få förändringar under 1900-talet. Bland annat har bostadshuset kvar äldre fönstersnickerier med för trakten typisk utformning.

Eftersom merparten av de äldre karaktärsdragen finns kvar har anläggningen ett kulturhistoriskt värde.

För att värdena ska bestå är det väsentligt att byggnaderna förses med hela tak och att följande bevaras: byggnadernas stomme, form och proportioner. Fasad av stående träpanel. Stengrund. Lertegeltak. Äldre dörrar, fönstersnickerier och -omfattningar. Invändiga äldre detaljer och byggnadsdelar, till exempel spisar och snickerier i den mån de finns kvar.

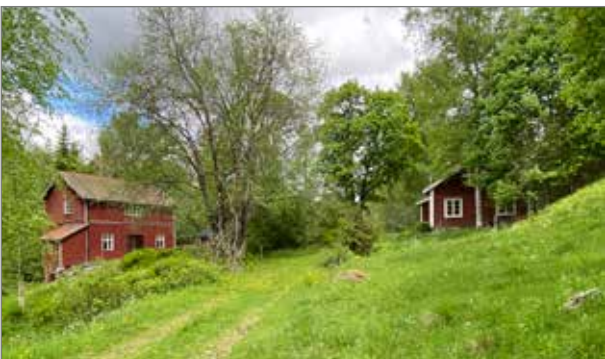
33. Gällsbyn 1:33 Hasslemon

Ålderdomligt bostadshus beläget utan övriga byggnader i öppna marker i socknens nordvästra del. Hasslemon omnämns i »Ortnamnen i Älvsborgs län« som gård under Gällsbyn. Den ladugård som syns på äldre kartor är borta sedan länge. Kvar finns ett kulturhistoriskt värdefullt, timrat bostadshus i en våning med ålderdomliga drag: synliga knutlådor, fönster med fyra lufter och ett bevarat spiskomplex murat i natursten.

För att de kulturhistoriska värdena ska bestå är det väsentligt att följande bevaras: timmerstommen, form och proportioner. Fasad av stående träpanel, målad med röd slamfärg. Lertegeltak. Stengrund. Spiskomplexet. Äldre dörrar och fönster, inklusive omfattningar.

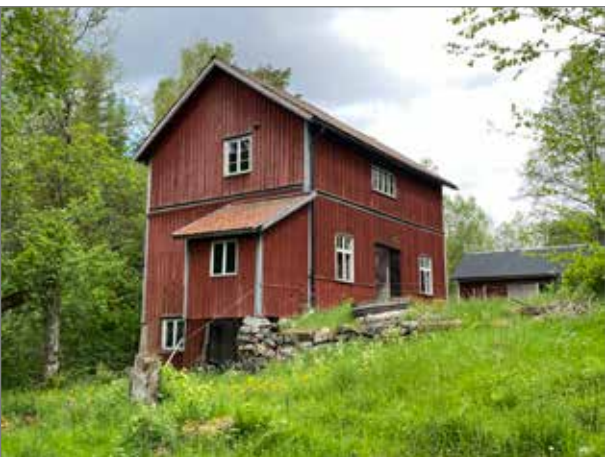
34. Gällsbyn 1:39 och 1:59 Tegane kvarn och mjölnarbostad

Tegane kvarnmiljö ligger strax norr om Askesjös utlopp i Megsjön. I miljön ingår förutom den vattendrivna kvarnen även en karaktäristisk kvarndamm, mjölnarbostad och garage. Kvarn och även såg har funnits på platsen ända sedan slutet av 1600-talet. Den nuvarande kvarnen uppfördes 1890 i två våningar, och försågs 1929 med en tredje våning. Kvarnmaskineriet är intakt idag men inte i bruk. I underkvarnen finns ett kraftverk som drivs av en vattenturbin. Kvarnen, kvarndammen och bostadshuset utgör tillsammans en av Dalslands mer välbevarade kvarnanläggningar med höga kulturhistoriska och miljömässiga värden.

För att de kulturhistoriska värdena ska bestå är det väsentligt att följande bevaras: Byggnadernas stomme, form och proportioner. Fasad av stående träpanel, målad med röd slamfärg. Äldre dörrar, fönstersnickerier och -omfattningar. Lertegeltak. Invändiga äldre detaljer, maskineri och byggnadsdelar. Träränna och fördämning.

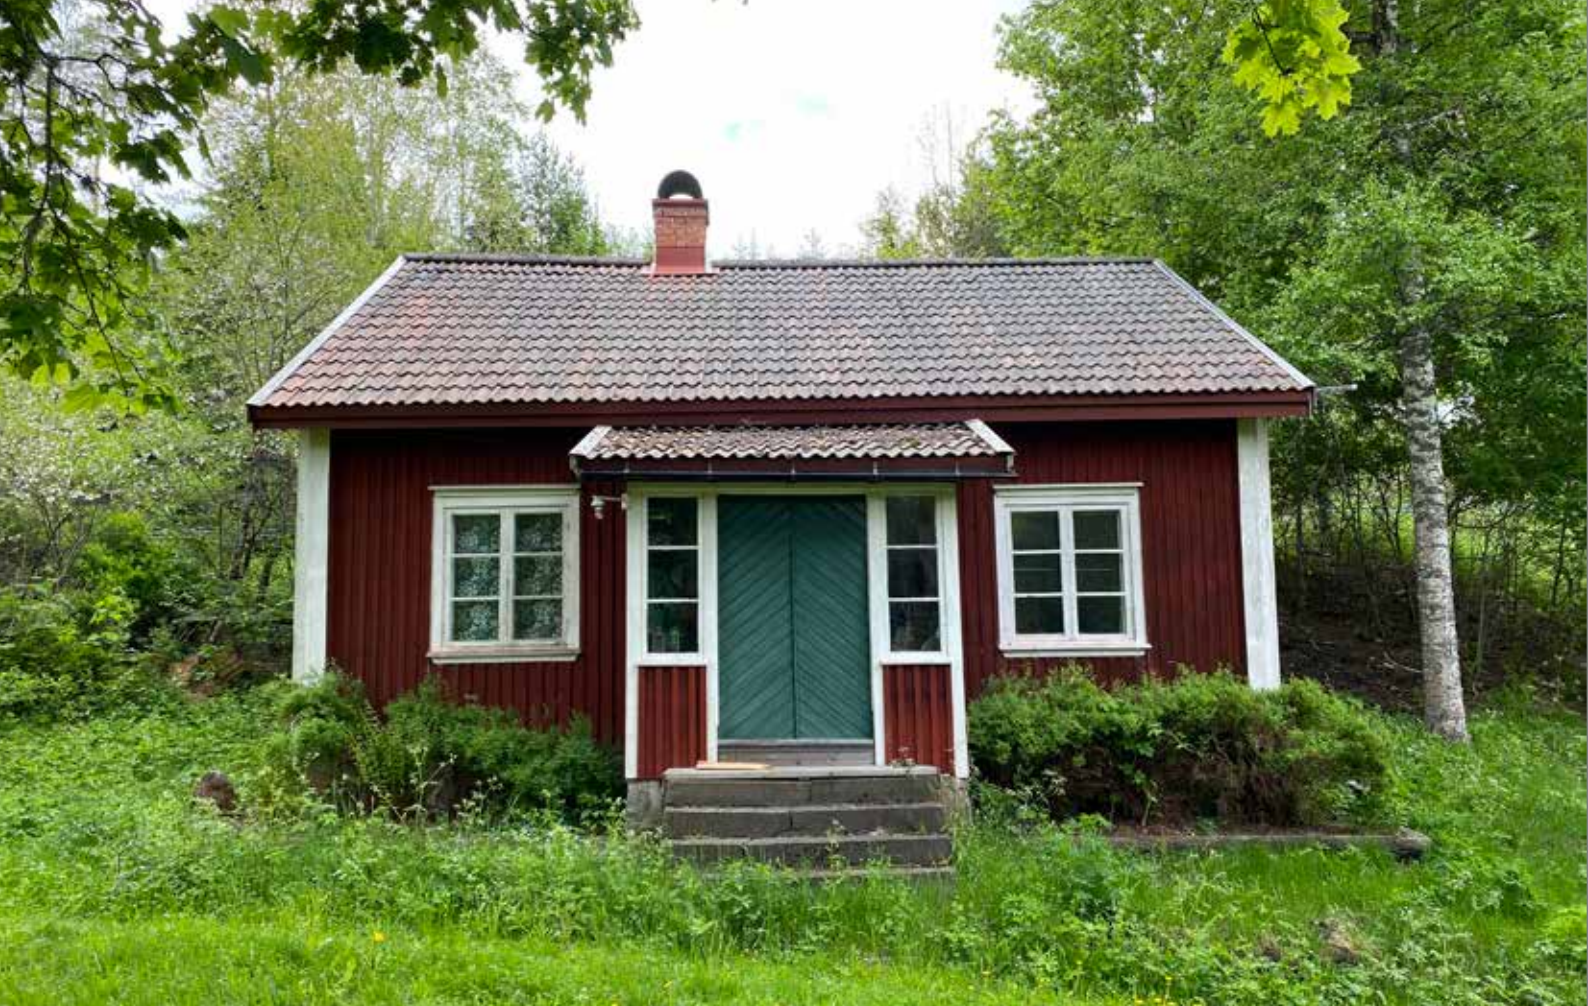
Mjölnerbostaden vid Tegane kvarn.

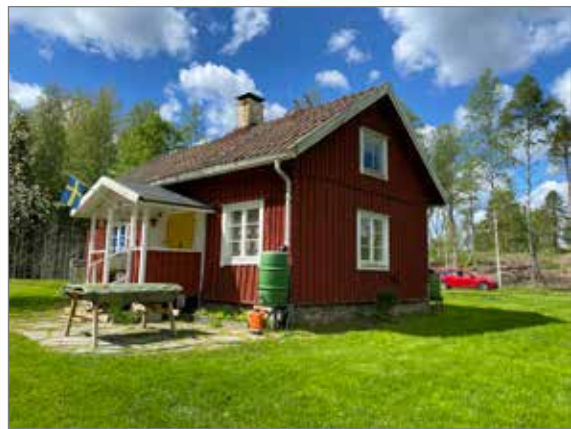
35. Gällsbyn 1:46 Nygård

Mindre anläggning i Gällsbyn, bestående av ett bostadshus, en liten uthuslänga samt avträde. Nygård omnämns i »Ortnamnen i Älvsborgs län« som gård under Gällsbyn. Bostadshuset har en välbevarad karaktär, med bland annat naturstensgrund och lertegeltak, och har därför ett kulturhistoriskt värde.

För att de kulturhistoriska värdena ska bestå är det väsentligt att följande bevaras: Bostadshusets stomme, form och proportioner. Fasad av stående träpanel, målade med röd slamfärg. Stengrund. Lertegeltak. Äldre dörr- och fönstersnickerier i den mån de finns kvar. Invändiga äldre detaljer och byggnadsdelar, till exempel spisar och snickerier i den mån de finns kvar.

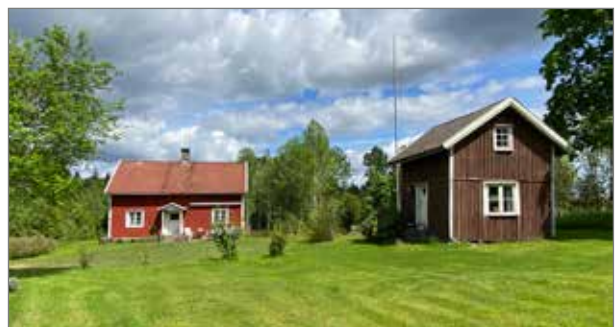
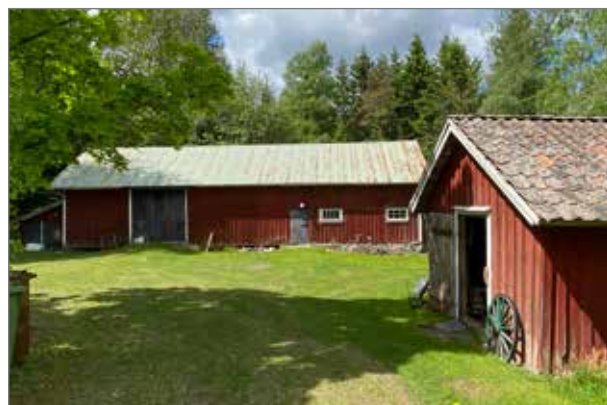
36. Gällsbyn 1:50 Gunnebyn

Jordbruksfastighet belägen i socknens nordvästra delar. Gunnebyn omnämns i »Ortnamnen i Älvsborgs län« som gård under Gällsbyn. Förutom bostadshus finns bland annat ett timrat magasin, ladugård, jordkällare med källarvind och ett äldre garage på fastigheten. På traditionellt vis passerar landsvägen rakt genom anläggningen och markerar gränsen mellan man- och fågård. Tillsammans bildar mångfalden av byggnader en

komplett gårdsbild med välbevarad karaktär, och har därför kulturhistoriska värden. Bevarade äldre detaljer som fönster- och dörrsnickerier, naturstensgrunder och lertegeltak bidrar stort till värdet.

För att de kulturhistoriska värdena ska bestå är det väsentligt att följande bevaras: Byggnadernas stomme, form och proportioner. Fasad av stående träpanel, målad med röd slamfärg. Stengrunder. Lertegeltak. Äldre dörrar, fönstersnickerier och -omfattningar. Invändiga äldre detaljer och byggnadsdelar, till exempel spisar och snickerier i den mån de finns kvar.

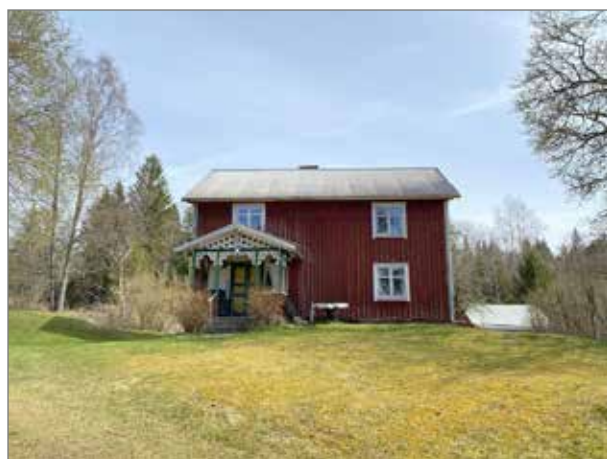
37. Hedalen 1:31 Nygård

Jordbruksfastighet belägen i socknens västligaste spets. Nygård omskrivs som gård under Hedalen i »Ortnamnen i Älvsborgs län«. Hedalen nämns första gången i skrift 1573. På fastigheten finns idag en dalslandsstuga, ett mindre bostadshus med naturstenskällare och två mindre byggnader. Själva dalslandsstugan, som tros ha fått sitt utseende med två våningar under perioden 1850-1900, har genomgått ett flertal förändringar genom åren. Bland annat har väggarna klätts med träfiberskivor och taket har klätts med korrugerad plåt. Trots detta bedöms byggnaden ha kulturhistoriska värden, inte minst ur ett byggnadshistoriskt perspektiv.

För att värdena ska bestå är det väsentligt att följande bevaras: Byggnadernas stomme, form och proportioner. Fasad av stående träpanel, målad med röd slamfärg. Stengrunder. Äldre dörrar, fönstersnickerier och -omfattningar. Invändiga äldre detaljer och byggnadsdelar, till exempel spisar och snickerier, i den mån de finns kvar.

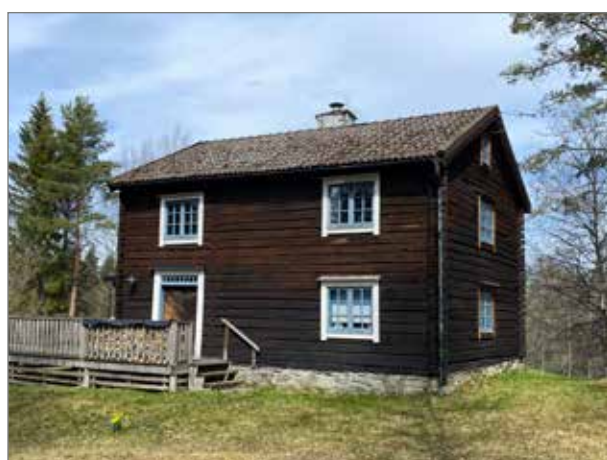
38. Hedalen 1:51 Bräckan

Jordbruksfastighet belägen i socknens västra spets. Bräckan omskrivs som gård under Hedalen i »Ortnamnen i Älvsborgs län«. På fastigheten finns en dalslandsstuga, ett timrat fähus, en källarvind och avträde. Dalslandsstugan bedöms ha fått sin andra våning under perioden 1850-1900. Sedan dess har väggarna tjärats och taket har klätts med betongpannor. Sammantaget bedöms anläggningen ha ett kulturhistoriskt värde, inte minst då ekonomibyggnaderna bidrar till en i stort sett komplett gårdsbild. Dessutom bildas här miljövärden tillsammans med den äldre bebyggelse på grannfastigheten Hedalen 1:57.

För att värdena ska bestå är det väsentligt att följande bevaras: Byggnadernas stomme, form och proportioner.

Ekonomibyggnadernas väggbeklädnad av stående träpanel, målad med röd slamfärg. Naturstensgrunder. Äldre dörrar, fönstersnickerier och -omfattningar. Invändiga äldre detaljer och byggnadsdelar, till exempel spisar och snickerier i den mån de finns kvar.

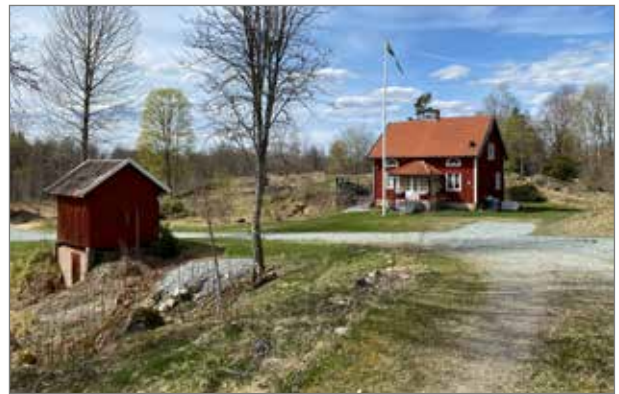
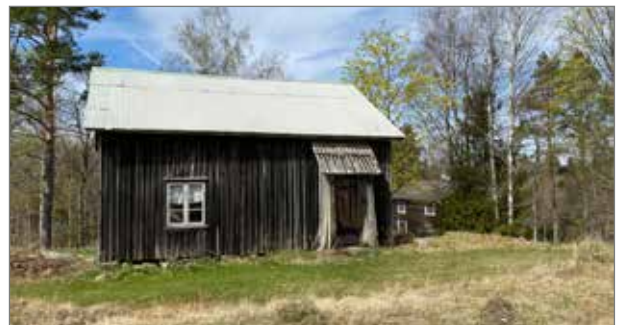
39. Hedalen 1:57 Korghögen

Fastighet belägen i socknens västligaste spets. Korghögen omskrivs som gård under Hedalen i »Ortnamnen i Älvsborgs län«, där med den äldre stavningen Kårhögen. På fastigheten finns ett äldre och ett yngre bostadshus, ett mindre uthus med gjuten källare och ett garage. Fastighetens kulturhistoriska värde är framför allt knutet till det äldre bostadshuset, som att döma av proportioner och utseende uppförts under 1800-talet eller tidigare. Byggnaden har ett kulturhistoriskt värde som representant för gångna tiders byggnadsskick och är därmed byggnadshistoriskt intressant. Dessutom bildas här miljövärden tillsammans med bebyggelsen på grannfastigheten Hedalen 1:51.

För att värdena ska bestå är det väsentligt att följande bevaras: Det äldre bostadshusets stomme, form och proportioner. Fasad av stående träpanel. Stengrund. Äldre dörrar, fönstersnickerier och -omfattningar. Invändiga äldre detaljer och byggnadsdelar, till exempel spisar och snickerier i den mån de finns kvar.

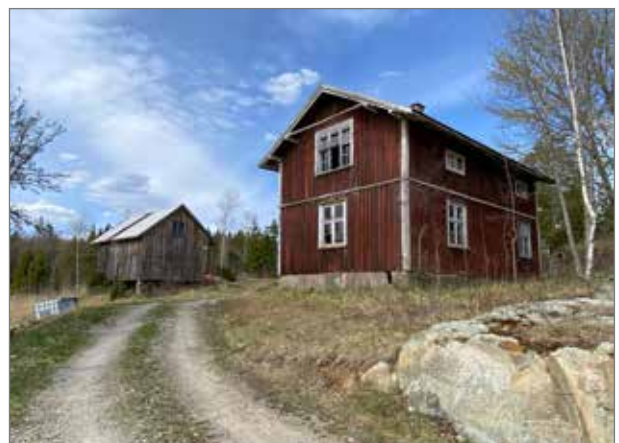
40. Hedalen 1:59 Tomterna

Jordbruksfastighet belägen i socknens västligaste spets, ett stycke sydost om byn Hedalen. Gården Tomterna syns på ekonomiska häradskartan från 1890-talet. Det bostadshus och den gjutna källare som finns på platsen idag har av stilen att döma tillkommit i början av 1900-talet. Den omålade, panelklädda ekonomibyggnaden med timrad del kan emellertid vara av äldre datum. Byggnaderna har en välbevarad äldre karaktär med till exempel fönsterbågar i original, och har därför ett kulturhistoriskt värde.

För att de kulturhistoriska värdena ska bestå är det

väsentligt att följande bevaras: Byggnadernas stomme, form och proportioner. Fasad av stående träpanel. Stengrunder. Äldre dörrar, fönstersnickerier och -omfattningar. Invändiga äldre detaljer och byggnadsdelar, till exempel spisar, dörrar och snickerier i den mån de finns kvar.

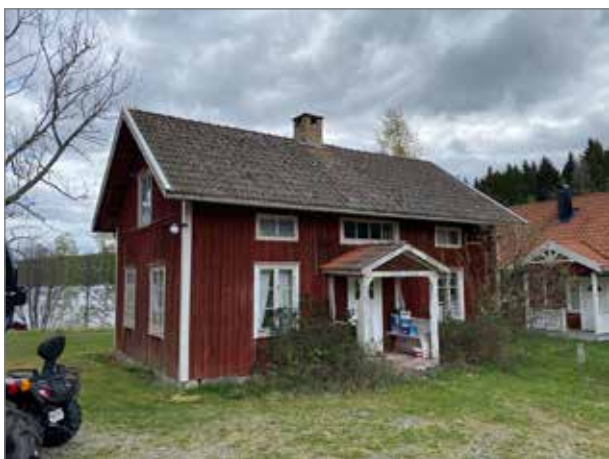
42. Herrenäs 1:16 Hagen

För att de kulturhistoriska värdena ska bestå är det väsentligt att följande bevaras: Bostadshusets stomme, form och proportioner. Fasad av stående träpanel, målad med röd slamfärg. Stengrunder. Äldre fönstersnickerier och -omfattningar. Invändiga äldre detaljer och byggnadsdelar, till exempel spisar, dörrar och andra snickerier i den mån de finns kvar.

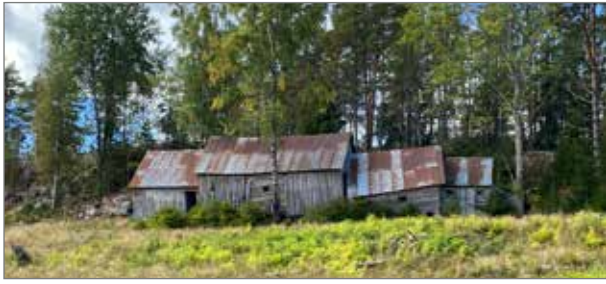
Jordbruksfastighet belägen vid Lelängs västra strand. Gården Hagen under Herrenäs har sannolikt tillkommit under perioden 1780–1850. På fastigheten idag finns ett äldre bostadshus, en ladugård med jordkällare i ena änden, spår efter en annan ekonomibyggnad samt garage och bostadshus som tillkommit under 2000-talet. Det äldre boningshuset har av stilen att döma fått sitt nuvarande utseende under tidigt 1900-tal. Både det och ladugården har kvar en äldre karaktär och har därför kulturhistoriska värden. Ladugården har skador idag men bör i möjligaste mån bevaras då den är byggnads-historiskt intressant.

För att de kulturhistoriska värdena ska bestå är det väsentligt att följande bevaras: Byggnadernas stomme, form och proportioner. Fasad av stående träpanel, målad med röd slamfärg respektive omålad. Stengrunder. Lertegeltak. Äldre dörrar, fönstersnickerier och -omfattningar. Invändiga äldre detaljer och byggnadsdelar i den mån de kan finnas kvar.

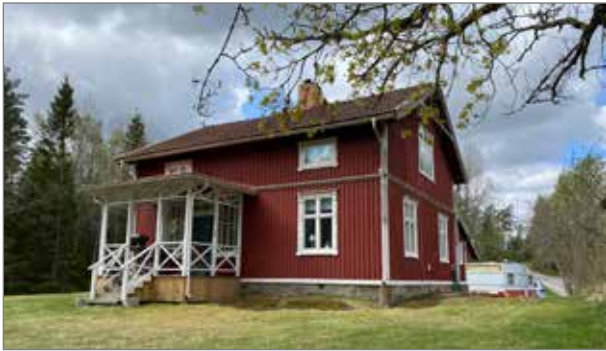
43. Herrenäs 1:30 Fjället

Torpanläggning med ensligt läge i skogsmarkerna öster om Lelång. Fjället var från början ett soldattorp där den förste soldaten tjänstgjorde från 1687. Den obobodda anläggningen består idag av ett bostadshus från 1900-talets första hälft och en äldre, traditionell ladugård med timrade fähus. Särskilt ladugården har höga kulturhistoriska värden.

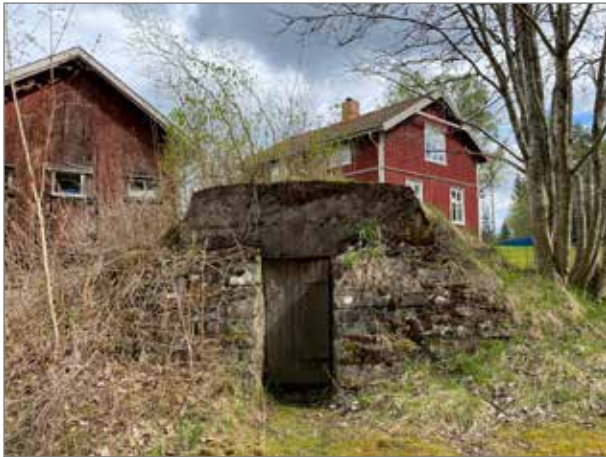
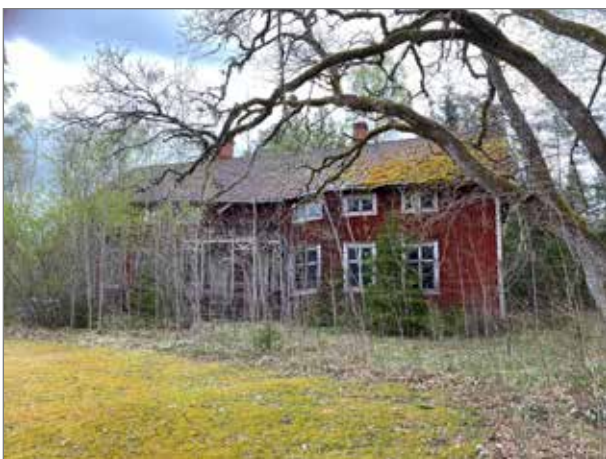
44. Herrenäs 1:38

Bostadshus beläget i Herrenäs i direkt anslutning till Herrenäs gamla skola. Den uppfördes ursprungligen som lärarbostad, i samma stil som skolan. På den aktuella fastigheten finns också en jordkällare och en ekonomibyggnad. Bostadshuset har kvar bland annat fönstersnickerier i original, med en för trakten och tiden typisk utformning. Samtliga byggnader på fastigheten är välbevarade och har kulturhistoriska värden.

För att de kulturhistoriska värdena ska bestå är det väsentligt att följande bevaras: Byggnadernas stomme, form och proportioner. Fasad av stående träpanel. Stengrunder. Lertegeltak. Äldre dörrar, fönstersnickerier och -omfattningar. Invändiga äldre detaljer och byggnadsdelar, till exempel spisar och snickerier i den mån de finns kvar.

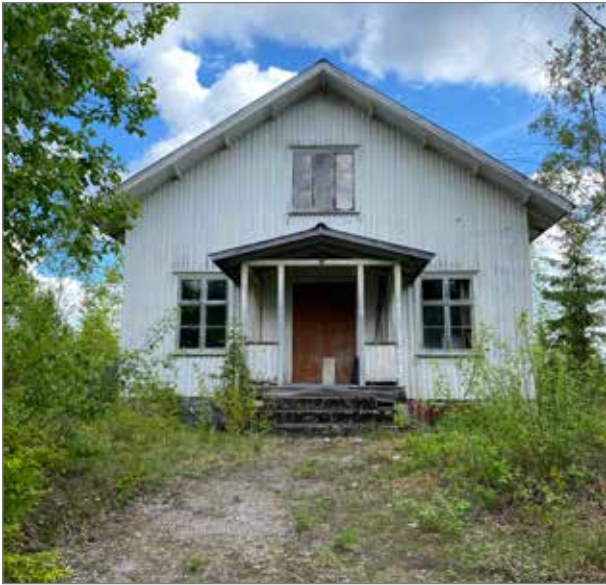
46. Herrenäs 2:18

För att de kulturhistoriska värdena ska bestå är det väsentligt att följande bevaras: Byggnadens stomme, form och proportioner. Fasad av stående träpanel, målade med röd slamfärg. Stengrund. Lertegeltak. Äldre dörrar, fönstersnickerier och -omfattningar. Invändiga äldre detaljer och byggnadsdelar, till exempel spisar och snickerier i den mån de finns kvar.

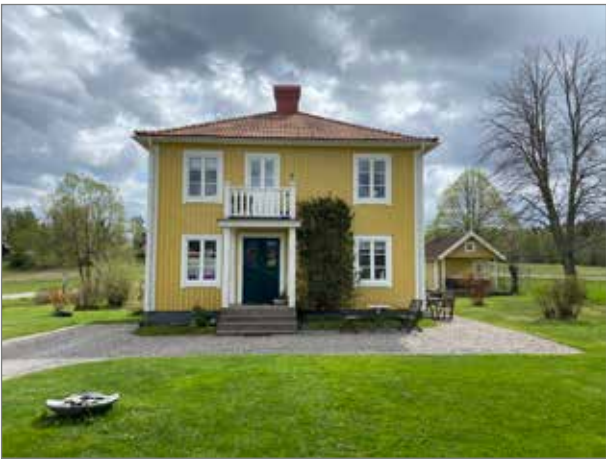
47. Herrenäs 2:18 Solbacka

Välbevarat bostadshus från 1930-talet, beläget i Herrenäs. Byggnaden präglas bland annat av oljefärgsmålade, stående panel, en kvadratisk planform och tälttaket klätt med lertegel. På fastigheten finns flera byggnader som tillkommit i senare tid, bland annat ett rödmålat mindre bostadshus som liknar den ekonomibyggnad som tidigare fanns på platsen. Bostadshuset har kvar merparten av sina ursprungliga karaktärsdrag och har därför ett kulturhistoriskt värde.

För att de kulturhistoriska värdena ska bestå är det väsentligt att följande bevaras: Bostadshusets stomme, kvadratiske form och proportioner. Fasad av stående träpanel. Lertegeltak, även över farstukvisten. Äldre dörrar, fönstersnickerier och -omfattningar. Tidstypiska snickerier som hör till verandan, balkongen och farstukvisten. Invändiga äldre detaljer och byggnadsdelar, till exempel snickerier i den mån de finns kvar.

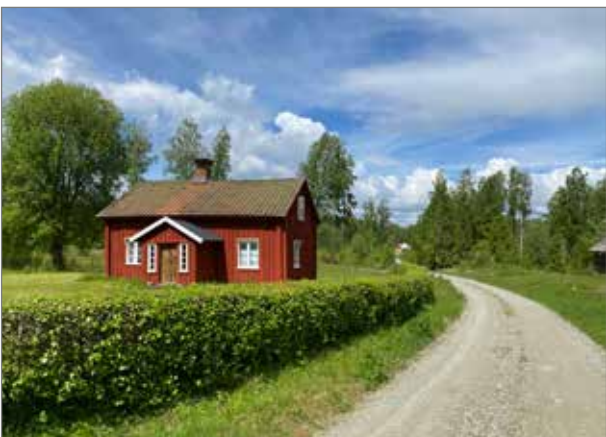
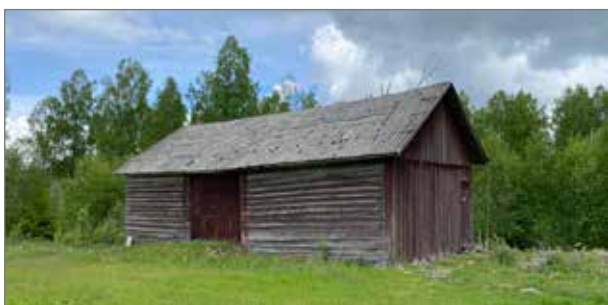
48. Herrenäs 2:36 Sätet södra

Gårdsanläggning med flera byggnader, belägna ett par kilometer norr om Norra Herrenäs. Anläggningens kulturvärden är framför allt knutna till ett rödmålat bostadshus om 1½ plan samt en timrad loge, båda troligen uppförda någon gång under 1800-talet. Bostadshuset är mycket välbevarat och har typiska karaktärsdrag som utanpåliggande knutar och äldre fönstersnickerier med de för trakten så karaktäristiska dekorativa överstyckena. Bostadshuset och ladugården, som dessvärre blivit av med sitt fähus, har höga kulturhistoriska värden. På

fastigheten finns även stenmurar som förstärker anläggningens kulturhistoriska värde.

För att värdena ska bestå är det väsentligt att följande bevaras: Byggnadernas stomme, form och proportioner. Fasad av stående träpanel, målad med röd slamfärg. Lertegeltak. Stengrunder. Äldre dörrar, fönstersnickerier och -omfattningar. Invändiga äldre detaljer och byggnadsdelar, till exempel spisar och snickerier.

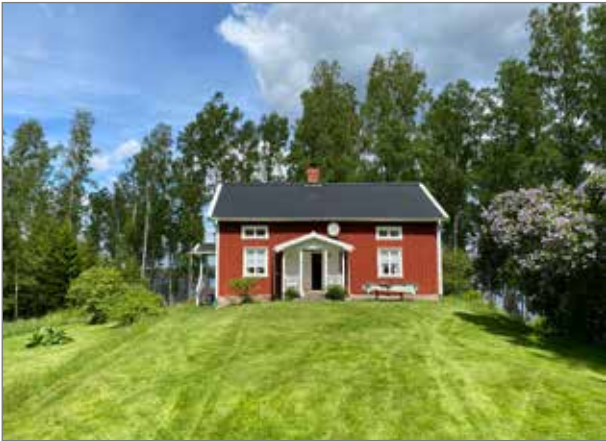
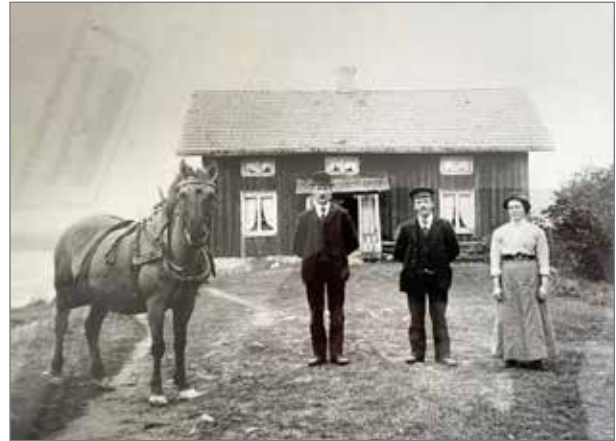
50 Herrenäs 2:79 Sätet norra

Sätet norra består idag av ett bostadshus från 1875, beläget ett par kilometer norr om Norra Herrenäs nära Lelångens västra strand. På fastigheten finns även ett par mindre byggnader tillkomna i sen tid, och på grannfastigheten finns ett timrat stall som före avstyckning hörde till anläggningen. Bostadshuset har delvis återställt till ett tidigare utseende utvändigt, och har kvar den ursprungliga planlösningen och spiskomplexet interiört. Kvar är även de dekorativa fönsteröverstyckena som är typiska för bygden, och äldre dörrsnickerier. Byggnaden har därför kulturhistoriska värden.

För att de kulturhistoriska värdena ska bestå är det väsentligt att följande bevaras: stomme, form och proportioner. Fasad av stående träpanel, målad med röd slamfärg. Stengrund. Äldre dörrar, fönstersnickerier och -omfattningar. Invändiga äldre detaljer och byggnadsdelar, till exempel spisar och snickerier.

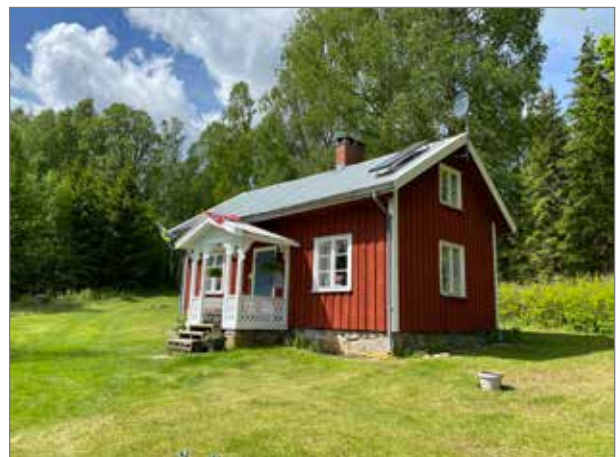
52. Holtane 1:7

För att det kulturhistoriska värdet ska bestå är det väsentligt att följande bevaras: bostadshusets stomme, form och proportioner. Fasad av stående träpanel, målad med röd slamfärg. Stengrund. Invändiga äldre detaljer och byggnadsdelar, till exempel spisar och snickerier i den mån de finns kvar.

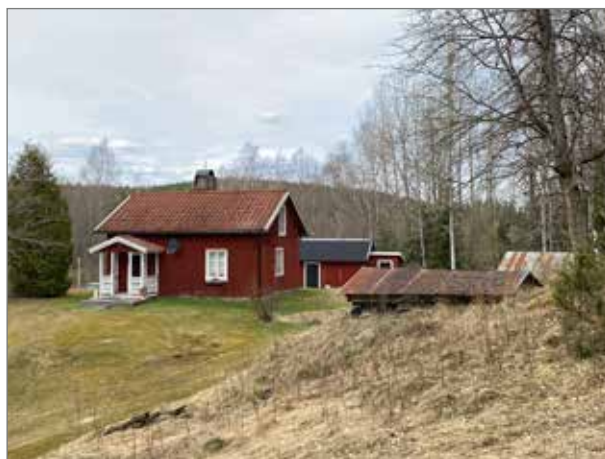
53. Huvudgingen 1:350

Jordbruksfastighet med höglänt läge i ett öppet landskap på en åsrygg. Gårdsnamnet förekommer första gången i skrift 1540. Det var på Huvudgingens marker som tätorten Bengtsfors etablerades med början under 1800-talets andra hälft. På fastigheten finns bland annat ett bostadshus i två våningar från 1830-talet, ladugård och ett före detta höns hus som byggts om till garage. Byggnaderna har kvar en äldre karaktär och bildar tillsammans en anläggning med kulturhistoriskt värde. De högväxta askarna och ekarna utmed landsvägen bidrar till gårdens värden.

För att de kulturhistoriska värdena ska bestå är det väsentligt att följande bevaras: Byggnadernas stomme, form och proportioner. Fasad av stående träpanel, målad med röd slamfärg. Invändiga äldre detaljer och byggnadsdelar, till exempel spisar och snickerier om de finns kvar.

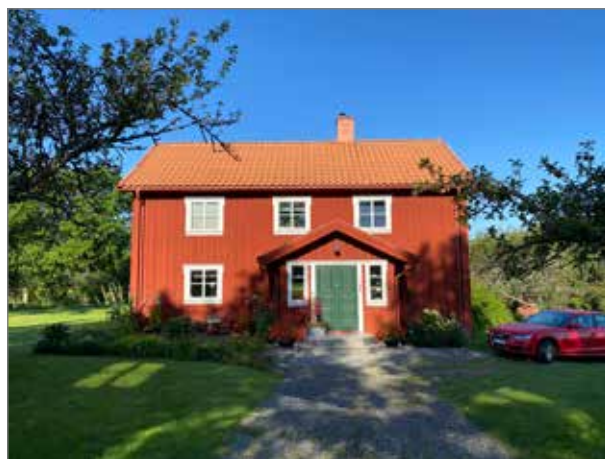
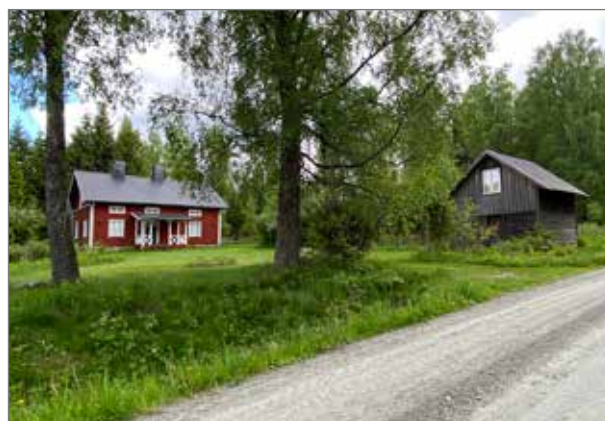
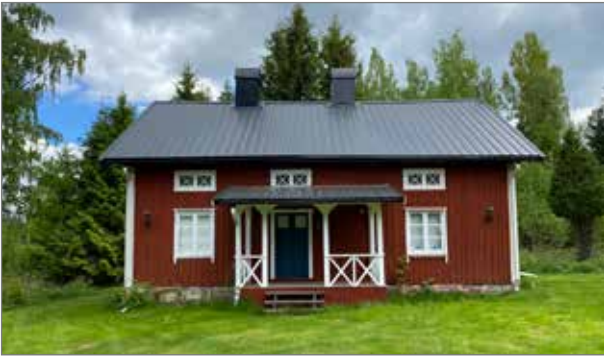
54. Hökhult 1:18

Jordbruksfastighet belägen i socknens västra, skogrika delar. Häradskartan från 1890-talet vittnar om att gården då hörde till Udderud, som förekommer i skrift från 1726 års jordebok. Den bebyggelse som finns på gården idag bedöms ha byggts under 1800-talet. Den utgörs av ett boningshus i 1½ plan med öppen veranda, ett timrat magasin och avträde. En viktig del i bostadshusets karaktär är de välbevarade dörr- och fönstersnickerierna med dekorerade omfattningar, och den frilagda stengrunden. Byggnaderna har bevarats väl och bildar tillsammans en anläggning med kulturhistoriskt värde.

För att de kulturhistoriska värdena ska bestå är det

väsentligt att följande bevaras: Bostadshusets och magasinets stomme, form och proportioner. Fasad av stående träpanel, målad med röd slamfärg, respektive omålad panel. Stengrunder. Äldre dörrar, fönstersnickerier och -omfattningar. Invändiga äldre detaljer och byggnadsdelar, till exempel spisar och snickerier i den mån de kan finnas kvar.

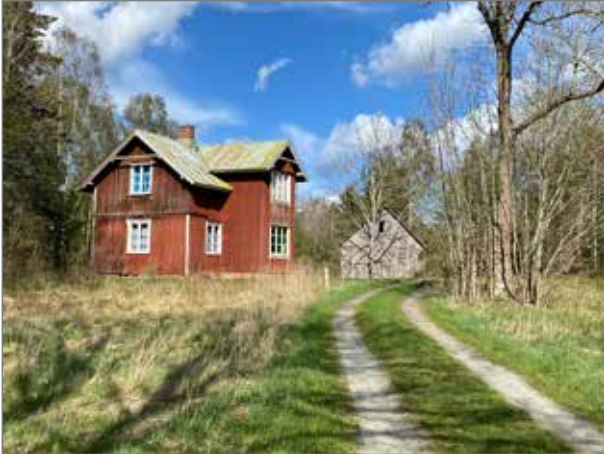
55. Kvarnviken 1:38

Jordbruksfastighet belägen i Norra Kvarnviken, som både är ett hemmansnamn som nämns i skrift första gången 1540, och namnet på en vik i Lelången. På fastigheten idag finns ett bostadshus, en gjuten jordkällare, en ladugård som delvis är timrad samt ytterligare en ekonomibyggnad. De bedöms ha tillkommit kring sekelskiftet 1900. Byggnaderna har kvar sin ursprungliga karaktär i hög utsträckning, och de bildar tillsammans en anläggning med kulturhistoriskt värde.

För att de kulturhistoriska värdena ska bestå är det väsentligt att följande bevaras: Byggnadernas stomme, form och proportioner. Fasad av stående träpanel, målad med röd slamfärg, respektive omålad. Stengrunder. Äldre dörrar, fönstersnickerier och -omfattningar. Invändiga äldre detaljer och byggnadsdelar, till exempel spisar och snickerier om de finns kvar.

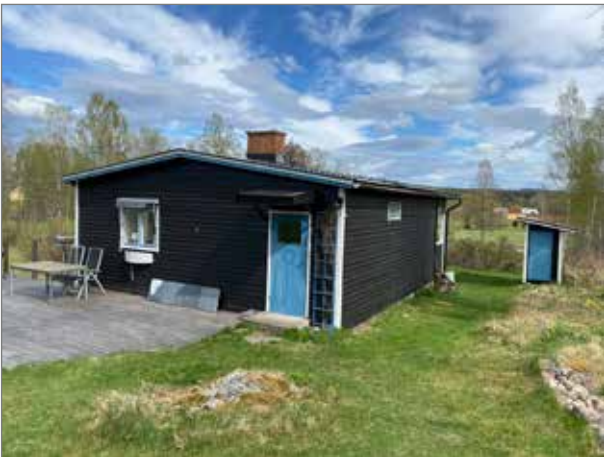
56. Kvarnviken 1:47

Fritidshus, sannolikt från omkring 1960-talet, beläget i Norra Kvarnviken i ett område där det finns flera fritidshus i liknande stil. På fastigheten finns även en mindre stuga eller ekonomibyggnad. Byggnaderna har tidstypisk utformning och färgsättning. Den större stugan har flackt sadeltak, och väggar klädda i liggande brunmålad panel. Anläggningen utgör ett välbevarat exempel på sin tids fritidshusbebyggelse och har därför ett kulturhistoriskt värde.

För att de kulturhistoriska värdena ska bestå är det väsentligt att följande bevaras: Fritidshusets stomme, form och proportioner. Fasad av liggande brunmålad träpanel. Äldre dörr- och fönstersnickerier. Invändiga äldre detaljer och byggnadsdelar, till exempel spis och snickerier i den mån de finns kvar.

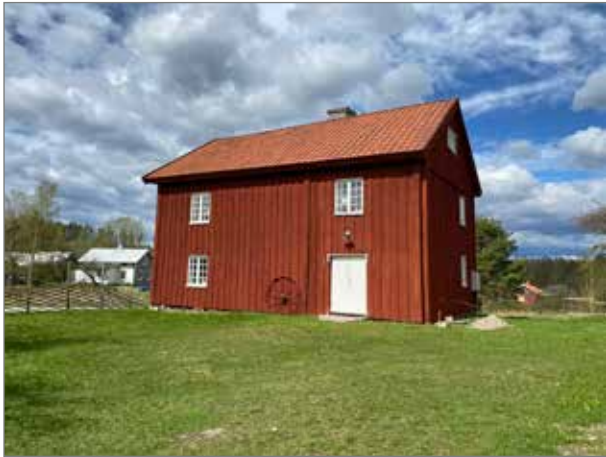
57. Kvarnviken 2:37

Dalslandsstuga belägen i Södra Kvarnviken, som både är ett hemmansnamn och namnet på en vik i Lelången. Förutom bostadshuset finns en senare tillkommen ekonomibyggnad på fastigheten. Den välbevarade stugan, som med stor sannolikhet härstammar från tiden före laga skifte (1846), präglas bland annat av ålderdomliga karaktärsdrag som utanpåliggande knutar och hållskorsten. Det kulturhistoriska värdet är därför högt.

För att dessa värden ska bestå är det väsentligt att följande bevaras: stomme, form och proportioner. Fasad av stående träpanel, målad med röd slamfärg. Lertegeltak. Stengrund. Hållskorstenen. Äldre fönstersnickerier och -omfattningar. Invändiga äldre detaljer och byggnadsdelar, till exempel spisar och snickerier om de finns kvar.
