Kulturhistorisk byggnadsinventering nr 58

Ärtemarks socken och tätorten Bengtsfors
Bengtsfors kommun

Carina Carlsson
Kulturmiljö
Förvaltningen för kulturutveckling 2023

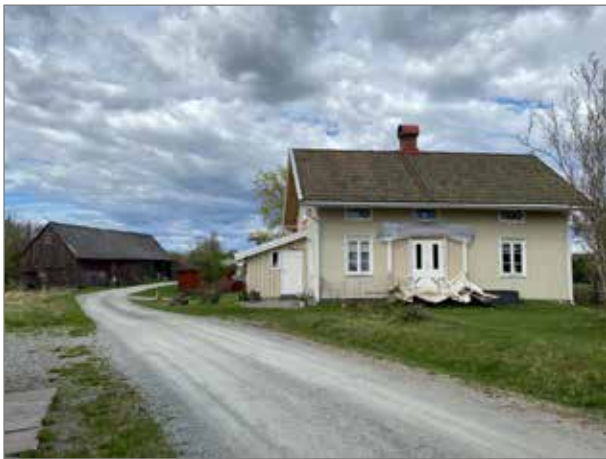
58. Kvarnviken 2:38

Gård belägen i Södra Kvarnviken, som både är ett hemmansnamn och namnet på en vik i Lelången. På fastigheten finns ett bostadshus, en timrad parbod och en ladugård. Byggnaderna har en välbevarad karaktär och tillsammans bildar de en anläggning med kulturhistoriska värden. För att värdena ska bestå är det väsentligt att följande bevaras: byggnadernas stomme, volym, form och proportioner. Bostadshusets lertegeltak och fönsteromfattningar samt fönster i original. Invändiga äldre detaljer och byggnadsdelar om de finns kvar.

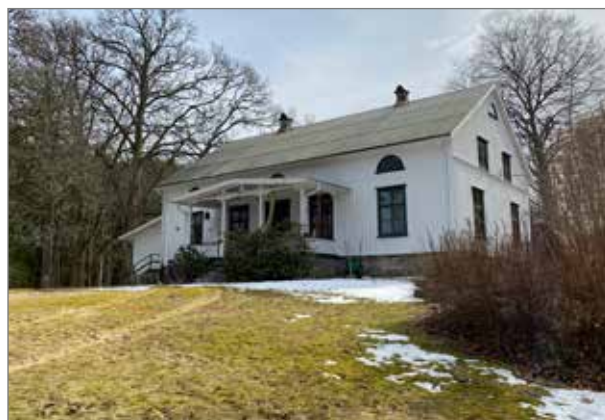
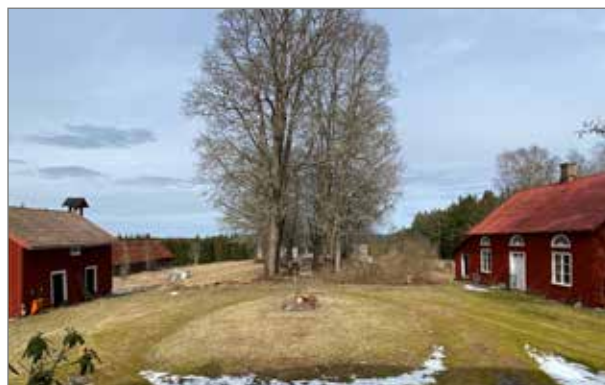
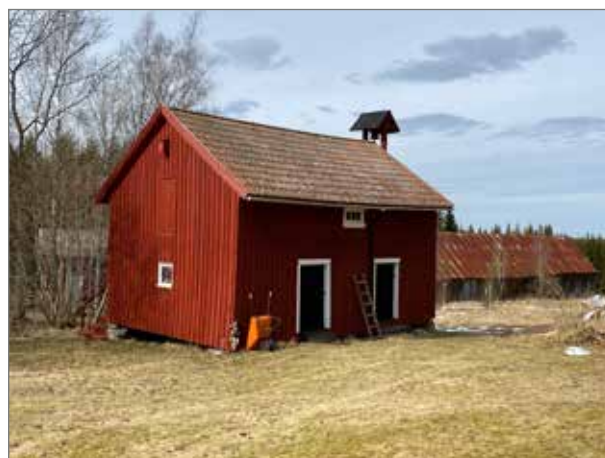
61. Norra Lund 1:47>2

Jordbruksfastighet med höglänt läge i socknens östligaste delar. Norra Lund omnämndes första gången i skrift i 1579 års jordebok. Gården är idag bebyggd med ett bostadshus (1948) och en ladugård (1944). Byggnaderna är mycket välbevarade och tidstypiska, och utgör ett fint exempel på den tidens bebyggelse. Anläggningen har därför ett kulturhistoriskt värde.

För att de kulturhistoriska värdena ska bestå är det väsentligt att följande bevaras: Byggnadernas stomme, form och proportioner. Stående träpanel, målade med linoljefärg respektive röd slamfärg. Originaldörrar och -fönster, skärmtak över dörrarna. Trapp- och

balkongräcken. Invändiga äldre detaljer och byggnadsdelar, till exempel spis och snickerier om de finns kvar.

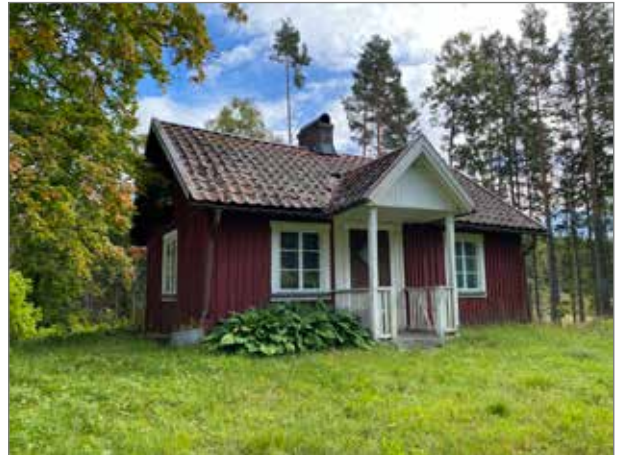
63. Norra Lund 1:49>2 Storemyren

För att de kulturhistoriska värdena ska bestå är det väsentligt att följande bevaras: byggnadernas stomme, form och proportioner. Stående träpanel, målad med röd slamfärg. Äldre dörr- och fönstersnickerier. Invändiga äldre detaljer och byggnadsdelar, till exempel spis och snickerier om de finns kvar.

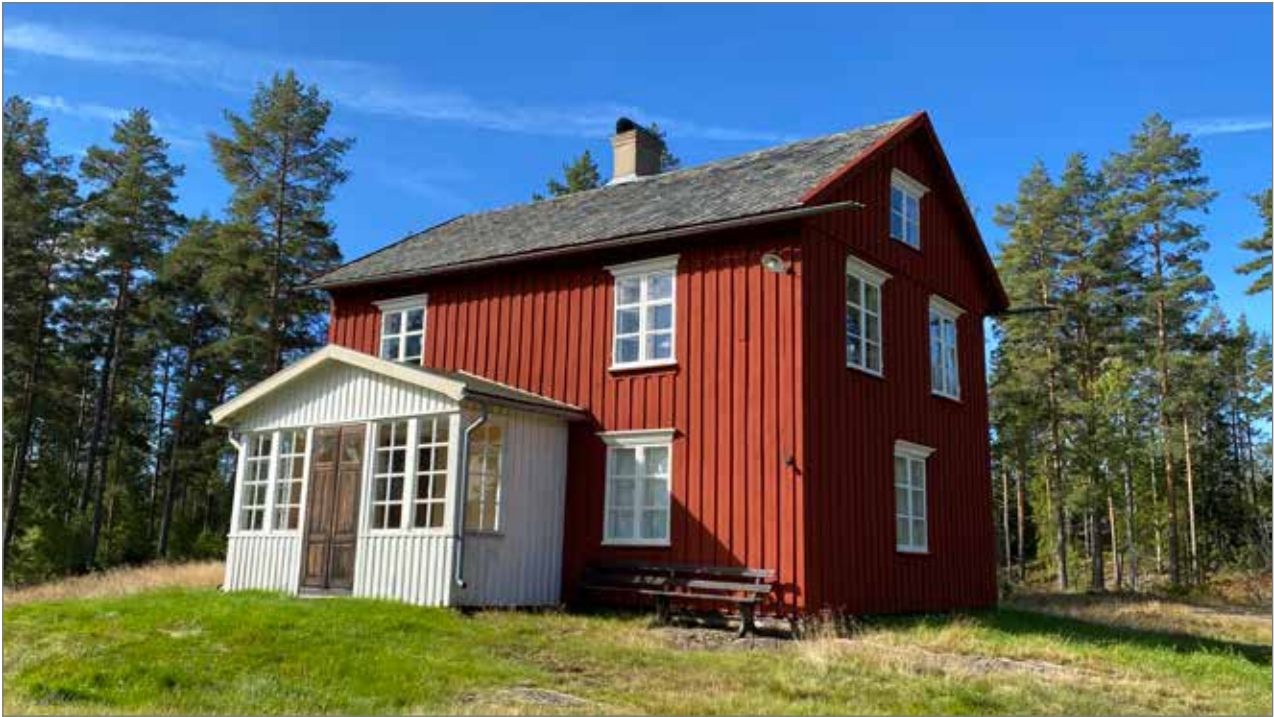
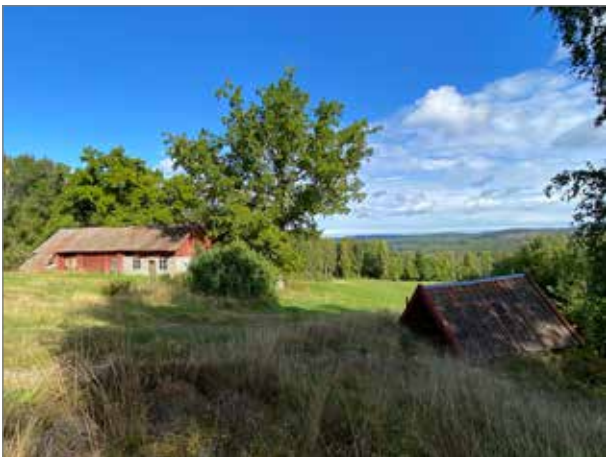
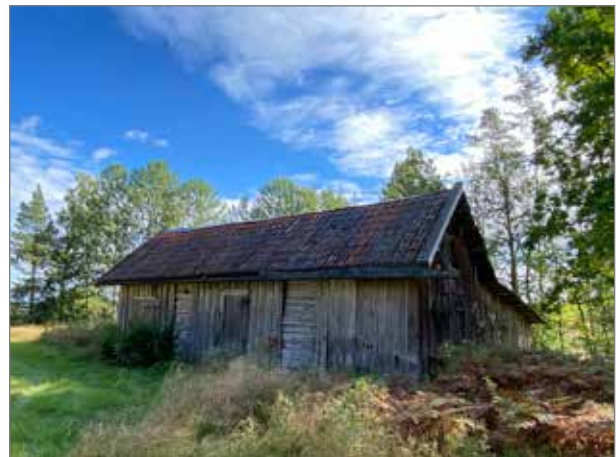
64. Norra Lund 1:50 Skåkene

Ålderdomlig gårdsanläggning med högt och enskilt läge i sockens nordöstra delar, med utsikt mot Svärdlång. Gården utgör en mycket välbevarad agrar bebyggelsemiljö som utskiftades till den nuvarande platsen på 1840-talet. Byggnaderna – en dalslandsstuga, en ladugårdslänga samt några friliggande mindre ekonomibyggnader – ligger fritt grupperade kring gårdstunet, och är representativa för 1800-talets mitt och andra hälft. Gården hör till de bäst bevarade i Dalsland och har höga kulturhistoriska värden.

För att de kulturhistoriska värdena ska bestå är det väsentligt att följande bevaras: Byggnadernas stomme, form och proportioner. Fasad av stående träpanel, målad med röd slamfärg, respektive omålad. Stengrunder. Skiffertak och lertegeltak. Äldre dörr- och fönstersnickerier. Invändiga äldre detaljer och byggnadsdelar, till exempel spisar och snickerier.

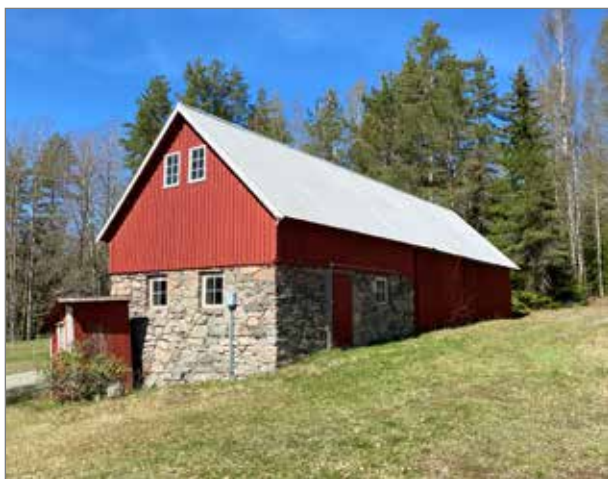
66. Ormansbyn 1:24

Ladugård belägen vid en korsning i Ormansbyn, i socknens mitt. Byggnaden, som tros härstamma från 1800-talets senare del, har fähusdel med väggar av frilagd natursten och väggar som i övrigt består av rödmålad panel. Karaktären är välbevarad och byggnaden har ett kulturhistoriskt värde. Gårdens övriga byggnader omfattas ej i värderingen.

För att de kulturhistoriska värdena ska bestå är det väsentligt att följande bevaras: naturstensmurar, form och proportioner i sin helhet. Fönster- och dörrsnickerier. Stående träpanel målad med slamfärg. Invändiga äldre detaljer om de finns kvar.

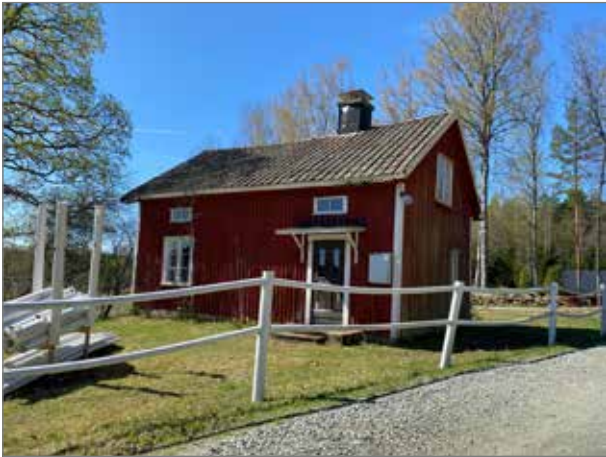
67. Ormansbyn 1:35

Mindre bostadshus beläget intill en väg i Känsbyn, Ormansbyn. Bostadshuset, som anas på ekonomiska häradskartan från 1890-talet, präglas bland annat av tvåkupt lertegeltak, rödmålad locklistpanel och äldre fönstersnickerier. Karaktären är välbevarad och byggnaden har därför kulturhistoriska värden. Övriga byggnader på fastigheten omfattas inte av värderingen.

För att de kulturhistoriska värdena ska bestå är det väsentligt att följande bevaras: stomme, form och proportioner. Fasad av stående träpanel, målad med röd slamfärg. Lertegeltak. Stengrund. Äldre fönstersnickerier. Invändiga äldre detaljer och byggnadsdelar, till exempel spisar och snickerier om de finns kvar.

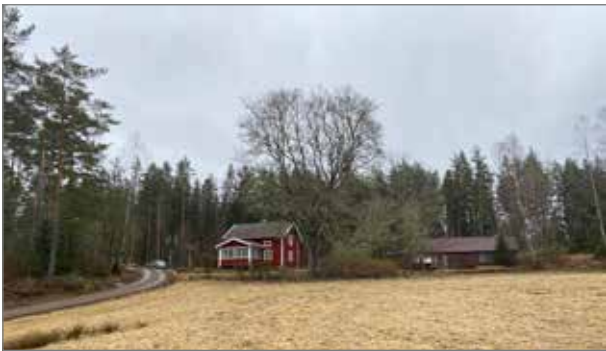
68. Ormansbyn 1:37 Spargott

Torp vid södra änden av Känsbytjärnet, i en sluttning. Spargott har ett förflutet som soldattorp och den första soldaten i Ormansbyn tjänstgjorde från 1689. Åldern på de nuvarande byggnaderna är svårbedömd, men av karaktären att döma har de sannolikt tillkommit under 1800-talet, möjligen med äldre ingående delar. En av soldaterna kallades Sparman, en annan för Spargren, vilket till viss del förklarar torpets namn. Idag består anläggningen bland annat av ett äldre bostadshus, ladugård och källare med överbyggnad. Byggnadernas karaktär är i stora drag välbevarad, och anläggningen har därför ett kulturhistoriskt värde. Att den har ett förflutet som soldattorp bidrar med lokal- och militärhistoriska värden.

För att värdena ska bestå är det väsentligt att följande bevaras: byggnadernas stomme, form och proportioner. Fasad av stående träpanel, målad med röd slamfärg. Lertegeltak. Stengrunder. Äldre dörr- och fönstersnickerier. Invändiga äldre detaljer och byggnadsdelar om de finns kvar.

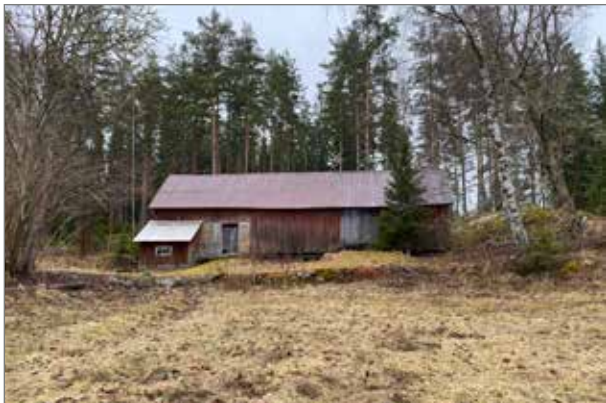
69. Ormansbyn 1:51

Bostadshus sannolikt från 1950-talet, med lantligt läge inte långt från Känsbytjärnet, centralt i socknen. På tomten finns bland annat en ekonomibyggnad/verkstad. Bostadshuset i ett plan med källare förefaller vara helt oförändrat sedan byggnadstiden och är därför ett ovanligt fint exempel på sin tids byggnadsskick. Det har därför kulturhistoriska värden.

För att värdena ska bestå är det väsentligt att följande bevaras: Byggnadens stomme, form, volym och proportioner. Eternitklädd fasad. Lertegeltak. Fönster-

och dörrsnickerier. Invändiga äldre detaljer och byggnadsdelar.

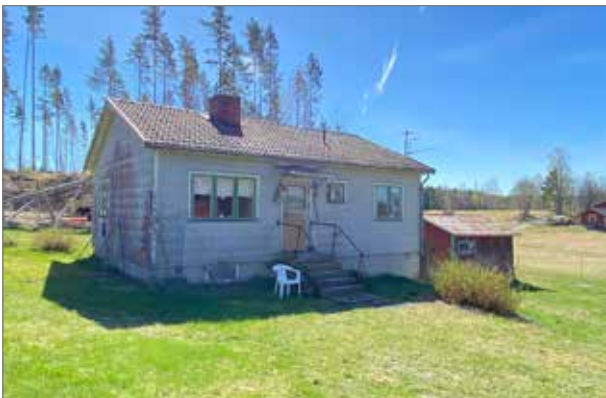
70. Ormansbyn 1:69

Fritidshus med enskilt läge i skogig terräng. Anläggningen består av en sportstuga, sannolikt från 1900-talets mitt, och ett litet uthus. Sportstugan är en tidsty-pisk representant för sin tids fritidshus och har därför kulturhistoriska värden.

För att värdena ska bestå är det bland annat viktigt att den timrade stommen, proportioner och volym bibehålls.

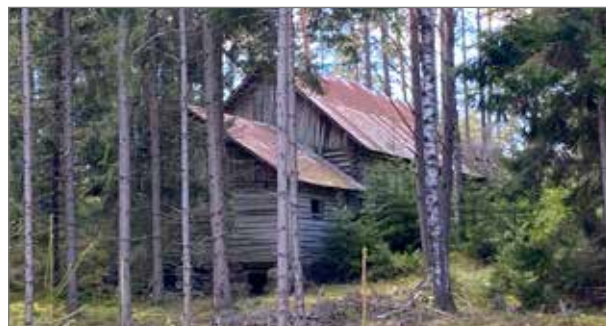
73. Sidan 1:10 Sidan Norra

Gårdsanläggning i Sidan Norra, bestående av två bostadshus och en ladugård. De kulturhistoriska värdena är kopplade till den forna mangårdsbyggnaden – en dalslandsstuga – sannolikt byggd under 1800-talets första hälft. Den förefaller nu vara obebodd sedan länge. Byggnaden har en ålderdomlig karaktär, typisk för dalslandsstugorna med enkelstugans planform, utanpåliggande knutar och överljusfönster över den dubbla dörren. Det kulturhistoriska värdet är högt. Utöver dalslandsstugan finns även en rad med högväxta äldre träd som också har kulturhistoriska värden.

För att värdena ska bestå är det väsentligt att stugan förses med ett helt tak, och att byggnadens stomme, form och proportioner bevaras, liksom en fasad av stående träpanel, äldre dörrar, fönstersnickerier och -omfattningar, samt invändiga äldre detaljer och byggnadsdelar, till exempel spisar och snickerier.

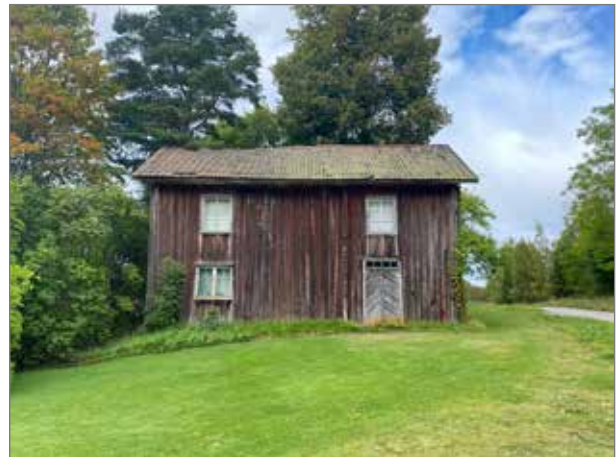
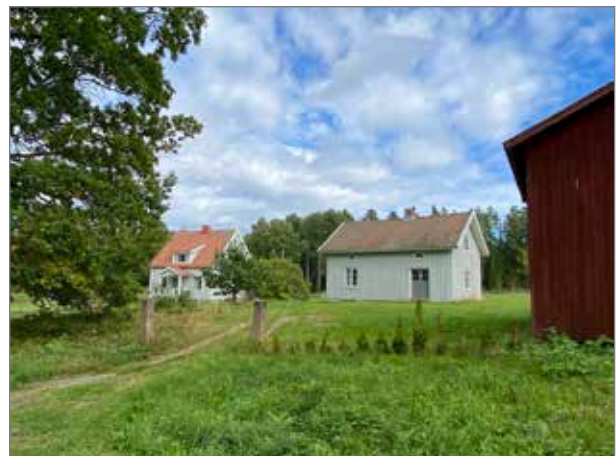
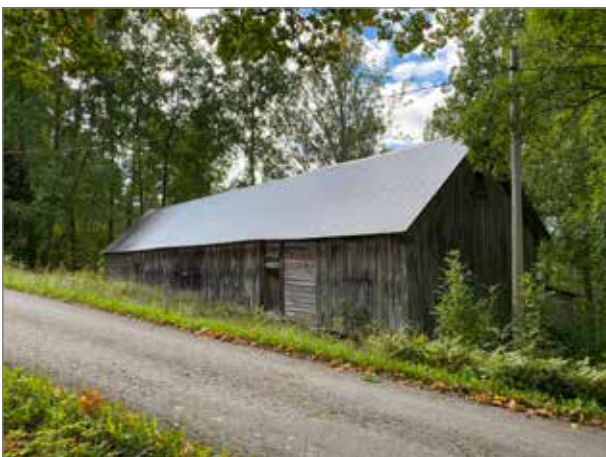
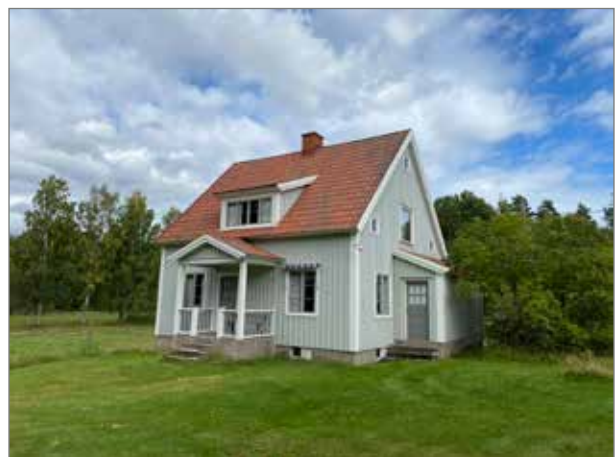
74. Sidan 1:20 Rabben

Gårdsanläggning belägen på marker som sträcker sig ned mot Lelångens östra strand. Gården fick sannolikt sitt läge i samband med laga skifte som här genomfördes på 1830-talet. Till gården hör bland annat två bostadshus (sannolikt från det sena 1800-talet respektive omkring 1930-talet), en lång ladugårdslänga med ett timrat fähus i var ände och ett äldre garage. Samtliga byggnader förefaller vara mycket välbevarade in i minsta detalj, och gården har därför höga kulturhistoriska värden.

För att de kulturhistoriska värdena ska bestå är det väsentligt att följande bevaras: byggnadernas stomme, form och proportioner. Stengrunder. Lertegeltak. Stående träpanel. Dörr- och fönstersnickerier i original inklusive omfattningar. Invändiga äldre detaljer och byggnadsdelar, till exempel spisar och snickerier.

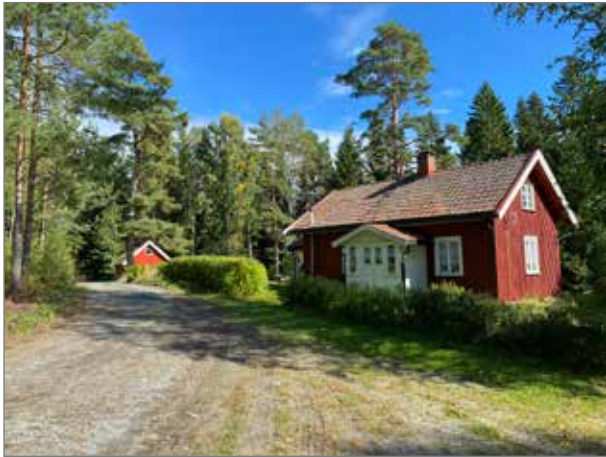
75. Sidan 1:31 Elderud

Torpmiljö innehållande två stugor och två små ekonomibyggnader. Elderud finns omnämnt som torp under Sidan Norra. Byggnaderna härstammar sannolikt från 1800-talet i sina äldsta delar, med undantag från en av ekonomibyggnaderna, som tillkommit i sen tid. Anläggningen har på det stora hela kvar mycket av sin ursprungliga karaktär och har därför vissa kulturhistoriska värden. Att ett äldre uthus finns kvar betyder mycket för värdet.

För att värdena ska bestå är det väsentligt att följande bevaras: byggnadernas stomme, form och proportioner. Fasad av stående träpanel. Äldre fönster och dörrar. Lertegeltak.

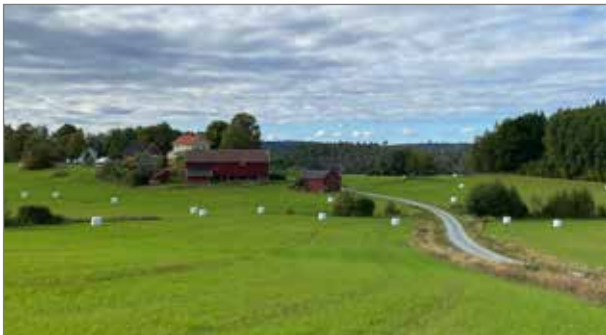
76. Sidan 2:4 Sidan Mellan

Gårdsanläggning belägen i ett öppet jordbrukslandskap med utsikt mot Lelången. Sidan Mellan nämns första gången i 1551 års jordebok. Gården har inte skiftats ut, och bostadshusets karaktäristiska läge på en höjd med ekonomibyggnaderna nedanför talar för att gården har lång kontinuitet på platsen. I anläggningen ingår förutom bostadshuset (från 1800-talets senare del) även ladugård, vagnslider, jordkällare med mera. Tillsammans bildar byggnaderna en välbevarad anläggning med kulturhistoriska värden. Den välvårdade ladugården är ett särskilt fint exempel på sin byggnadstyp. Inte minst bidrar den till platsens höga landskapsvärden där bebyggelse och landskap samspelar.

För att värdena ska bestå är det väsentligt att följande bevaras: byggnadernas stomme, form och proportioner. Fasad av stående träpanel. Stengrunder. Lertegeltak. Äldre dörrar, fönstersnickerier och -omfattningar. Invändiga äldre detaljer och byggnadsdelar, till exempel spisar och snickerier om de finns kvar

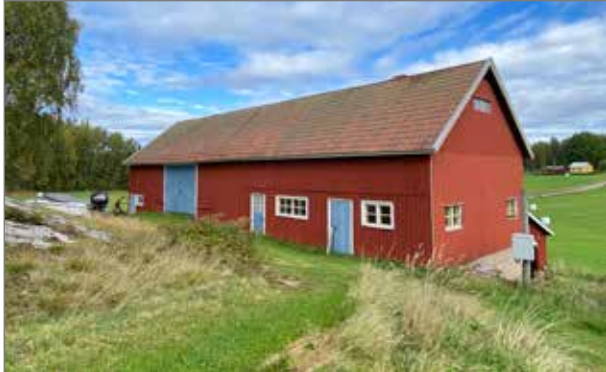
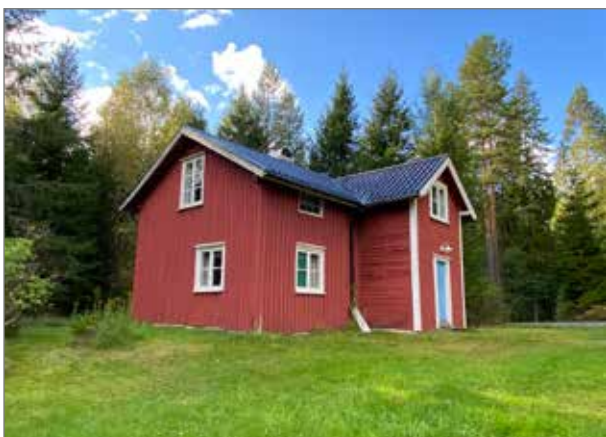
77. Sidan 2:30 Surmyr

Torpmiljö med ensligt läge i socknens skogiga östra delar, nära Svårdlång. Surmyr är markerad som torp på häradsekonomska kartan från 1890-talet. I anläggningen ingår ett bostadshus, en omålad ladugårdslänga med timrat fåhus och vidbyggt avtråde, och en omålad bod. Anläggningen utgör med sin bevarade småskalighet och ålderdomliga karaktär ett fint och typiskt exempel på en slags boendemiljö som var mycket vanligt förekommande under 1800-talet, men som numera är ovanlig. Den är därför kulturhistoriskt värdefull. Att samtliga

väsentliga byggnader i anläggningen finns kvar betyder mycket för den kulturhistoriska karaktären.

För att de kulturhistoriska värdena ska bestå är det väsentligt att följande bevaras: byggnadernas stomme, form och proportioner. Stående träpanel, omålad respektive målad med röd slamfärg. Äldre dörr- och fönstersnickerier. Naturstensgrunder. Invändiga äldre detaljer och byggnadsdelar, till exempel spis och snickerier om de finns kvar.

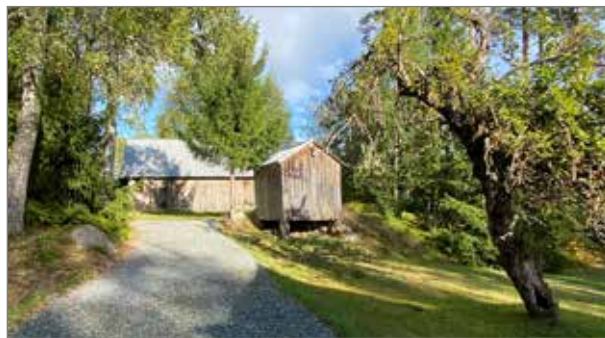
78. Sidan 2:31 Rönningen

Mindre före detta gårdsanläggning med ensligt läge i socknens skogiga östra delar, nära Svärdlång. Rönningen är markerad som gård på häradsekonomiska kartan från 1890-talet. I anläggningen ingår ett bostadshus, en bod på en jordkällare och ett fristående avträde. Bostadshuset präglas av den rödmålade panelen och av alla de välbevarade fönstren med en typ av omfattningar som var vanliga kring sekelskiftet 1900. Byggnaderna har kvar en äldre karaktär, och anläggningen har kulturhistoriska värden.

För att de kulturhistoriska värdena ska bestå är det väsentligt att följande bevaras: byggnadernas stomme, form och proportioner. Stående träpanel, målad med röd slamfärg. Äldre dörr- och fönstersnickerier inklusive omfattningar. Stengrunder. Invändiga äldre detaljer och byggnadsdelar, till exempel spis och snickerier om de finns kvar.

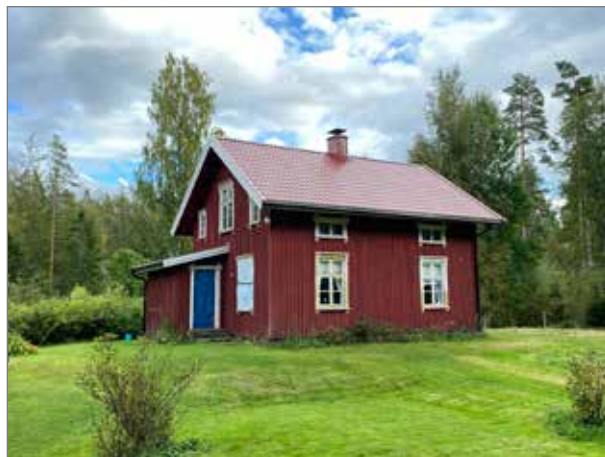
79. Sidan 2:62

Fritidshus, sannolikt från 1950-talet, med sjönära läge alldeles intill Lelången. På fastigheten finns även ett litet uthus. Stugan har tidstypisk utformning med liggande stockpanel och fönster- och dörrsnickerier i original. Den är ett välbevarat exempel på sin tids fritidshusbebyggelse och har därför kulturhistoriska värden.

För att värdena ska bestå är det väsentligt att följande bevaras: stugans stomme, form och proportioner. Fasad av liggande stockpanel av trä. Invändiga äldre detaljer och byggnadsdelar, till exempel spis och snickerier i den mån de finns kvar.

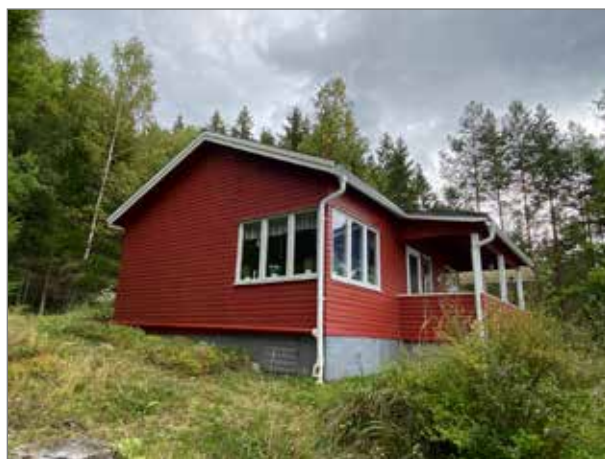
80. Sidan 2:63

Fritidshus, sannolikt från 1940- eller 1950-talet, beläget på en liten udde i Lelången. På fastigheten finns även ett litet uthus. Stugan är klädd i stående locklistpanel och har perspektivfönster, och ett sadeltak klätt med enkupigt lertegel. Såväl taktäckningen som panel och fönster- och dörrsnickerier förefaller vara i original. Byggnaden är ett mycket välbevarat exempel på sin tids fritidshusbebyggelse och har därför kulturhistoriska värden.

För att värdena ska bestå är det väsentligt att följande bevaras: stugans stomme, form och proportioner. Fasad av stående locklistpanel av trä. Invändiga äldre detaljer och byggnadsdelar, till exempel spis och snickerier om de finns kvar.

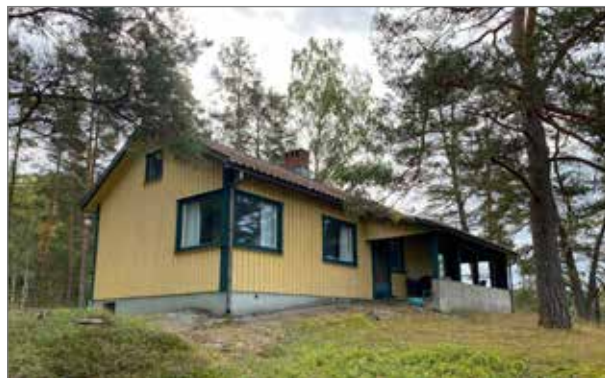
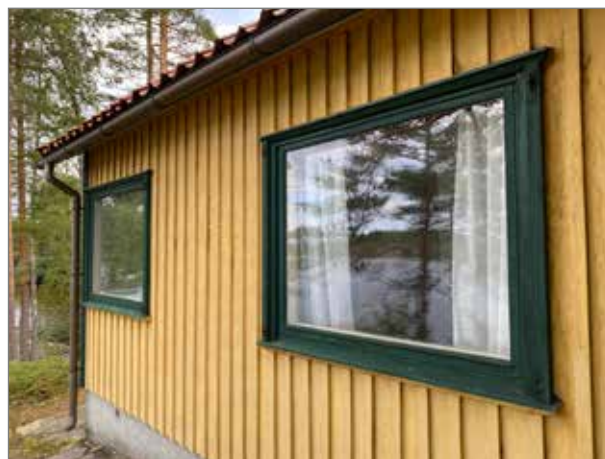
81. Sidan 2:66 Tunet

Gård belägen i ett öppet jordbrukslandskap med utsikt mot Lelång. Sidan Mellan nämns första gången i 1551 års jordebok. Tunet har liksom granngården inte skiftats ut, och mycket talar för lång kontinuitet på platsen. Salsbyggnaden från 1893 har öppen veranda mot sjösidan och pryds tidstypiskt och stilenligt av dekorsågade detaljer på vindskivorna, verandan och fönsteromfattningarna. Den har till stora delar kvar sitt originalutseende och har därför kulturhistoriska värden, liksom vagnslidret och jordkällaren som också finns på gården. På fastigheten finns även en ny maskinhall. För att värdena ska bestå är det väsentligt att följande bevaras: byggnadernas stomme, form och proportioner. Stående träpanel, målad med röd slamfärg respektive linoljefärg. Finsågade dekorationer. Äldre dörrar. Lertegeltak. Stengrunder. Invändiga äldre detaljer och byggnadsdelar om de finns kvar.

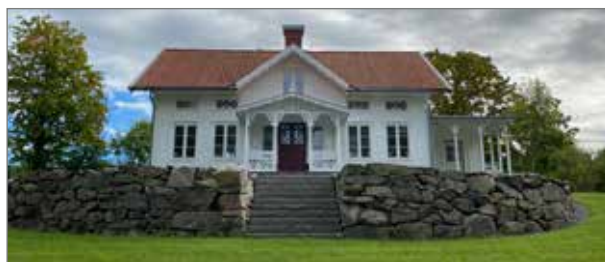
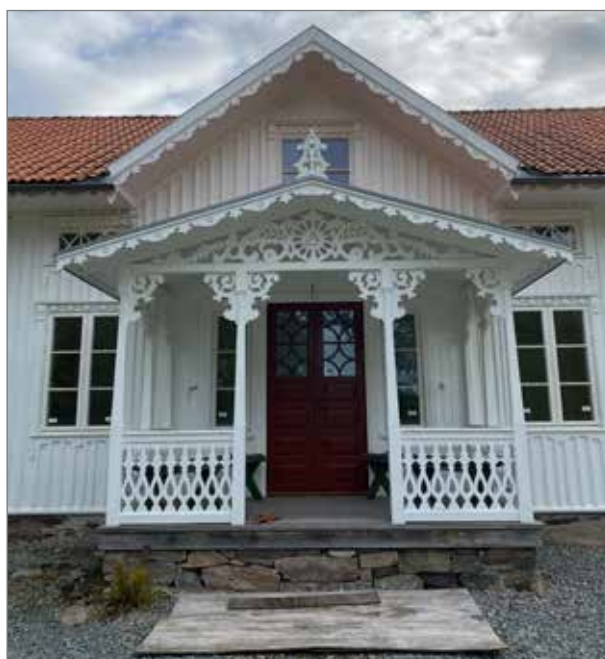
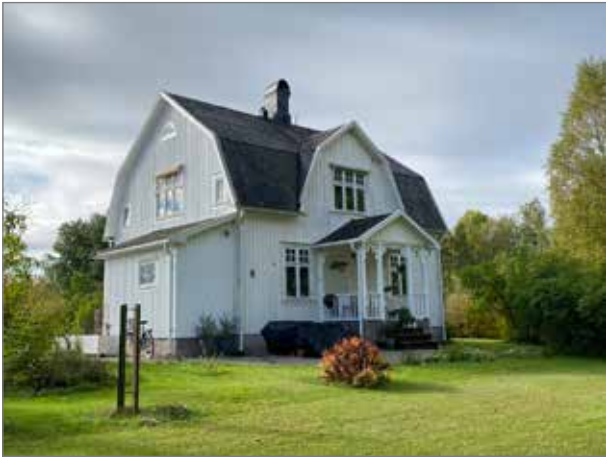
82. Sidan 2:82 Sand

Bostadsfastighet från 1920-talet med lantligt läge, strax nordväst om Sidan Södra. Sand var ursprungligen en gård under Sidan Mellan. På fastigheten finns även bland annat ett höns hus. Bostadshuset har en tidstypisk prägel med panelklädda väggar och korspostfönster. Det skifferklädda brutna taket är en viktig del i byggnadens karaktär, liksom den öppna verandan med lövsågade detaljer. Anläggningen är välbevarad och har därför kulturhistoriska värden. För att dessa värden ska bestå är det väsentligt att följande bevaras: volym, form, stomme och proportioner. Panelklädda fasader. Skifferklätt tak.

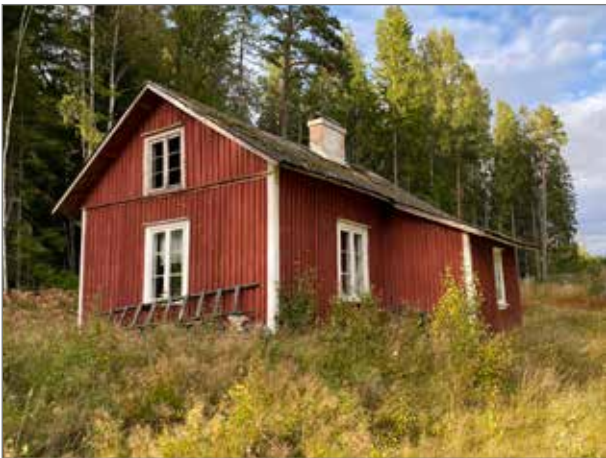
83. Sidan 3:205 Mossen

Torp med ensligt läge i socknens skogiga östra delar. Som namnet antyder ligger anläggningen intill en mosse. Mossen finns med på häradsekonomiska kartan från 1890-talet, sannolikt räknades det då som torp. I anläggningen ingår ett bostadshus, ett litet uthus med timrad del samt ett friliggande utedass. Byggnaderna har kvar en äldre prägel, och tillsammans utgör byggnaderna ett gott exempel på en slags boendemiljö som var mycket vanligt förekommande under 1800-talet, men som numera är ovanlig. Anläggningen är därför kulturhistoriskt värdefull.

För att de kulturhistoriska värdena ska bestå är det väsentligt att följande bevaras: byggnadernas stomme, form och proportioner. Stående träpanel, målad med röd slamfärg. Äldre dörr- och fönstersnickerier. Naturstensgrunder. Invändiga äldre detaljer och byggnadsdelar, till exempel spis och snickerier om de finns kvar.

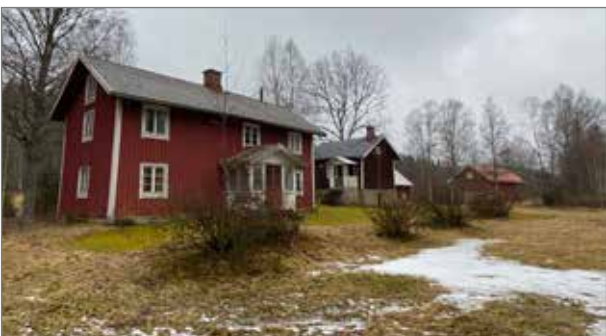
84. Sinsterud 1:6

Jordbruksfastighet belägen centralt i socknen, söder om Sinsterudstjärnet. Bynamnet omnämns första gången i skrift i 1564 års jordebok. Förutom ett bostadshus finns bland annat en ladugård med murad fähusdel, en lillstuga (före detta handelsbod) på gjuten matkällare och ett vedskjul på fastigheten. Tillsammans bildar byggnaderna en komplett och välbevarad gård med kulturhistoriska värden. Bevarade äldre detaljer som glasveranda, fönster- och dörrsnickerier och lertegeltak bidrar stort till värdet.

För att värdena ska bestå är det väsentligt att följande bevaras: byggnadernas stomme, form, volym och proportioner. Fasad av stående träpanel, målad med röd slamfärg. Lertegeltak. Ladugårdens murade del av

gjutna betongstenar. Äldre dörrar, fönstersnickerier och -omfattningar. Glasverandan. Invändiga äldre detaljer och byggnadsdelar, till exempel spisar och snickerier om de finns kvar.

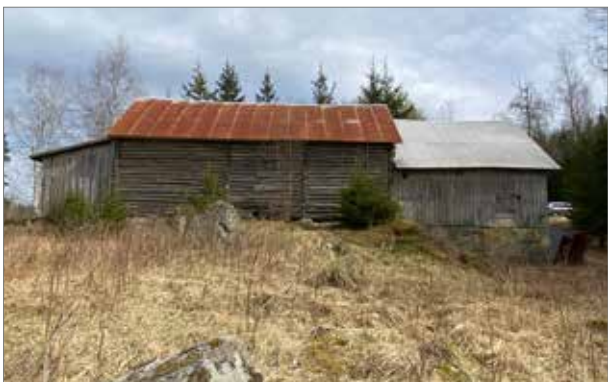
85. Solliden 1:1

Torp beläget i socknens skogrika västra delar. Solliden har ett förflutet som soldattorp och den första soldaten tjänstgjorde här från 1687. Idag finns ett bostadshus, ladugård, timrad bod samt jordkällare med överbyggnad på platsen. Det är osäkert hur gamla byggnaderna är men av karaktären att döma har de tillkommit under 1800-talet, möjligen med äldre ingående delar. De bildar en komplett anläggning med välbevarad karaktär och höga kulturhistoriska värden. Den timrade ladugården är särskilt kulturhistoriskt intressant då byggnader av detta slag börjar bli ovanliga. Att anläggningen är ett soldattorp bidrar med militärhistoriska värden.

För att värdena ska bestå är det väsentligt att följande bevaras: byggnadernas stomme, form och proportioner. Fasad av stående träpanel, målad med röd slamfärg respektive omålade väggar. Lertegeltak. Stengrunder. Äldre dörr- och fönstersnickerier. Invändiga äldre detaljer och byggnadsdelar om de finns kvar.

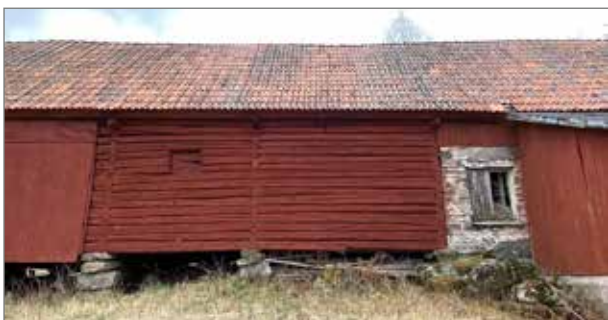
86. Strand 1:6

Jordbruksfastighet belägen i socknens västra delar, på en höjd vid Fillingsjön. Strand omnämns första gången i skrift i 1540 års jordebok. Förutom bostadshuset finns en ladugård med timrad fåhusdel och ett litet timrat magasin på fastigheten. Fastighetens kulturvärden är framför allt knutna till de båda ekonomibygnaderna som har kvar sin äldre karaktär i hög utsträckning. Tillsammans bildar byggnaderna en till stora delar välbevarad gård med bibehållen karaktär och har därför kulturhistoriska värden. Bevarade äldre detaljer som fönster- och dörrsnickerier på bostadshuset och bevarade dörrar och lertegeltak på ekonomibygnaderna bidrar stort till värdet.

För att värdena ska bestå är det väsentligt att följande bevaras: Byggnadernas stomme, form, volym och proportioner. Fasad av stående träpanel, målad med röd slamfärg. Lertegeltak. Ladugårdens och magasinets fri-

lagda timmerstommar. Äldre dörrar, fönster och -omfattningar. Invändiga äldre detaljer och byggnadsdelar om de finns kvar.

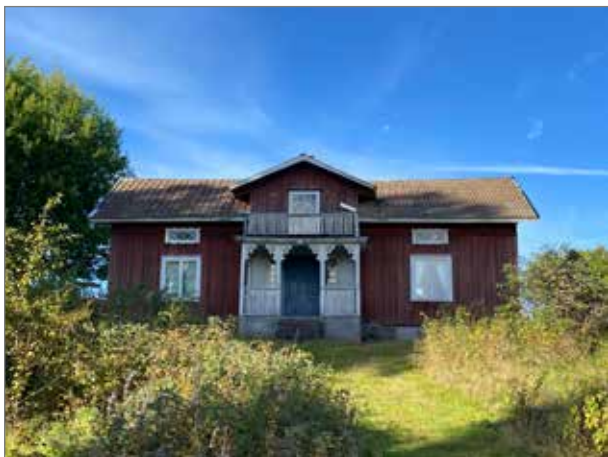
89. Södra Lund 2:11

Jordbruksfastighet med höglänt läge i socknens östligaste delar. Södra Lund omnämndes första gången i skrift i 1640 års jordebok. Dagens bebyggelse har sannolikt tillkommit från sent 1800-tal och framåt. Förutom bostadshuset finns en stor ladugård och ett litet uthus på fastigheten. En väg går på traditionellt sätt genom gården mellan man- och fägård. Tillsammans bildar byggnaderna en till stora delar välbevarad gård med bibehållen karaktär och har därför kulturhistoriska värden. Bevarade äldre detaljer som fönster- och dörrsnickerier, lertegeltak och verandans lövsågade detaljer bidrar stort till värdet.

För att värdena ska bestå är det väsentligt att följande bevaras: byggnadernas stomme, volym, form och proportioner. Fasad av stående träpanel, målad med röd slamfärg, vitmålad veranda med snickerier. Lertegeltak. Äldre dörrar, fönstersnickerier och -omfattningar. Invändiga äldre detaljer och byggnadsdelar om de finns kvar.

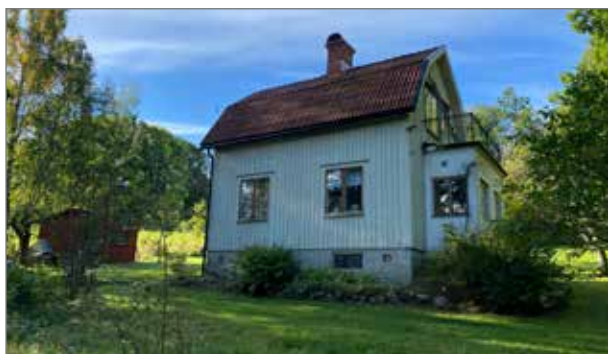
90. Södra Lund 2:29

Egnahem beläget i ett öppet jordbrukslandskap som sluttar ned mot sjön Svärdlång. På fastigheten finns förutom ett bostadshus från omkring 1930/1940-tal även tre mindre ekonomibyggnader med faluröda fasader, bland annat vedbod och dass. Bostadshuset, som bär drag av både nyklassicism och funktionalism, är mycket välbevarat och har fönster, dörrar och panel i original. Möjligen är även färgsättningen original från byggnadstiden. På ena gaveln finns ett litet putsat burspråk/entré. Även ekonomibyggnaderna har bevarats väl, och fastigheten har i sin helhet med sin enkla och oförändrade arkitektur samt de typiska kringliggande uthusen kulturhistoriska värden.

För att värdena ska bestå är det väsentligt att följande bevaras: byggnadernas form, volymer, stomme och proportioner. Fasader, fönster och dörrar i original. Lertegeltak. Invändiga äldre detaljer och byggnadsdelar om de finns kvar.

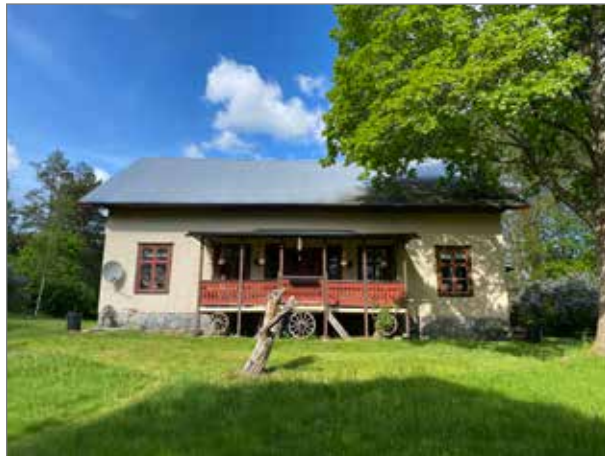
93. Tegane 1:61 Högelund

Torp med ensligt läge i socknens skogklädda nordliga spets. Högelund har ett förflutet som soldattorp och den första soldaten tjänstgjorde här från 1685. Det är oklart hur länge dagens byggnader – en enkelstuga och ett litet uthus – funnits på platsen. Av karaktären att döma har de sannolikt tillkommit under 1800-talet, möjligen med äldre ingående delar. På fastigheten finns även en brunn och ett präktigt vårdträd. Anläggningens har en välbevarad karaktär, och har därför kulturhistoriska värden. Att den har ett förflutet som soldattorp bidrar med lokal- och militärhistoriska värden.

För att värdena ska bestå är det väsentligt att följande bevaras: byggnadernas stomme, form och proportioner. Fasad av stående träpanel, målad med röd slamfärg. Lertegeltak. Stengrunder. Äldre dörr- och fönstersnickrier. Invändiga äldre detaljer och byggnadsdelar om de finns kvar. Vårdträdet och brunn.

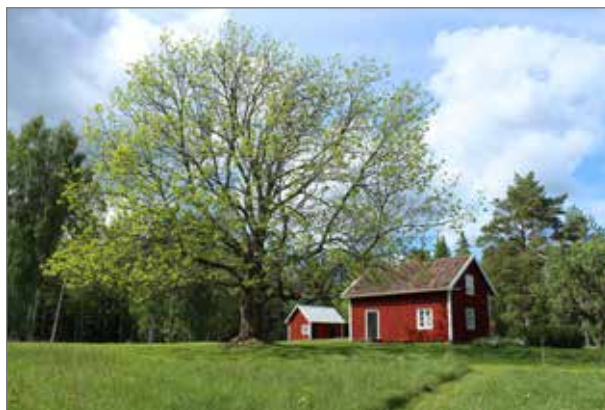
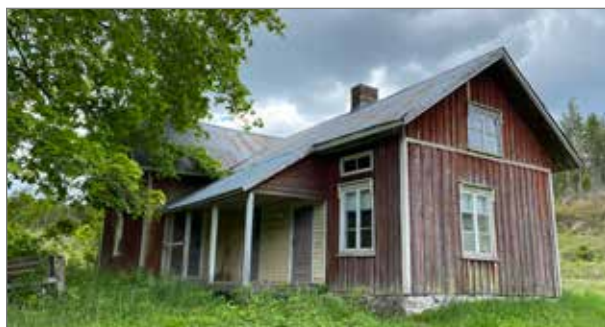
94. Tegane 1:63>3

På fastigheten, som är belägen i mitten av socknen, finns ett till synes övergivet bostadshus med enskilt läge. Enligt äldre flygfoton har det funnits en ladugårdslänga nordväst om detta bostadshus. Byggnaden har en välbevarad karaktär med äldre fönster med för trakten

typiska fönsteröverstycken, rödmålad stående panel samt stengrund. Sadeltaket är klätt med korrugerad plåt.

För att byggnadens kulturhistoriska värde ska bestå är det väsentligt att följande bevaras: byggnadens stomme, form, volym och proportioner. Fasaden av stående panel, målad med röd slamfärg. Äldre dörrar, fönstersnickerier och -omfattningar. Stengrunden. Invändiga äldre detaljer och byggnadsdelar, till exempel spisar och snickerier i den mån de finns kvar.

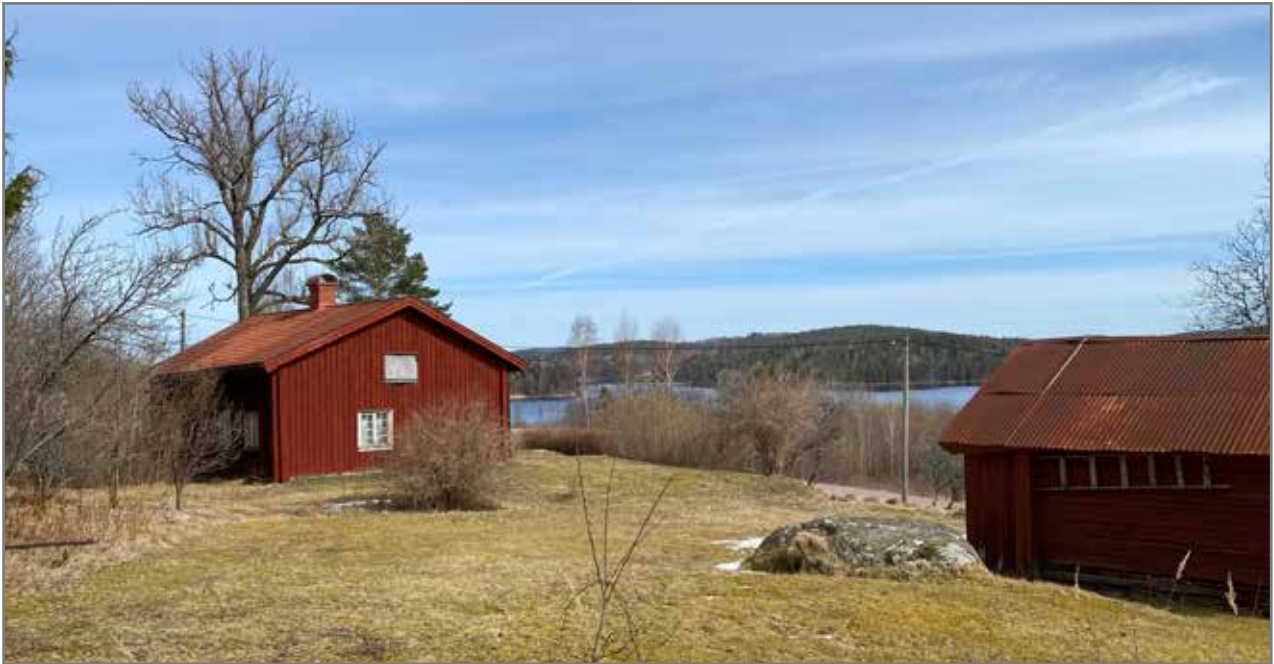
Tormansbyn 1:5

Gård belägen i södra delen av socknen. På fastigheten finns bland annat ett bostadshus, en ladugård, ett magasin, samt jordkällare med överbyggnad. Bostadshuset förmodas vara ett av kommunens äldsta (1700-tal) och är uppfört på gråstensgrund och har faluröd lockpanel, knutlådor, mångspröjsade fönster samt pardörrar av plankdörrstyp. Hela gårdsmiljön, men i synnerhet bostadshuset och det timrade magasinet, har en ålderdomlig karaktär och betydande kulturhistoriska värden.

För att värdena ska bestå är det väsentligt att följande bevaras: byggnadernas stomme, form, volym och proportioner. Fasad av stående alternativt liggande träpanel, målad med röd slamfärg. Stengrunder, lertegeltak, äldre dörrar, fönstersnickerier och -omfattningar. Invändiga äldre detaljer och byggnadsdelar, till exempel spisar och snickerier i den mån de finns kvar.

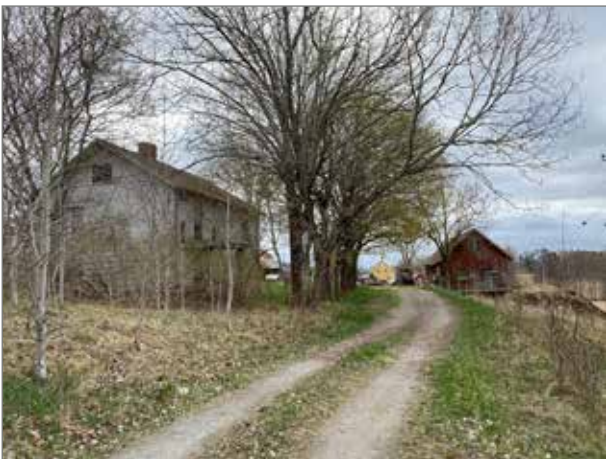
97. Årbol 1:49

Jordbruksfastighet belägen på en ås väster om Bengtsfors, vid sjön Ärtingen i den norra delen av Böviken. Boningshuset i två våningar har troligen anor från 1800-talet, men präglas idag av senare tillkomna eternitskivor på fasaderna. På fastigheten finns två ladugårdar och en större källarvind av granit med överbyggnad. Den ena ladugården har timrad fåhusdel och vilket tyder på ålder från mitten av 1800-talet. Tillsammans bildar byggnaderna en i stora drag välbevarad och komplett anläggning med kulturhistoriska värden.

För att värdena ska bestå är det viktigt att byggnadernas stomme, form, proportioner och volym värderas högt. Även äldre fönster, snickerier och eventuella invändiga detaljer bör bevaras.

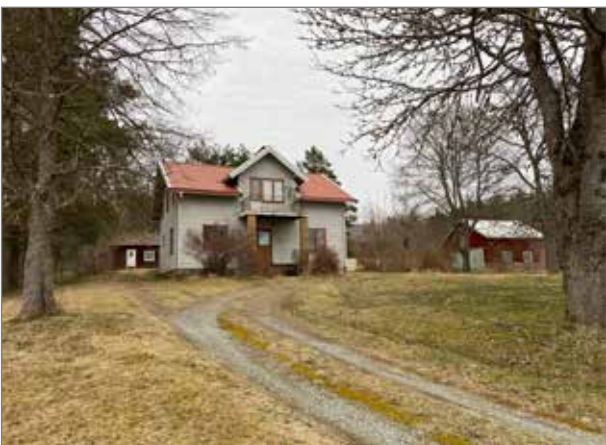
98. Årbol 1:50 Högen

Jordbruksfastighet belägen väster om Bengtsfors vid ett öppet odlingslandskap, inte långt från Böviken. Gården ingick ursprungligen i Årbol och har även benämnts Årbolshögen i äldre handlingar. Boningshuset i en och en halv våning har troligen anor från 1800-talet, men präglas idag av senare tillkomna eternitskivor på fasaderna. På fastigheten finns ett flertal ekonomibyggnader som tillkommit vid olika tider: ladugård, jordkällare med överbyggnad, lillstuga och vagnslider/garage. Tillsammans bildar byggnaderna en i stora drag

välbevarad och komplett anläggning med kulturhistoriska värden.

För att värdena ska bestå är det väsentligt att följande bevaras: byggnadernas stomme, form, proportioner och volym. Stengrunder. Panel av trä. Även äldre fönster, snickerier och eventuella invändiga detaljer bör bevaras.

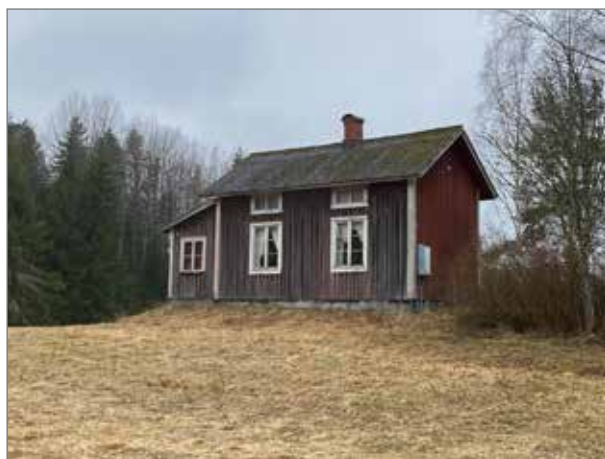
101. Ärtemarks-Bön 1:28

Jordbruksfastighet bebyggd med ett stort boningshus, ladugård, vagnslider, ett mindre bostadshus/lillstuga och garage. Här på gården skall Ärtemarks första handel ha startats på 1860-talet. Det större bostadshuset präglas idag delvis av sentida tillägg i form av eternitbeklädning och en tillbyggnad. Detta till trots besitter gården ändå kulturhistoriska värden, då byggnaderna sammantaget bildar en förhållandevis välbevarad anläggning. Att gården även har ett förflutet som handel bidrar till det kulturhistoriska värdet.

För att det kulturhistoriska värdet ska bestå är det väsentligt att bland annat följande bibehålls: Byggnadernas form, volym, stomme och proportioner. Det större boningshusets och lillstugans fönstersnickerier. Stående rödmålade panel på de större ekonomibyggnaderna. Invändiga äldre detaljer och byggnadsdelar om de finns kvar.

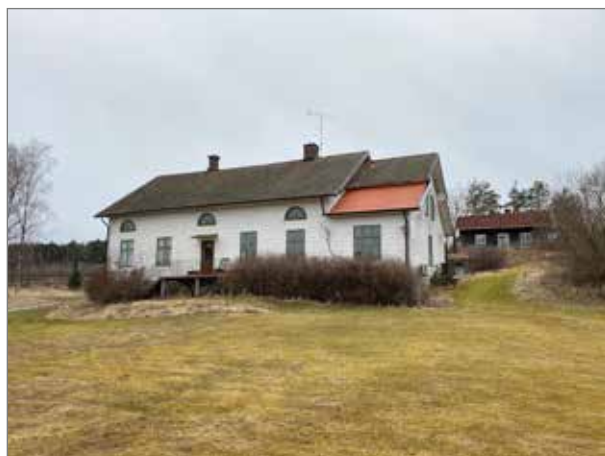
102. Ärtemarks-Bön 1:36 Näset

Före detta soldattorp. På fastigheten finns ett bostadshus, en ladugård med timrad fåhusdel och ett vagnslider med gjuten källare. Det nuvarande bostadshuset härstammar för 1942. Möjligen ingår delar av ett äldre bostadshus i stommen.

Det kulturhistoriska värdet motiveras av byggnadernas välbevarade karaktär och av anläggningens historia som soldattorp. För att det kulturhistoriska värdet ska bibehållas är det väsentligt att bland annat följande bevaras: Byggnadernas form, volym och proportioner. Fasadernas stående panel målad med röd slamfärg. Tak-täckning av lertegel. Äldre dörrar och fönster. Invändiga äldre detaljer och byggnadsdelar om de finns kvar.

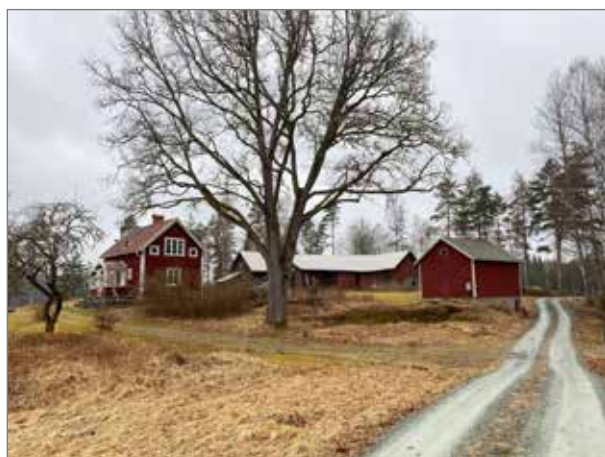
103. Ärtemarks-Näs 1:15 Kasen

Jordbruksfastighet, vackert belägen med utsikt över Ärtingen. På fastigheten finns en välbevarad mangårdsbyggnad, en undantagsstuga som kan vara den äldre mangårdsbyggnaden, ett timrat magasin med vidhängande dass, ladugård med loge och ytterligare uthus. Fle- ra av dem bedöms härstamma från 1800-talets senare del. Tillsammans bildar mångfalden av byggnader en komplett gårdsbild med välbevarad karaktär, och har därför höga kulturhistoriska värden. Bevarade äldre detaljer som tvåluftsfönster med spröjs, bearbetade fönsterfoder, dörrsnickerier och naturstensgrunder bidrar stort till värdet.

För att värdena ska bestå är det väsentligt att följande

bevaras: byggnadernas form, volym, proportioner och stomme. Äldre fönster- och dörrsnickerier inklusive omfattningar. Stående faluröd fasad. Naturstensgrunder. Invändiga äldre detaljer och byggnadsdelar om de finns kvar.

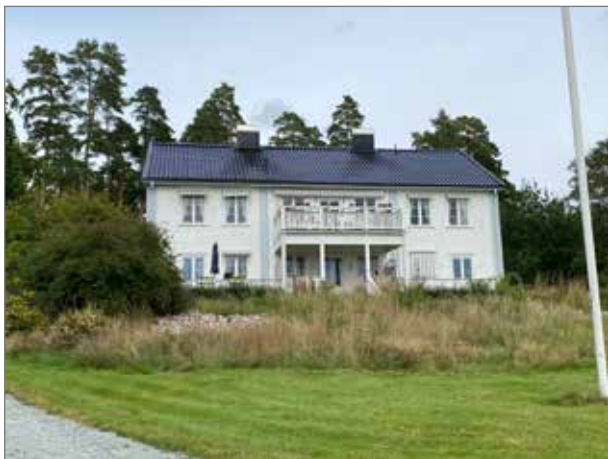
104. Ärtemarks-Stom 1:11

Fastigheten är belägen i Årbol vid vägen mellan Bengtsfors och Torrskog. Här har det funnits prästboställe i långa tider. Idag finns ett större bostadshus från sent 1930-tal på fastigheten, liksom ett fristående garage. Nämnvärd är också den allé som leder mellan bostadshuset och vägen. Bostadshuset har en tydligt nyklassicistisk prägel med pilasterindlad fasad och spröjsade fönster. Byggnaden inreddes med flera lägenheter på 1960-talet. En del förändringar har skett under de senaste decennierna, men merparten av karaktären finns trots detta kvar. Anläggningen har även miljövärden, då det är ett tydligt blickfång i landskapet.

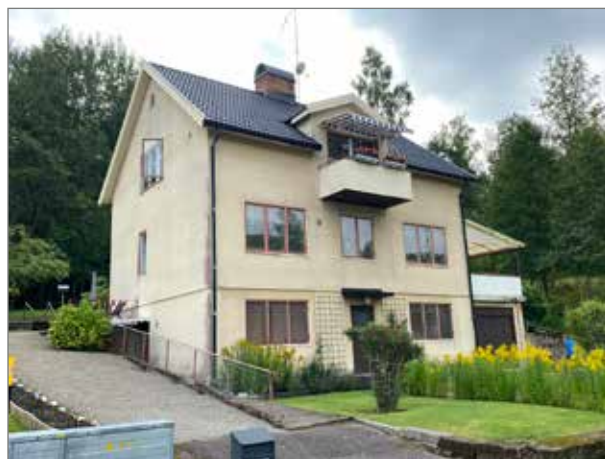
107. Adjunkten 3

Välbevarad egnahemsvilla, troligen från 1930-talet, be-lägen i ett område med samtida villor med liknande uttryck. Byggnaden har en tidstypisk prägel och bär drag av både funktionalism och 1920-talsklassicism. Fa-saden mot gatan har en symmetrisk uppbyggnad med mittställd veranda och balkong. Viktiga karaktärsdrag är de ospröjsade fönstren, fasadernas locklistpanel och hörnpilastrar. Byggnaden har i stora drag bevarats väl sedan ursprunget och har därför kulturhistoriska värden.

För att värdena ska bestå är det väsentligt att följande bevaras: stomme, form, volym och proportioner. Locklistpanel i ljus kulör. Fönster i original. Räckan i original. Verandastolpar med rundad profil. Invändiga äldre detaljer till exempel snickerier om de finns kvar.

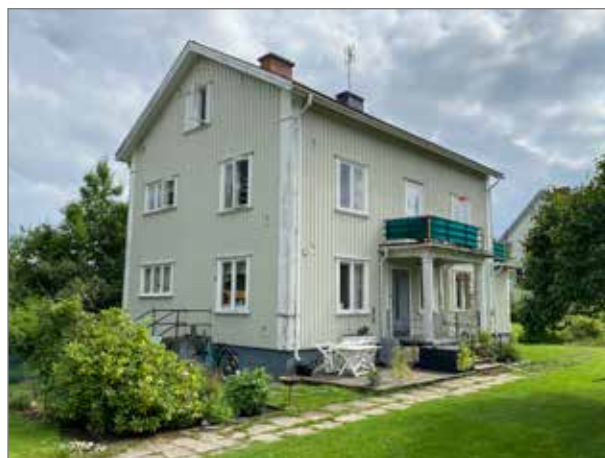
108. Adjunkten 4

Egnahemsvilla, troligen från 1930-talet, belägen i ett om-råde med samtida villor med liknande uttryck. Byggnaden har en tidstypisk prägel och bär drag av både funktionalism och 1920-talsklassicism. Viktiga karaktärsdrag är lertegeltaket, de ospröjsade fönstren, fasadernas locklistpanel och hörnpilastrar. Byggnaden har byggts till åt två håll, men karaktärsdragen har i övrigt bevarats väl sedan nybyggnadstiden. Den har därmed ett visst kulturhistoriskt värde, och ligger inom en kulturmiljö.

För att värdena ska bestå är det väsentligt att följande bevaras: stomme, form, volym och proportioner. Lertegeltak. Locklistpanel och fönster i original. Hörnpilastrarna. Invändiga äldre detaljer till exempel snickerier om de finns kvar.

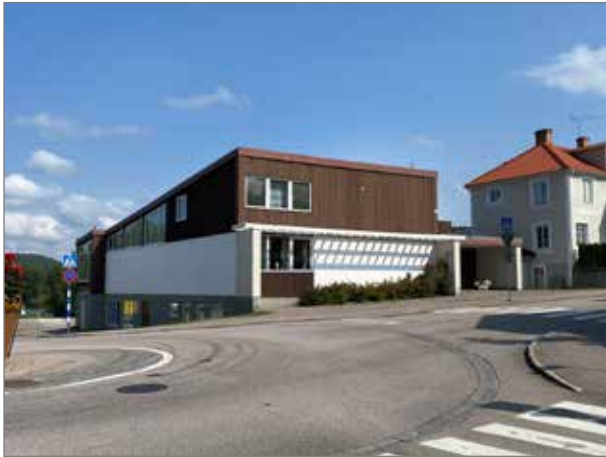
109. Apotekaren 1

Pingstkyrkan i Bengtsfors har ett väl synligt läge i rondellen där Kinadalsvägen korsar Storgatan. Denna modernistiska kyrka invigdes 1961 och skiljer sig markant från övrig bebyggelse i närområdet.

Det sluttande takfallet, som följer terrängens lutning, stora fönsterpartier och kontrasten mellan den ljusa murade fasaden och den brunmålade träpanelen är viktiga drag i byggnadens karaktär. Kyrkan är en tidstypisk representant för sin tids arkitektur och har därför kulturhistoriska värden.

För att värdena ska bestå är det väsentligt att följande bevaras: byggnadens stomme, form och proportioner. Fasad av stående träpanel och kalksandsten, samt dess tidstypiska färgsättning. Fönstersättningen.
