Kulturhistorisk byggnadsinventering nr 58

Ärtemarks socken och tätorten Bengtsfors
Bengtsfors kommun

Carina Carlsson
Kulturmiljö
Förvaltningen för kulturutveckling 2023

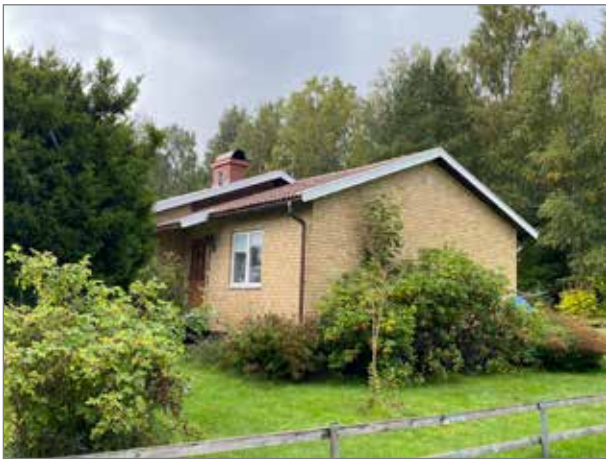
110. Aspen 4

Välbevarad villa från 1950-talet, belägen i ett område på Sidan Södra med samtida villor. Byggnaden är av typen som kallas tjänstemannavilla, med två förskjutna byggnadskroppar. Ett flygfoto från 1960 visar att detta var det första huset som färdigställdes på den här delen av Norra gatan. Byggnaden har kvar mycket av sin ursprungliga karaktär och har därför kulturhistoriska värden.

För att värdena ska bestå är det väsentligt att följande bevaras: stomme, form, proportioner och volym. Ursprungliga fönster och dörrar. Trappräcke.

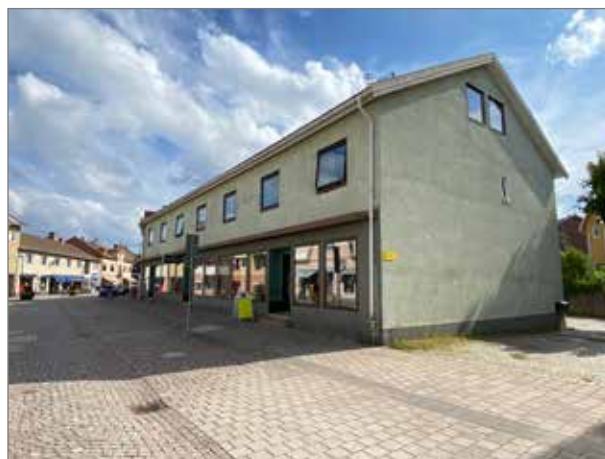
113. Bagaren 5

Affärs- och bostadsfastighet på Storgatan, uppförd i två våningar. Huset stod klart 1936 efter ritningar signerade av M. Johansson, Bengtsfors. Fasaden i gult tegel har klassicerande drag med en symmetrisk uppbyggnad mot gatan. Mittpartiet domineras av en frontespis med markerade gesimsers kring tempelgaveln. Längs fasaden i övrigt finns också tydligt markerade takgesimsers. I den symmetriska fasadutformningen ingår också de ursprungliga takkuporna och balkongerna med smidesräckan. Entrépartierna mot gatan är indragna i fasaden. Mellan våningsplanen finns en på fasaden utskjutande markering täckt med plåt. Byggnaden har i väsentliga delar kvar sin ursprungliga karaktär och utformning. En av de mer synliga förändringarna är fönsterbyten.

För att värdena ska bestå är det väsentligt att byggnadens stomme, form och proportioner bevaras, liksom karaktärsdrag som är typiska, till exempel fasadutformningen, fasad av tegel och fönstersättningen mot gatan. Byggnaden är skyddad i detaljplan.

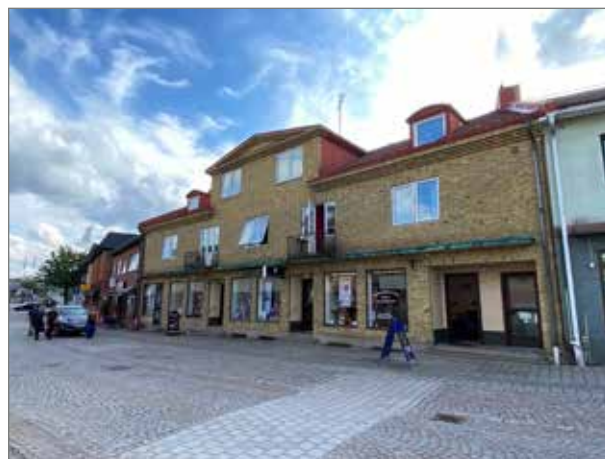
114. Bagaren 6

Affärs- och bostadsfastighet i två våningar, uppförd 1970 på Storgatan efter ritningar signerade av Börje Peterson, κ-konsult. Byggnaden är bevarad i tidstypisk ursprunglig utformning med undantag av en utbyggnad mot baksidan. Det röda fasadteget är avgörande för byggnadens prägel, liksom de stora skyltfönstren på bottenplan och de tidstypiska vita perspektivfönstren med ursprunglig sättning på övervåningen. Byggnaden har bevarats väl sedan 1970 och har därför kulturhistoriska värden.

För att värdena ska bestå är det väsentligt att byggnadens stomme, form och proportioner bevaras, liksom karaktärsdrag som är typiska, till exempel volym, fasad av rött tegel, fönstersättningen mot gatan. Byggnaden är skyddad i detaljplan.

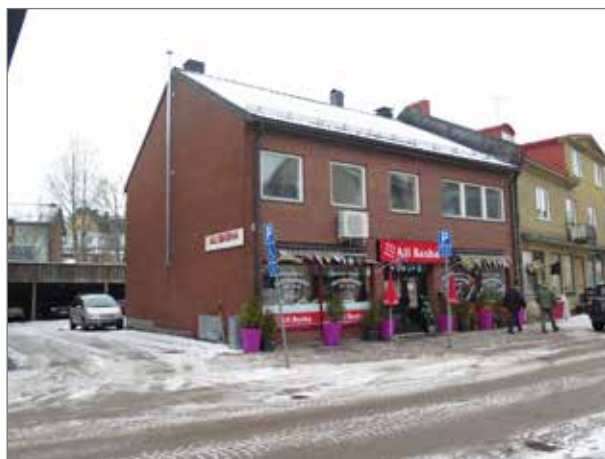
115. Bankiren 2

Bostadsfastighet i två våningar, belägen vid korsningen där Floraleden och Floragatan möts. Byggnaden är uppförd 1929–1930 efter ritningar av länsarkitekt Allan Berglund, och är utformad i nyklassicistisk stil. Typiskt för stilen är de släta hörnpilastrarna och tandsnittsfriser längs takfötterna och gavelröstena. Flera av dörrarna och fönstren är kvar i original. Sadeltaket täcks av enkupigt lertegel. Av kulturhistoriskt värde för fastigheten är också den väl utformade smidesgrinden med grindstolpar strax sydväst om huset. Byggnaden har särskilda kulturhistoriska värden då den i stor uträkning är bevarad i sin ursprungliga utformning och karaktär, den har därför skyddats i detaljplan.

För att värdena ska bestå är det väsentligt att byggnadens stomme, form och proportioner bevaras, liksom karaktärsdrag som är viktiga för fastigheten: stående locklistpanel av trä, lertegeltak, originalfönster och -dörrar, tandsnittsfriser, pilastrar, smidesgrind och grindstolpar.

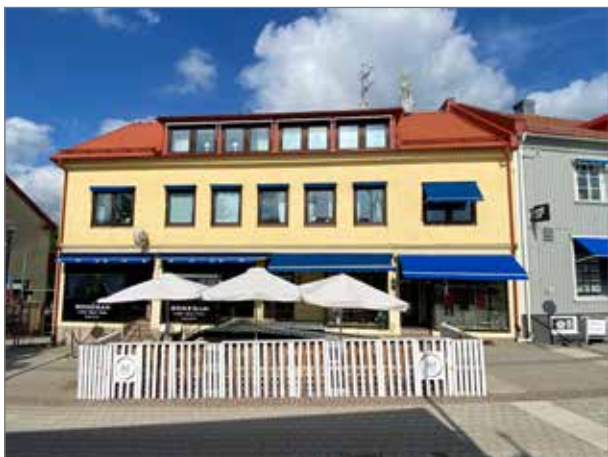
117. Bankiren 7 Storgatan 14

Affärs- och bostadsfastighet i två våningar mot Storgatan och tre våningar mot Floragatan. Husets nuvarande utseende härrör från 1937 då det återuppbyggdes efter en stor brand. Dess ursprungliga ålder är oklar. Ritningarna för uppbyggnaden 1937 gjordes av länsarkitekt Allan Berglund. Byggnaden har genomgått en del förändringar men dess sparsmakade funktionalistiska 1930-talskaraktär är tydligt bevarad med den ljusa putsade fasaden, fönstersättningen och sadeltaket belagt med tvåkupigt lertegel. På fasaden märks också de profilerade gesimserna längs takfoten och kring gavelröstena. Huset har ett strategiskt och särskilt väl exponerat läge i en korsning. Byggnaden har kulturhistoriska värden bland annat för sin välbevarade funktionalistiska prägel och är därför skyddad i detaljplan.

För att värdena ska bestå är det väsentligt att byggnadens stomme, form och proportioner bevaras, liksom karaktärsdrag som är typiska, till exempel putsade fasader, fönstersättning och gesimser.

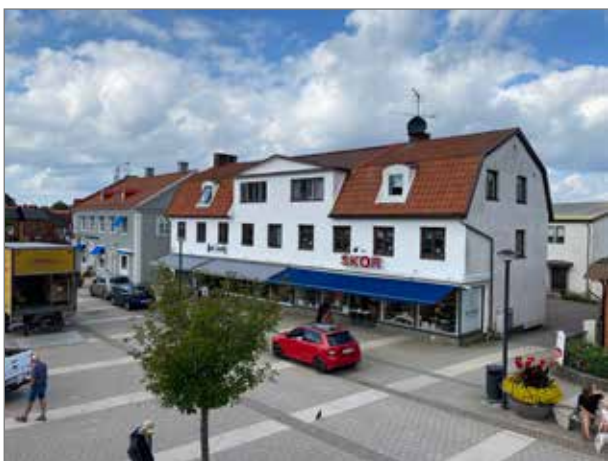
118. Bankiren 11

Affärs- och bostadsfastighet i två våningar med strategiskt och exponerat läge vid Nygårdstorget. Byggnaden på fastigheten har flera delar med en affärsbyggnad mot Storgatan och bakom denna ett par anslutande byggnadskroppar i slutningen ned mot Floraleden. Husets nuvarande utformning tillkom vid en stor ombyggnad 1942–1944. Byggnaden har genomgått vissa förändringar sedan dess men utformningen från då är i väsentliga delar bevarad. Affärsdelen mot Storgatan präglas bland annat av den ljusa putsade fasaden och den helt uppglasade nedervåningen. Fasaden är symmetriskt uppbyggd med en frontespis med två fönsterband. På var sida om frontespisen finns takkupor. Det brutna mansardtaket är täckt med tvåkupigt lertegel.

Byggnaden är skyddad i detaljplan för sina kulturvärden.

För att värdena ska bestå är det väsentligt att byggnadens stomme, form och proportioner bevaras, liksom

karaktärsdrag som är typiska till exempel den slätputsade fasaden, frontespisen, lertegel på taket och symmetrisk uppbyggnad.

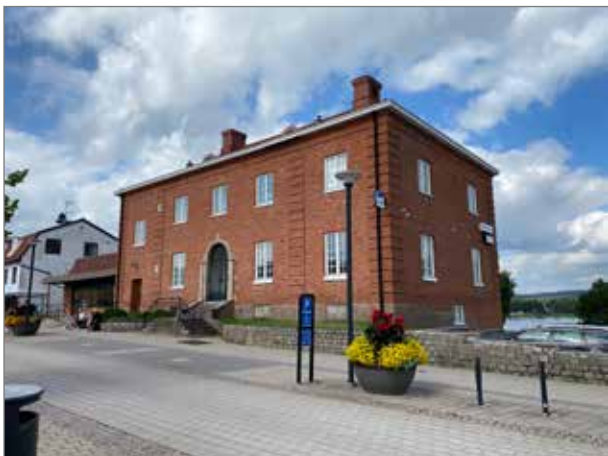
119. Bankiren 12

Bank- och kontorshus i tre våningar med souterrängplan. Byggnaden är en av Storgatans äldre byggnader och har ett framträdande läge vid Storgatans början i öster. Huset stod enligt uppgift färdigt 1919. Byggherre var Göteborgs bank. Det är oklart vem arkitekten var. Huset har en påkostad, klassicerande tegelarkitektur med drag av nationalromantik. Fasaden präglas bland annat av de rusticerade hörnkedjorna och entrépartiet mitt på fasaden mot söder med trappa och en vackert huggen portal med kolonner i granit. På det valmade taket finns tidstypiska lunettfönster. På byggnadens västra sida finns en tillbyggnad från 1982 med bankkontor mot Storgatan och en affärslokal på husets baksida.

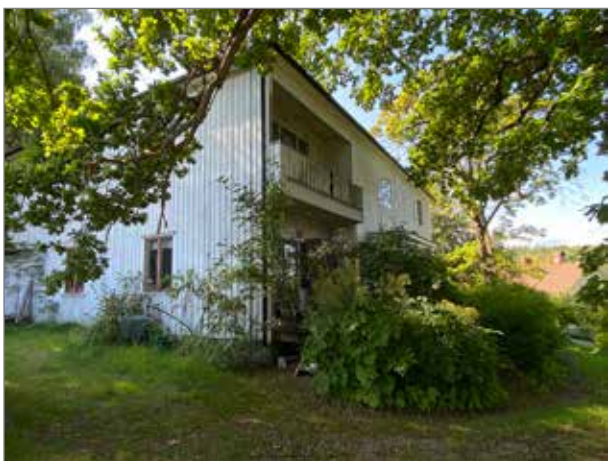
120. Bengtsfors 3:5

Före detta gård belägen på en lummig tomt i området Höjden, som i övrigt domineras av villor. På fastigheten finns bland annat ett större bostadshus i två våningar med flera lägenheter, samt en jordkällare och en ladugård. Bostadshuset och ladugården uppfördes på 1890-talet. Före det att gården byggdes fanns ett torp med namnet Bockerud på markerna.

Bostadshuset präglas av en större ombyggnad som genomfördes i funktionalistisk stil på 1930-talet.

Tillsammans bildar gårdens alla byggnader en välbevarad, kulturhistoriskt värdefull anläggning som vittnar om tiden före det att Höjden blev ett villaområde. För att värdena ska bestå är det väsentligt att följande bevaras: stomme, form, volym och proportioner. Snickerier från 1930-talet och tidigare. Lertegeltak. Öppen veranda mot norr. Invändiga äldre detaljer till exempel snickerier om de finns kvar.

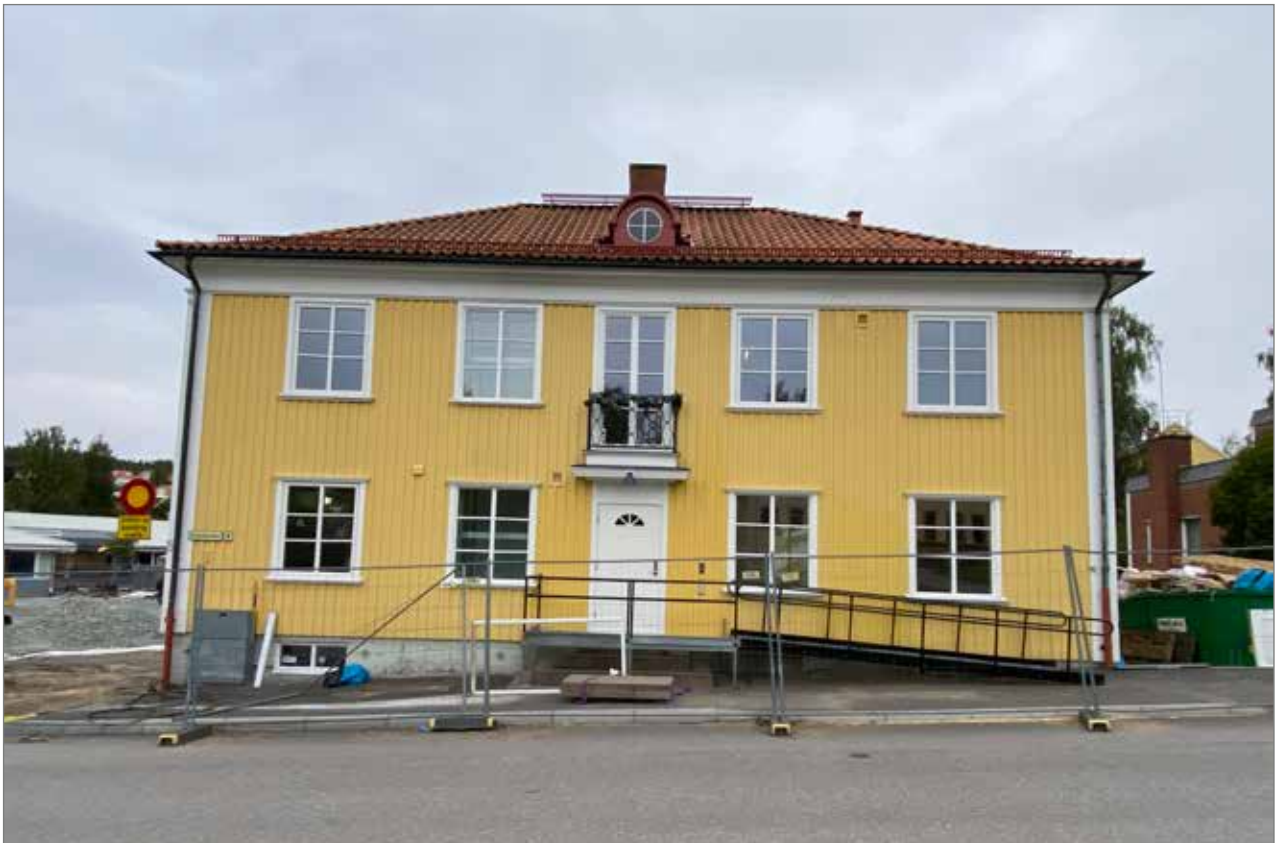
Bengtsfors 3:43.

Före detta bostadshus i två våningar vid Centralbacken, uppfört på 1920-talet. Byggnaden kännetecknas av en svagt klassicerande arkitektur som bland annat uttrycks genom den symmetriskt uppbyggda fasaden klädd i locklistpanel, och det valmade sadeltaket med små runda takkupor på tre sidor. Fasadens mittaxel mot gatan accentueras med en fransk balkong med dekorerat smidesräcke (liknande finns på baksidan). Husets originalfönster har dessvärre nyligen ersatts. Byggnaden bedöms ha särskilda arkitektoniska kvalitéer och en i stora drag bevarad karaktär, och har därför kulturhistoriska värden.

För att värdena ska bestå är det väsentligt att byggnadens stomme, form och proportioner bevaras, liksom karaktärsdrag som är typiska, till exempel locklistpanelen, takkuporna, den symmetriska uppbyggnaden. Byggnaden är skyddad i detaljplan.

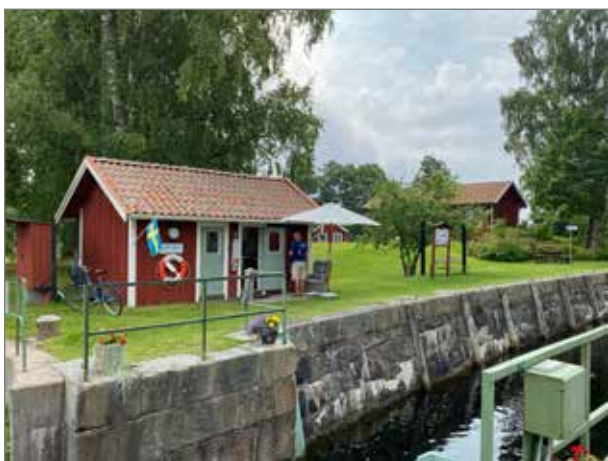
122. Bengtsfors 3:64 Folkparken Valhall

Folkparken Valhall grundades 1929 i Bengtsfors av den lokala arbetarekommunen, idrottsföreningen samt Folkets Husföreningen. De första åren fanns endast en enklare dansbana och en serveringsbyggnad.

Teaterbyggnaden invigdes 1939. Fler byggnader tillkom under åren som följde, till exempel korvkiosk, lottkiosker, entrébyggnader. Folkparken är fortfarande i bruk och används till artistuppträdanden, mässor med mera. Parkens mest framträdande byggnader idag är den inglasade rotundan, den öppna teatern med tak samt serveringsbyggnaden. Det kulturhistoriska värdet motiveras av byggnadernas funktion som festplats och samlingsplats för många människor, och av att den är en viktig representant för en bebyggelsekategori som försvinner i allt snabbare takt.

För att värdena ska bestå är det viktigt att följande bevaras: stomme, form, volym och proportioner. Röd-målad träpanel. Papptak. Originalfönster och -dörrar.

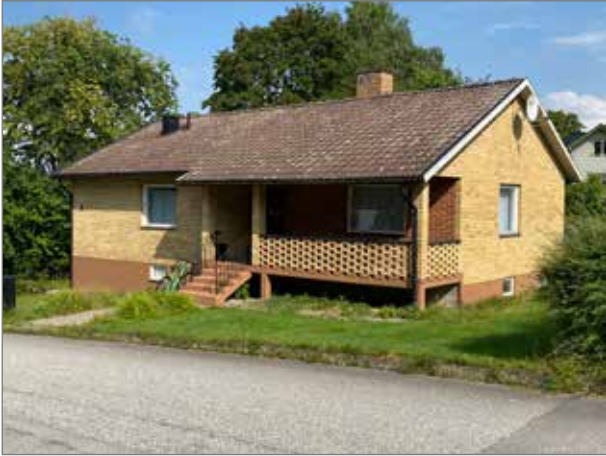
145. Gäddan 2

Villa från 1960-talet, belägen längs en gata i tätorten som framför allt domineras av något äldre villor och tvåfamiljshus. Byggnaden, som är uppförd i ett plan med källare, är klädd i gult tegel och har partier murade i rött tegel. Ett utmärkande drag är den öppna verandan med murat räcke. Byggnaden är sammantaget en välbevarad, tidstypisk representant för sin tids arkitektur och har därför kulturhistoriska värden.

För att dessa värden ska bestå är det väsentligt att följande bevaras: stomme, form, volym och proportioner. Ospröjsade fönster. Originaldörr i ädelträ. Verandan. Smidesräcken. Gula tegelfasader med röda partier.

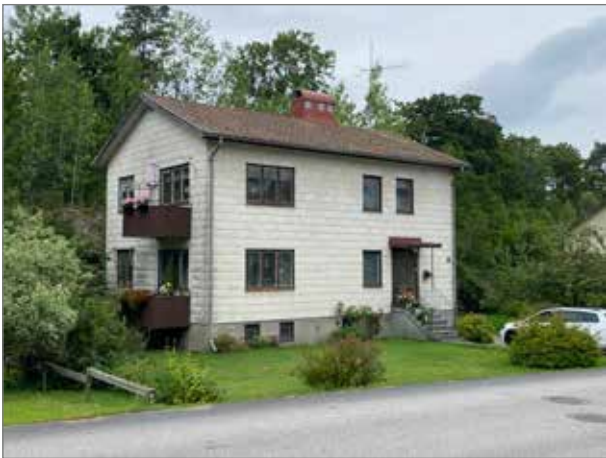
146. Gäddan 16

Bostadshus i två våningar med centralt läge i tätorten. Byggnaden, som troligen är uppförd under 1950-talet, har en tidstypisk, lågmäld prägel med väggar klädda i eternit och sadeltak klätt i tvåkupigt lertegel. Viktiga karaktärsdrag är de mörkare fönsterbågarna och balkongfronterna i original som kontrasterar mot de ljusa väggarna. Byggnaden har bevarats mycket väl sedan ursprunget och har därför kulturhistoriska värden.

För att värdena ska bestå är det väsentligt att följande bevaras: stomme, form, volym och proportioner. Fasad klädd i eternit. Fönstersnickerier och balkongfronter i original. Lertegeltak. Invändiga äldre detaljer till exempel snickerier om de finns kvar.

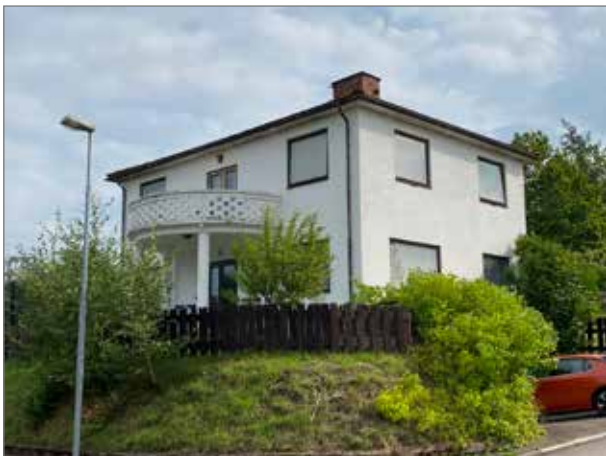
147. Gösen 15

Välbevarad funkisvilla från 1940-talet i två våningar, belägen vid Bolldalsvägen i ett villaområde med blandad karaktär. Villan är uppförd i renodlad funkisstil och präglas av en kubisk form, flackt tälttak och ljusa slätputsade fasader. Viktiga karaktärsdrag är den för stilen typiska avsaknaden av dekorationer och den stora rundade verandan mot väster med säreget räcke och rundade verandastolpar. Byggnaden har bevarats väl sedan ursprunget och har därför kulturhistoriska värden.

För att värdena ska bestå är det väsentligt att följande bevaras: stomme, form, volym och proportioner. Putsad fasad i ljus kulör. Fönster, dörrar och räcken i original. Invändiga äldre detaljer till exempel snickerier om de finns kvar.

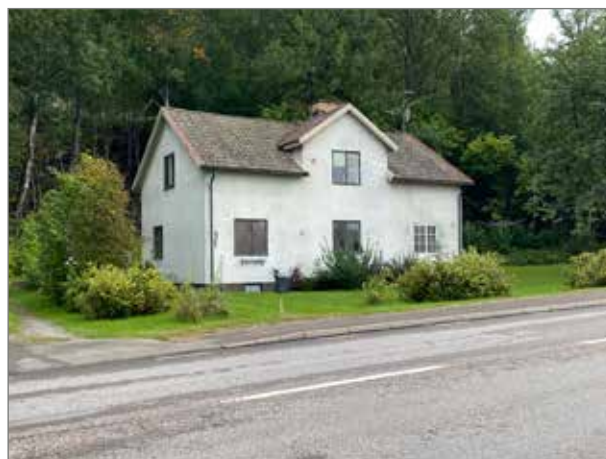
149. Intendenten 4

Välbevarad egnahemsvilla från omkring 1930-talet, belägen vid Karlsbergsvägen i ett område med samtida villor. Byggnaden har framför allt drag av nyklassicism: väggarna är klädda med locklistpanel och fönstren är spröjsade. Viktiga karaktärsdrag är hörnpilastrarna och verandaräckets tidsenliga utformning. Byggnaden har bevarats väl sedan ursprunget och har därför kulturhistoriska värden.

För att värdena ska bestå är det väsentligt att följande bevaras: stomme, form, volym och proportioner. Locklistpanel. Originalfönster. Äldre dörrar. Invändiga äldre detaljer till exempel snickerier om de finns kvar.

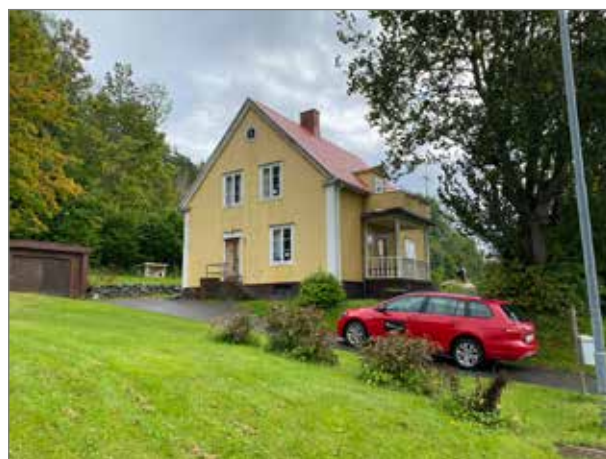
150. Intendenten 7

Välbevarad egnahemsvilla från omkring 1930-talet, belägen vid Karlsbergsvägen i ett område med samtida villor. Byggnaden har en enkel, funktionalistisk prägel med drag av nyklassicism: väggarna är klädda med locklistpanel och fönstren i original är placerade vid husets hörn. Byggnaden har bevarats väl sedan ursprunget och har därför kulturhistoriska värden.

För att värdena ska bestå är det väsentligt att följande bevaras: stomme, form, volym och proportioner. Locklistpanel. Originalfönster. Lertegeltak. Invändiga äldre detaljer till exempel snickerier om de finns kvar.

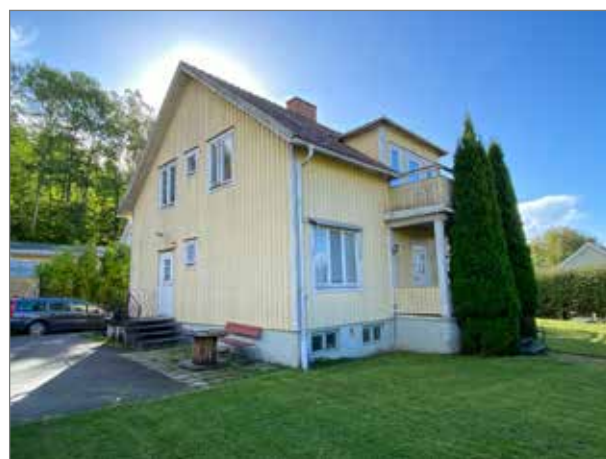
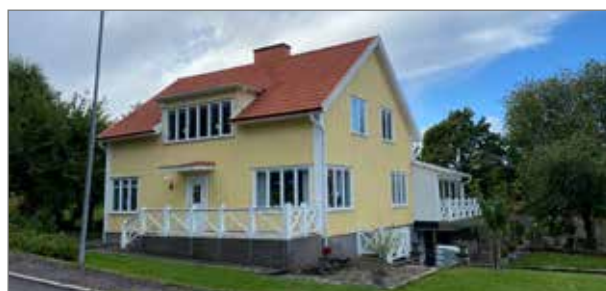
151. Kontoristen 3

Välbevarad egnahemsvilla från omkring 1940-talet, belägen vid Stationsgatan i ett område med samtida villor. Byggnaden har en enkel, funktionalistisk prägel: väggarna är klädda med locklistpanel och fönstren i original är stilrent placerade vid husets hörn. Byggnaden har bevarats väl sedan ursprunget och har därför kulturhistoriska värden.

För att värdena ska bestå är det väsentligt att följande bevaras: stomme, form, volym och proportioner. Locklistpanel. Originalfönster. Invändiga äldre detaljer till exempel snickerier om de finns kvar.

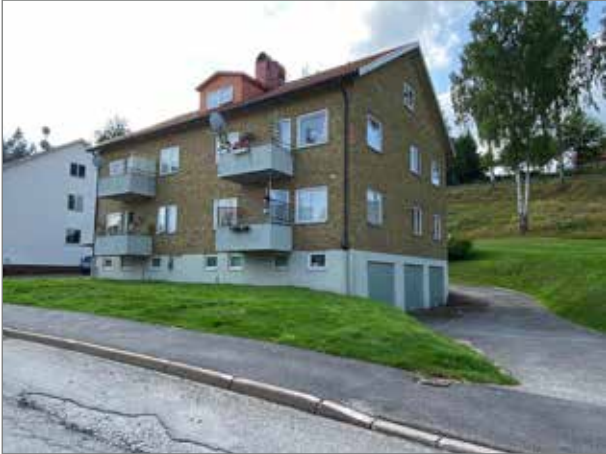
152. Kunghäll 4

Mindre flerbostadshus med välbevarad karaktär, uppfört i två våningar med källare och inredd vind. Beläget vid Kunghällsvägen där det finns flera byggnader med liknande karaktär. Byggnaden, som uppfördes under 1950-talet, har en tidstypisk prägel med väggar klädda i gult fasadtegel, och en ljust avfärgad sockel. Viktiga karaktärsdrag är bland andra fönster och balkongfronter i original, och trapphuset som på typiskt vis markerats i fasaden med ett fönsterband över entrén. Byggnaden har bevarats väl sedan ursprunget och har därför kulturhistoriska värden.

För att värdena ska bestå är det väsentligt att följande bevaras: stomme, form, volym och proportioner. Fasad i gult tegel. Fönster, dörrar, garageportar och balkongfronter i original. Invändiga äldre detaljer till exempel snickerier om de finns kvar.

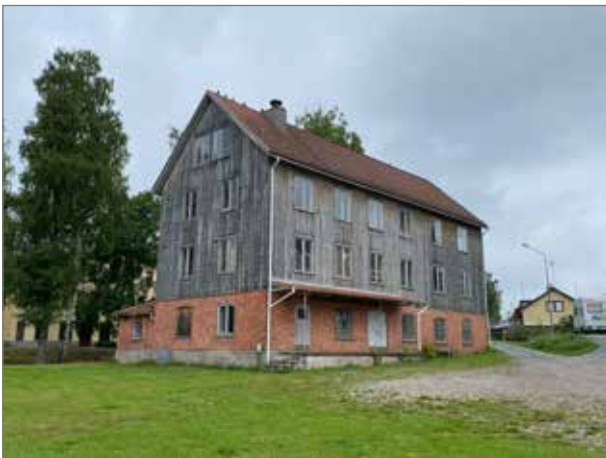
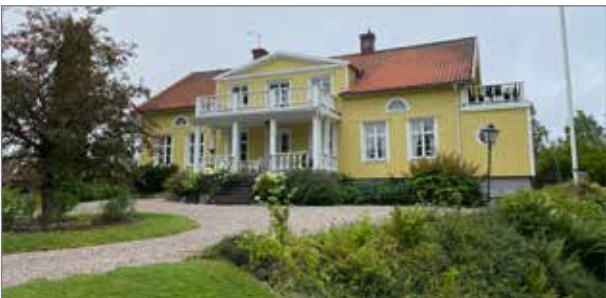
153. Kvarnen 6

Före detta valskvarn från 1926 belägen på Ön centralt i Bengtsfors. Kvarnen uppfördes för att förse en då ny spisbrödfabrik på orten med mjöl. Under en period maldes också mjöl till foder här. Ön är i sin helhet en kulturhistoriskt värdefull bebyggelsemiljö och kvarnen utgör en viktig komponent i miljön. Byggnaden har kulturhistoriska värden, inte minst sett ur ett teknikhistoriskt perspektiv. Den är skyddad i detaljplan och ligger inom område av riksintresse för kulturmiljövärden.

För att värdena ska bestå är det väsentligt att följande bevaras: volym, form, stomme och proportioner. Stående panel. Äldre fönster och dörrar. Sockelvåning av frilagt tegel. Lastbrygga. Eventuella invändiga äldre detaljer som minner om byggnadens ursprungliga funktion.

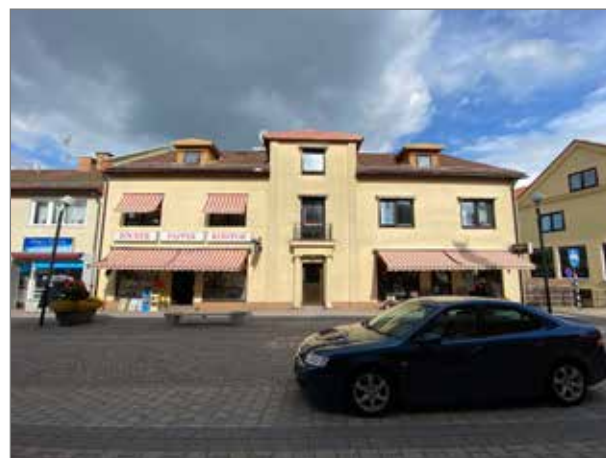
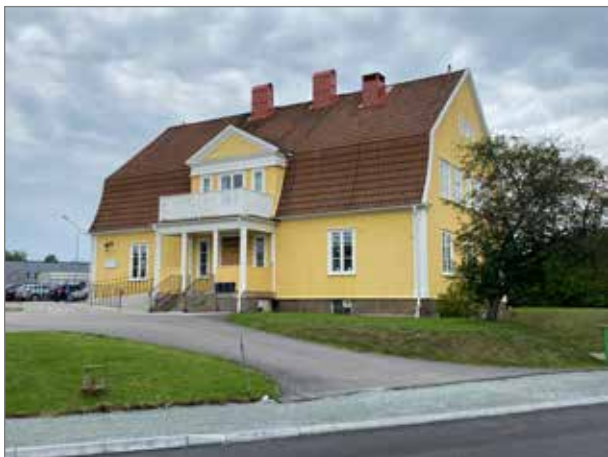
159. Lantmätaren 1

Före detta läkarvilla från 1920-talet. Byggnaden är omgiven av öppna ytor och har därför ett väl exponerat läge, centralt i samhället. Den har en mycket välbevarad och tidstypisk utformning och höga kulturhistoriska värden. Prägeln är nyklassicistisk och byggnaden kännetecknas bland annat av en symmetrisk uppbyggnad, frontespis med tympanonfält på framsidan, pilastrarna kring hörnen och på baksidans fasad. Fasaden är klädd med locklistpanel och de tunga takfallen är brutna och nedtill svängda. Husets ursprungliga tidstypiska fönster är bevarade, såväl de spröjsade tvåluftsfönstren som de ovala spröjsade fönstren. Av kulturhistoriskt värde för fastigheten är också den väl utformade smidesgrinden med grindstolpar strax sydväst om huset.

För att värdena ska bestå är det väsentligt att byggnadens stomme, form och proportioner bevaras, liksom karaktärsdrag som är typiska, till exempel locklistpanelen, originalfönster, naturstensdetaljer, det svängda taket. Byggnaden är skyddad i detaljplan.

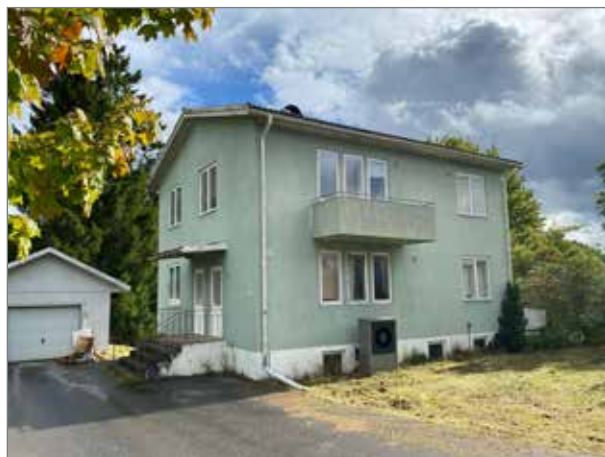
163. Linnean 5

Villa från 1950-talet, belägen i ett villaområde med blandad karaktär. Byggnaden, som är uppförd i ett och ett halvt plan med källare, har putsade beige fasader, och sockel och detaljer som målats bruna. Utmärkande drag är bland annat den tegelklädda omfattningen kring dörren och balkongen med korrugererat plåträcke i original. Byggnaden är sammantaget en välbevarad, tidstypisk representant för sin tids arkitektur och har därför kulturhistoriska värden.

För att dessa värden ska bestå är det väsentligt att följande bevaras: stomme, form, volym och proportioner. Ospröjsade fönster. Balkongen. Trappräcken. Putsade fasader.

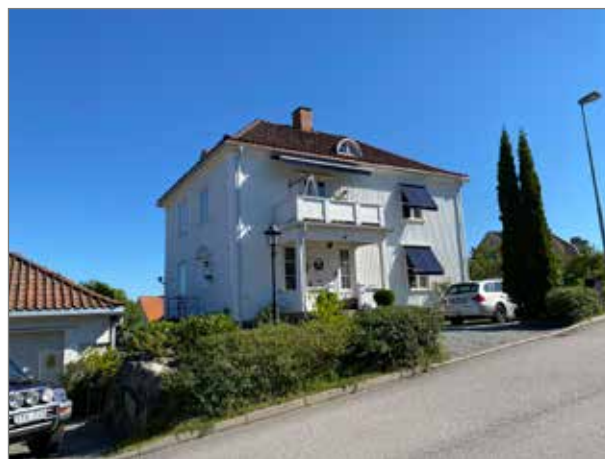
165. Löjan 1

Flerbostadshus med välbevarad karaktär, uppfört i två och ett halvt plan plus källare med garage. Beläget vid Kinadalsvägen i ett område som framför allt präglas av flerbostadshus i två–tre våningar, byggda kring 1900-talets mitt. Byggnaden, som troligen är uppförd under 1950-talet, har en tidstypisk prägel med lertegelklätt sadeltak och fasader i gult tegel samt putsade partier. Byggnaden består av två förskjutna byggnadskroppar, vilket var vanligt vid den här tiden. Viktiga karaktärsdrag är fönster i original liksom smidda balkongräcken med tidstypisk dekor. Byggnaden har bevarats väl sedan ursprunget och har därför kulturhistoriska värden.

För att värdena ska bestå är det väsentligt att följande bevaras: stomme, form, volym och proportioner. Fasad klädd i fasadtegel med putsade partier. Fönster, dörrar, garageportar och balkongfronter i original. Invändiga äldre detaljer till exempel snickerier om de finns kvar.

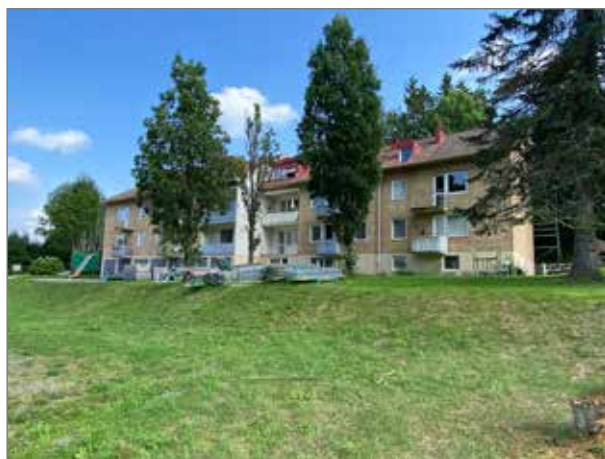
166. Löjan 13

Bostadshus i två våningar med källare, beläget i en sluttning längst söderut på Bolldalsvägen. Byggnaden, som troligen är uppförd under 1950-talet, har en tidstypisk, lågmäld prägel med ljusa slätputsade väggar och kontrasterande bruna fönsterbågar. Kvar sedan byggnadstiden är bland annat fönstren i original och de rundade balkongfronterna. Byggnadens allmänna karaktär har bevarats väl sedan ursprunget och fastigheten har därför kulturhistoriska värden.

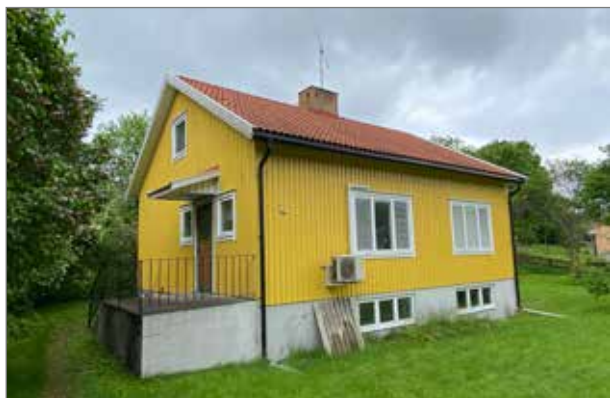
168. Majbergsdalen 1

1960-talsvilla med välbevarad karaktär, uppförd i ett plan plus källare med garage. Beläget i Majbergsdalen i ett område som präglas av både villabebyggelse och industrier. Byggnaden har en tidstypisk prägel med gula tegelfasader och två förskjutna byggnadskroppar, vilket var vanligt vid den här tiden. Viktiga karaktärsdrag är fönster och dörrar i original liksom trappräcken med tidstypisk dekor. Byggnaden har bevarats väl sedan ursprunget och har därför kulturhistoriska värden.

För att värdena ska bestå är det väsentligt att följande bevaras: stomme, form, volym och proportioner. Fasad klädd i fasadtegel. Fönster, dörrar, garageportar i original. Invändiga äldre detaljer till exempel snickerier om de finns kvar.

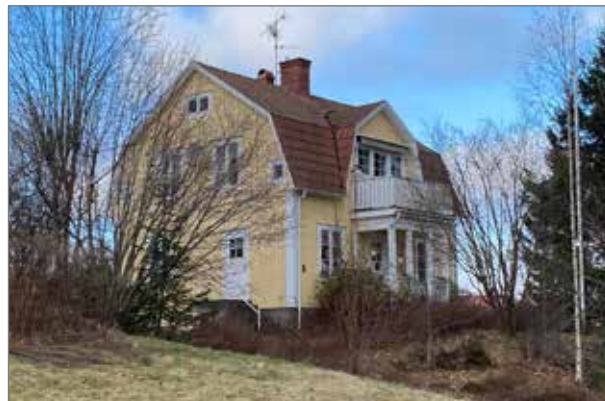
170. Mercurius 7

Välbevarad egnahemsvilla från 1930-talet, belägen vid Valhallavägen i en rad av samtida villor med liknande uttryck. Byggnaden har en tidstypisk prägel och bär fram för allt drag av 1920-talsklassicism. Väggarna är klädda med locklistpanel och fasaden mot gatan har en symmetrisk uppbyggnad med mittställd veranda och balkong. Viktiga karaktärsdrag är de spröjsade fönstren, det brutna taket klätt med lertegel och hörnpilastrarna. Byggnaden har bevarats väl sedan ursprunget och har därför kulturhistoriska värden.

För att värdena ska bestå är det väsentligt att följande bevaras: stomme, form, volym och proportioner. Locklistpanel i ljus kulör. Fönster i original. Lertegeltak. Öppen veranda. Invändiga äldre detaljer till exempel snickerier om de finns kvar.

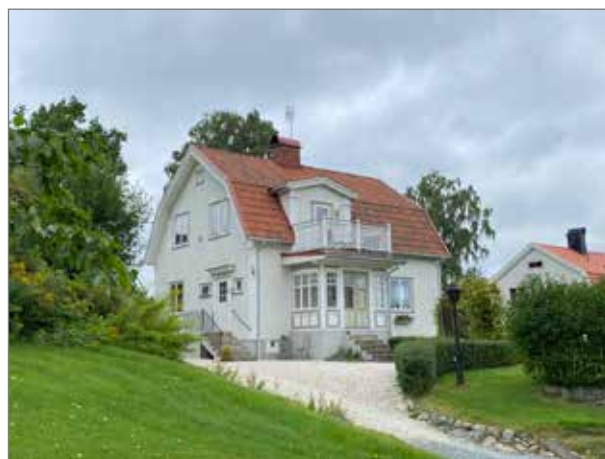
171. Mercurius 12

Välbevarad egnahemsvilla från 1930-talet, belägen vid Valhallavägen i en rad av samtida villor med liknande uttryck. Byggnaden bär drag av både 1920-talsklassicism och funktionalism. Väggarna är klädda med locklistpanel och fasaden mot gatan domineras av en veranda med balkong över. Viktiga karaktärsdrag är bland annat det brutna taket klätt med lertegel och hörnpilastrarna. Byggnaden har bevarats väl sedan ursprunget och har därför kulturhistoriska värden.

För att värdena ska bestå är det väsentligt att följande bevaras: stomme, form, volym och proportioner. Locklistpanel i ljus kulör. Fönster i original. Lertegeltak. Invändiga äldre detaljer till exempel snickerier om de finns kvar.

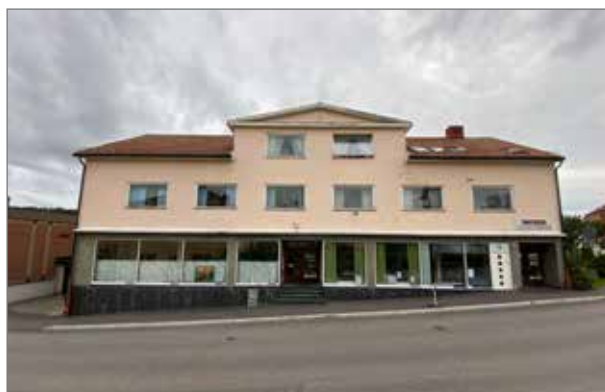
172. Modisten 2

Affärs- och bostadsfastighet i två våningar belägen vid Centralbacken med framsidans fasad vänd mot Tingshustorget. Huset har ett exponerat läge, och stor betydelse för stadsbilden. Den nuvarande utformningen tillkom vid en omgestaltning genomförd 1944–1945 för Ester Sjöholms modeaffär. Byggnadens historia och prägel påminner om flera av affärshusen längs Storgatan. Fasaderna är ljusst putsade, och affärsdelen i bottenplanet markeras av skyltfönster, indragna entréer och mörkare fasadkulör. Mot gatan syns en frontespis

som kröns av ett tympanonfält. Baksidans fönster är tidstypiskt formade med mittposter, utan spröjs. Vissa förändringar har skett sedan 1940-talet men karaktären från tiden är i väsentliga delar bevarad. Den har därför kulturhistoriska värden.

För att värdena ska bestå är det väsentligt att byggnadens stomme, form och proportioner bevaras, liksom karaktärsdrag som är typiska till exempel putsade fasader, fönstersättning, indragna entrépartier. Byggnaden är skyddad i detaljplan.

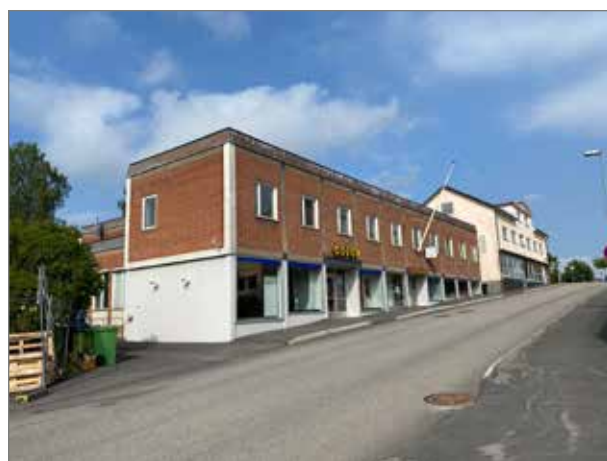
173. Modisten 3

Föreningsbyggnad/ordenshus med bland annat bio- och teatersalong och samlingslokaler. Byggnaden är uppförd av och tillhör en lokalförening av IOGT-NTO. Den byggdes 1961–1963 efter arkitekt K.E. Hjalmarssons ritningar. Byggnaden har bevarats väl genom åren. De förändringar som skett rör främst interiören och biosalongen som moderniserats i omgångar. Byggnaden präglas av ett tidstypiskt modernistiskt formspråk med fyrkantiga volymer i souterrainläget längs Centralbacken. Karaktäristiskt är också det platta taket. Fasaderna består dels av oklädd betong, både slät och med spårade mönster, samt fältindelad rött fasadtegel och detaljer av mosaik. Husets ursprungliga fönster är i huvudsak bevarade. Byggnaden är skyddad i plan för sina kulturhistoriska värden.

För att värdena ska bestå är det väsentligt att byggnadens stomme, form och proportioner bevaras, liksom karaktärsdrag som är typiska till exempel fönstersättningen, plåtklädd taksarg, fasader i betong, tegel och mosaik.

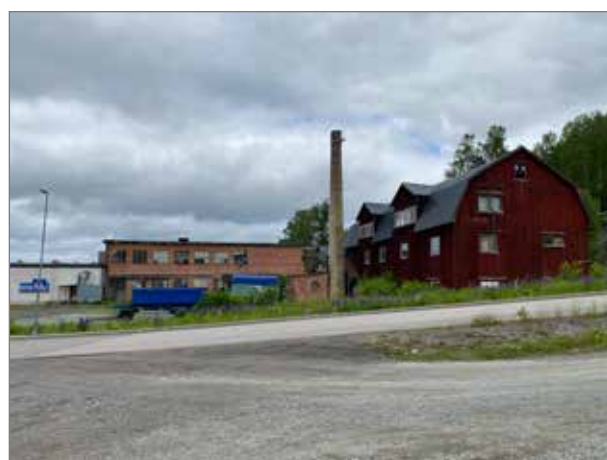
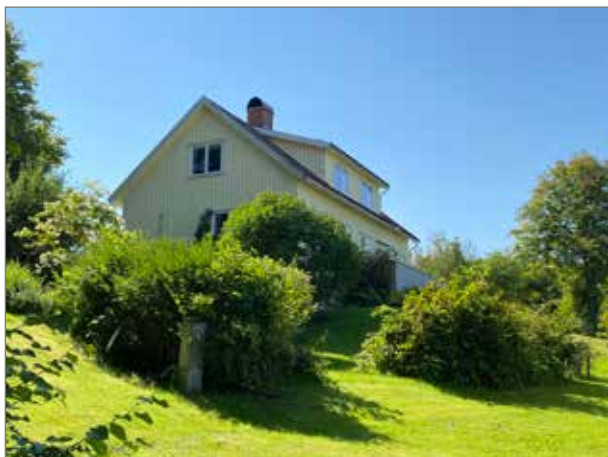
174. Möbelsnickaren 2

Fastigheten har använts för möbel tillverkning kontinuerligt sedan 1920-talet. Här finns tre sammanbyggda byggnader från 1920/1930-talen samt en tillbyggnad från 1970-talet. Carlssons möbelfabrik är idag Bengtsfors äldsta verksamma industri. Sammantaget är fabriken som helhet mycket välbevarad – dess byggnader och maskinutrustning men även den kunskap som är knuten till verksamheten. Anläggningen har höga industri-, arkitektur- och byggnadshistoriska värden. Av särskilt värde är den bevarade fabriksskorstenen, då sådana börjar bli allt mer sällsynta. Fabriken är på grund av sina värden skyddad i detaljplan, och ligger även inom område av riksintresse för kulturmiljövärden.

För att värdena ska bestå är det väsentligt att följande

bevaras: Byggnadsdelarnas stomme, form och proportioner. Fasader av stående träpanel respektive tegelmurar. Originalfönster och -portar. Äldre maskinutrustning och andra äldre interiöra detaljer av vikt.

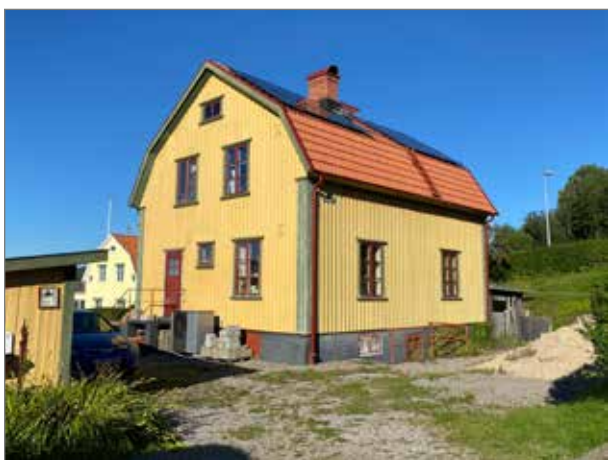
175. Neptunus 5

Bostadsfastighet belägen på en sluttande tomt på Höjden, som framför allt präglas av bostadsbebyggelse från cirka 1930–1970. Villan uppfördes sannolikt under 1950-talet, och har ett och ett halvt plan och källare med garage. Prägeln är tidstypisk: väggar klädda i ljus locklistpanel och sadeltaket täcks av tvåkupigt lertegel. Såväl de ospröjsade fönstren som portar, panel och tak förefaller vara original sedan byggnadstiden. Byggnaden är mycket välbevarad och har därför kulturhistoriska värden.

För att värdena ska bestå är det väsentligt att följande bevaras: stomme, form, volym och proportioner. Tvåkupigt lertegel. Fönster, panel och portar i original. Invändiga äldre detaljer till exempel snickerier om de finns kvar.

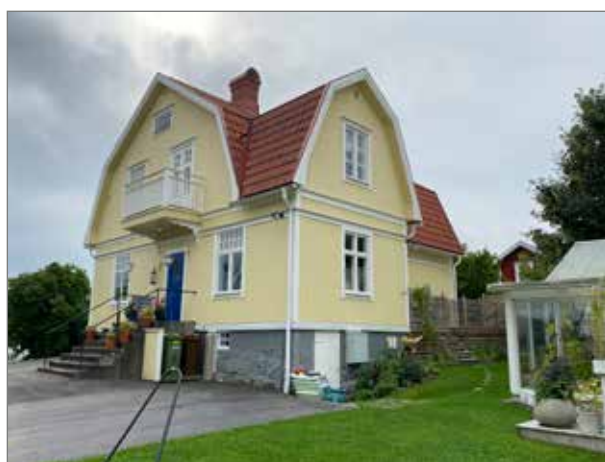
178. Olympen 4

Bostadsfastighet belägen på Olympiavägen i Bengtsfors. På fastigheten finns ett bostadshus, sannolikt från 1910- eller 1920-talet, uppfört i 1½-plan. Viktiga karaktärsdrag är det brutna taket, frontespiser, våningsbandet och korspostfönster med småspröjsad överdel. På tomten finns även ett friliggande garage samt ytterligare en mindre byggnad med glasat uterum. Byggnaderna har genomgått en del förändringar under de senaste decennierna men den kulturhistoriska karaktären bedöms vara bevarad i stora drag. De är skyddade i detaljplan med skyddsbestämmelse.

För att de kulturhistoriska värdena ska bestå är det väsentligt att följande bevaras: bostadshusets stomme, form, volymer och proportioner. Stående träpanel. Våningsbandet. Äldre dörrar, fönstersnickerier och -omfattningar, balkong- och verandaräcken. Invändiga äldre detaljer och byggnadsdelar om de finns kvar.

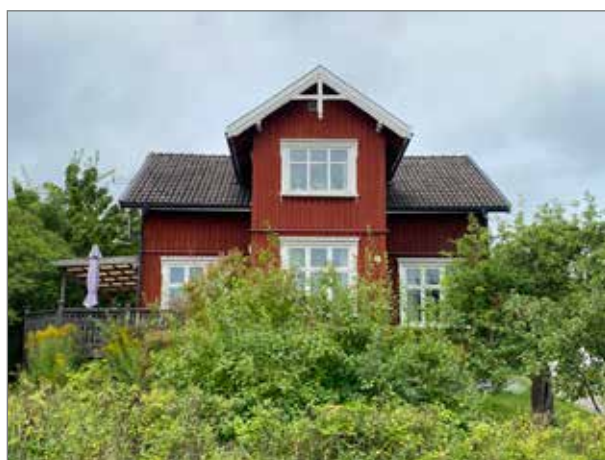
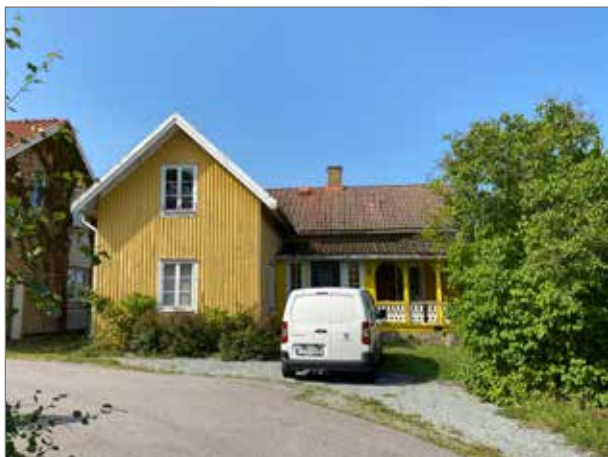
179. Olympen 6

Bostadsfastighet belägen på Olympiavägen i Bengtsfors. På fastigheten finns ett bostadshus, sannolikt från 1920-talet, uppfört i 1½-plan med tidstypiska frontespiser på vardera långsidan. På tomten finns även en stor friliggande byggnad som bland annat inrymmer garage, samt ytterligare en ekonomibyggnad. Såväl bostadshuset som de övriga byggnaderna har genomgått en del ändringar i sen tid, men den kulturhistoriska karaktären har i stora drag bevarats. Av särskilt antikvariskt intresse är de profilerade överstyckena över fönstren, ett uttryck för en lokal byggnadstradition som endast finns kvar på ett fåtal byggnader i Bengtsfors. Byggnaderna är skyddade i detaljplan med skyddsbestämmelse.

För att fastighetens kulturhistoriska värden ska bestå är det väsentligt att följande bevaras: byggnadernas

stomme, form, volym och proportioner. Fasader klädda med stående slamfärgsmålade träpanel. Äldre dörrar, fönster och -omfattningar. Invändiga äldre detaljer och byggnadsdelar om de finns kvar.

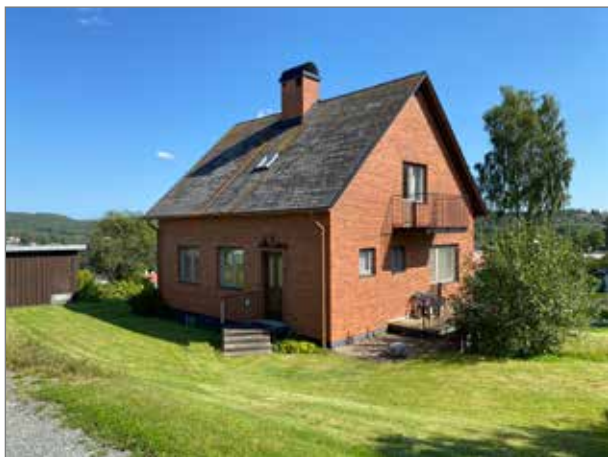
184. Saturnus 3

Välbevarad egnahemsvilla från 1930-talet, belägen vid Valhallavägen där det finns flera samtida villor med liknande uttryck. Byggnaden har en tidstypisk prägel och bär framför allt drag av 1920-talsklassicism. Väggarna är klädda med locklistpanel och fasaden mot gatan har en symmetrisk uppbyggnad med mittställd glasad veranda. Viktiga karaktärsdrag är bland annat de spröjsade fönstren, det brutna taket och hörnpilastrarna. Byggnaden har bevarats väl sedan ursprunget och har därför kulturhistoriska värden.

För att värdena ska bestå är det väsentligt att följande bevaras: stomme, form, volym och proportioner. Locklistpanel i ljus kulör. Fönster i original. Invändiga äldre detaljer till exempel snickerier om de finns kvar.

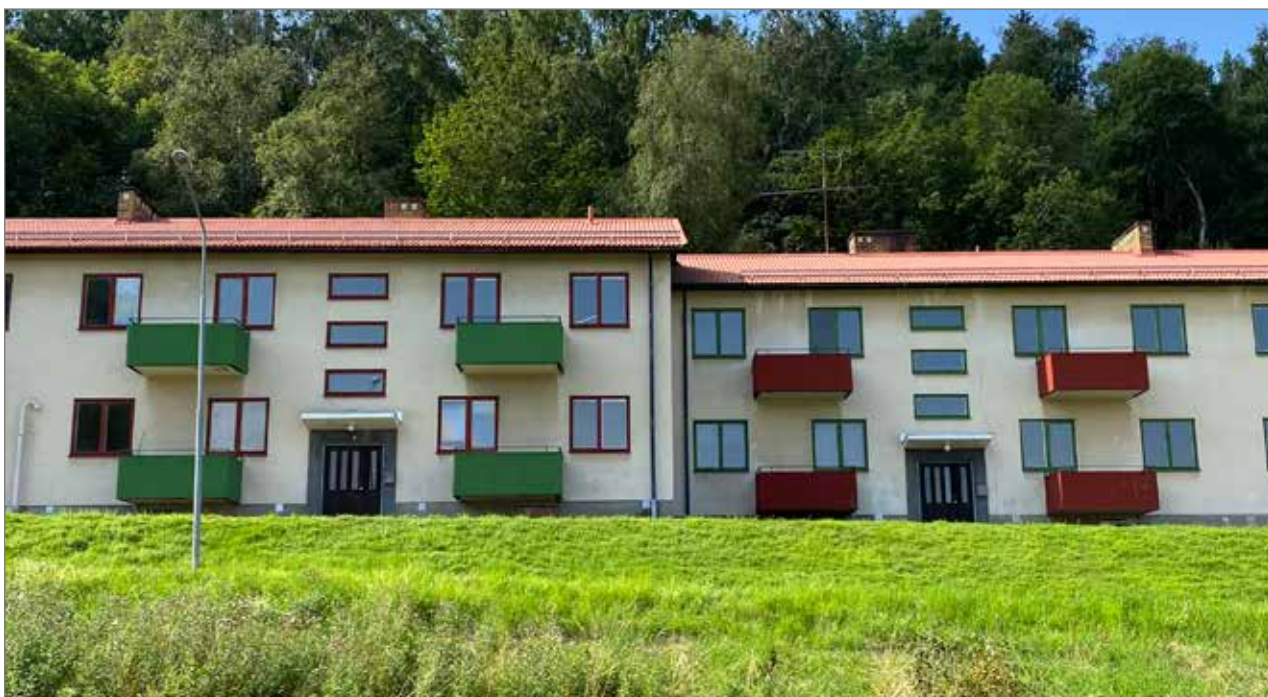
186. Siken 1 och 2, Laken 1 och 2 och Bengtsfors 3:12

Välbevarade exempel på flerbostadshus i två till fyra plan, uppförda kring en grön plan under perioden 1945–1960. Byggnaderna har tidstypiska karaktärsdrag och detaljer, och har genomgått få förändringar sedan de var nybyggda. De har därför kulturhistoriska värden.

För att värdena ska bestå är det väsentligt att stomme, form, volym och proportioner bevaras, liksom typiska särdrag, till exempel portar och fönster i original, fasader klädda i puts samt rött och gult tegel, balkongfronter i original, smidesdetaljer.

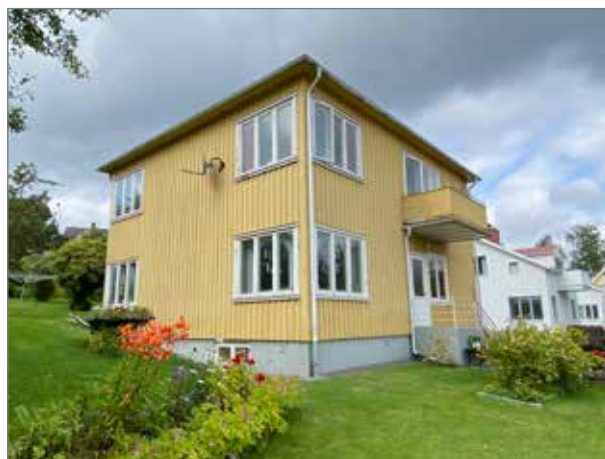
190. Snödroppen 18

Välbevarad egnahemsvilla, sannolikt från 1930-talet, belägen i ett område med samtida villor. Byggnaden har en tidstypisk prägel och bär framförallt drag av enkel och odekorerad funktionalism. Väggarna är klädda i stående locklistpanel och de ospröjsade fönstren är på typiskt vis placerade vid byggnadens hörn. Byggnaden har bevarats väl sedan ursprunget och har därför kulturhistoriska värden.

För att värdena ska bestå är det väsentligt att följande bevaras: stomme, form, volym och proportioner. Locklistpanel i ljus kulör. Fönster i original. Dörrar och portar i original. Invändiga äldre detaljer till exempel snickerier om de finns kvar.

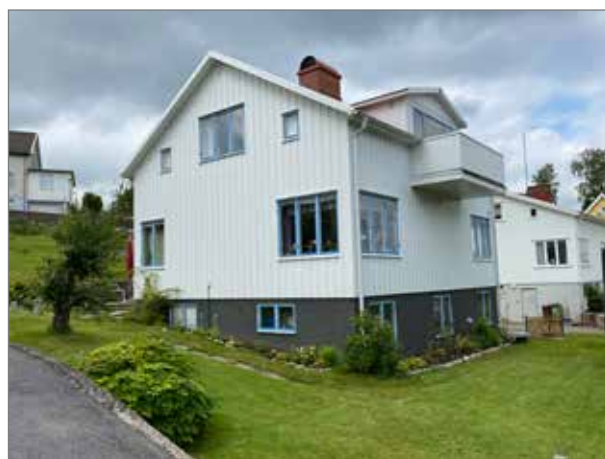
191. Snödroppen 20

Välbevarad egnahemsvilla belägen på Södra vägen i ett område med samtida villor med liknande uttryck. Byggnaden, som enligt uppgift är uppförd cirka 1935, har en tidstypisk, enkel prägel och bär drag av både funktionalism och 1920-talsklassicism. Viktiga karaktärsdrag är de ospröjsade fönstren, takkupan, fasadernas locklistpanel och hörnpilastrar. Byggnaden har bevarats väl sedan ursprunget och har därför kulturhistoriska värden.

För att värdena ska bestå är det väsentligt att följande bevaras: stomme, form, volym och proportioner. Locklistpanel i ljus kulör. Fönster i original. Invändiga äldre detaljer till exempel snickerier om de finns kvar.

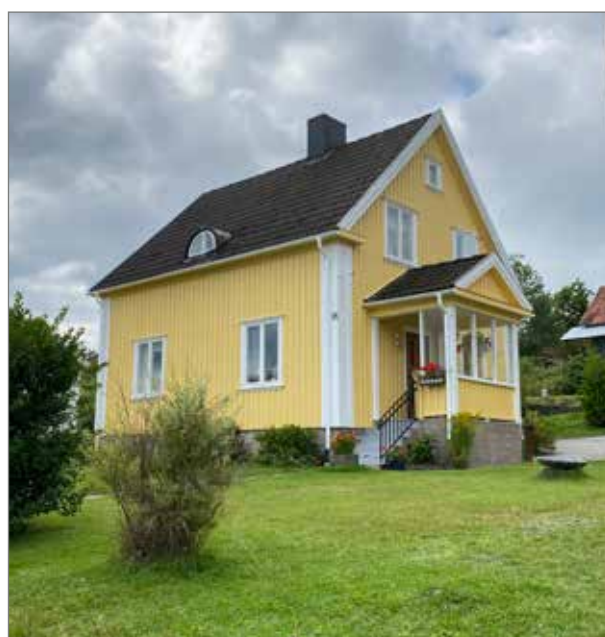
192. Solhem 11

Villa, troligen uppförd under 1940/1950-talet, belägen i ett område med samtida villor nära Bengtsbrohöljen. Byggnaden, som är uppförd i en våning med källare, har en tidstypiskt anspråkslös prägel med ospröjsade originalfönster och ljusa putsade fasader. Byggnaden har bevarats väl sedan ursprunget och har därför kulturhistoriska värden.

För att värdena ska bestå är det väsentligt att följande bevaras: stomme, form, volym och proportioner. Fönster och dörr i original. Garageportar. Putsad fasad. Invändiga äldre detaljer om de finns kvar.

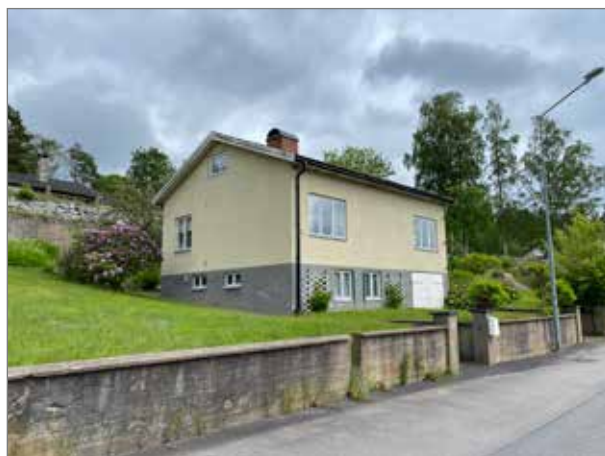
193. Taggsvampen 3

Villa från 1969, belägen i Bäckområdet, omgiven av villor från samma tid. Ritad av en lokal arkitekt, Sven Pettersson, och byggd av ägaren själv. Byggnaden är uppförd i suterräng med garage i bottenplanet. Byggnaden har en välbevarad och tidstypisk karaktär och har därför kulturhistoriska värden.

För att värdena ska bestå är det väsentligt att byggnadens stomme, volym, form och proportioner bevaras, liksom fönster och dörrar i original.
