Kulturhistorisk byggnadsinventering nr 58

Ärtemarks socken och tätorten Bengtsfors
Bengtsfors kommun

Carina Carlsson
Kulturmiljö
Förvaltningen för kulturutveckling 2023

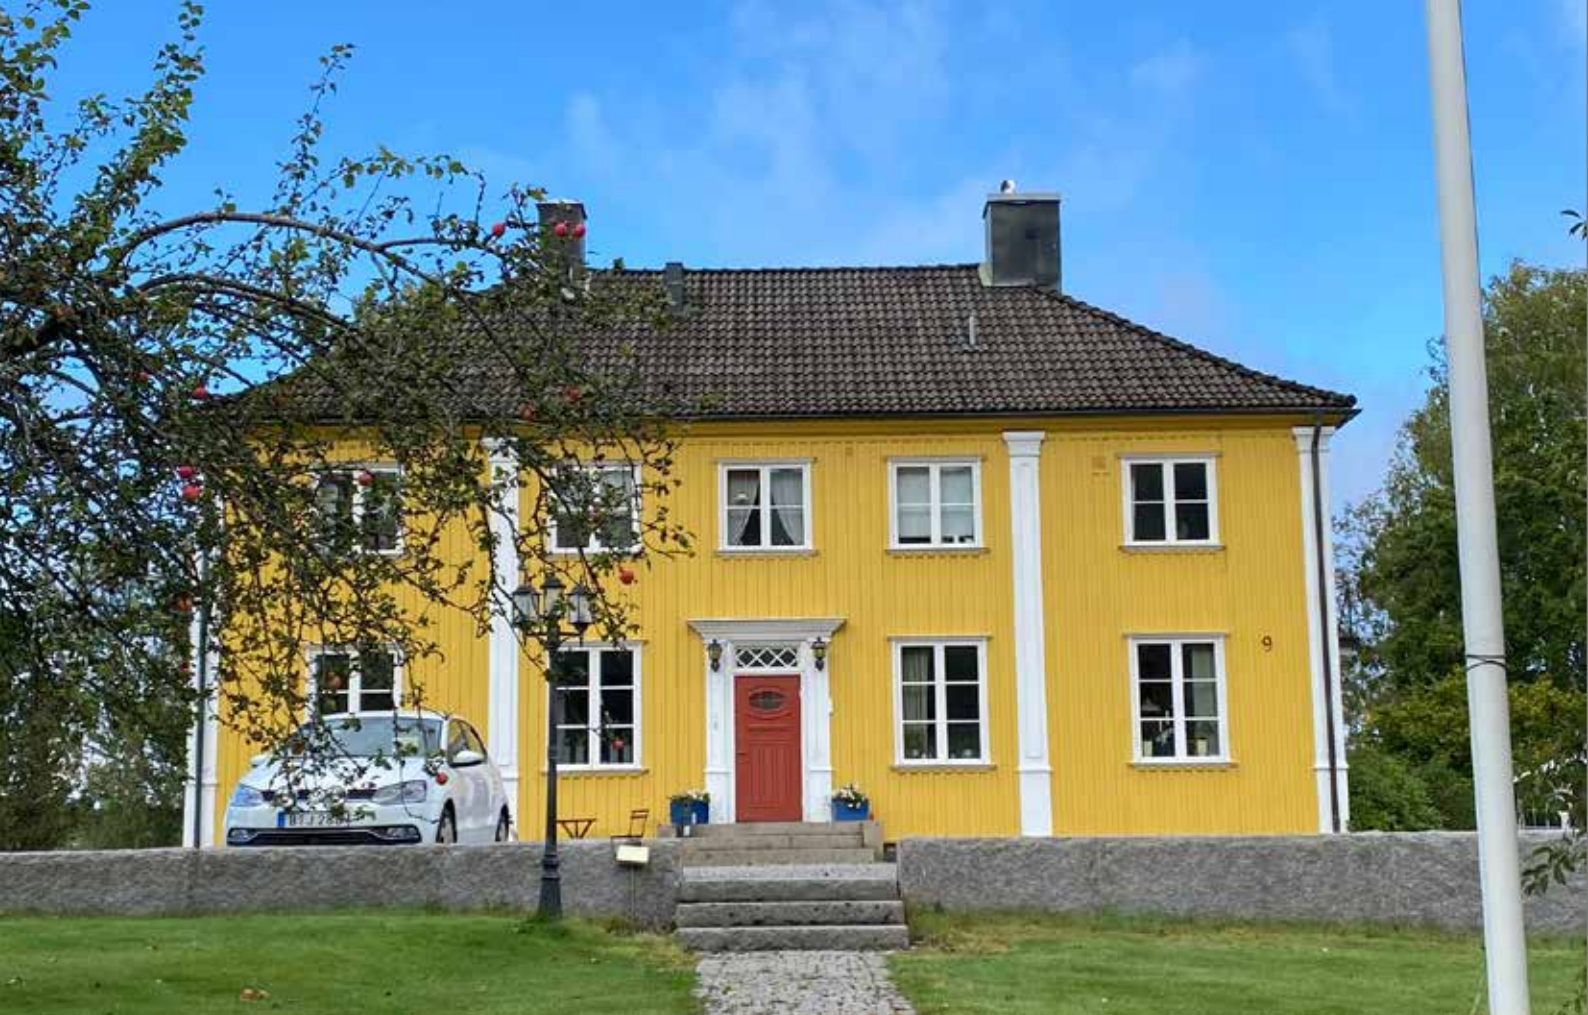
Viken 11.

Stort bostadshus i två våningar beläget på en höjd vid Karlsbergsvägen. På fastigheten finns även friliggande garage och lekstuga. Bostadshuset, som sannolikt härstammar från 1920-talet, har en tydligt klassicistisk prägel med pilasterindelad fasad och mittställt entréparti. Såväl locklistpanelen som de spröjsade fönstren verkar vara original sedan byggnadstiden. Bostadshuset bedöms ha särskilda arkitektoniska kvalitéer och en välbevarad karaktär, och har därför kulturhistoriska värden.

För att värdena ska bestå är det väsentligt att byggnadens stomme, form, volym och proportioner bevaras, liksom karaktärsdrag som är typiska: locklistpanelen, pilastrar och fönster i original, och invändiga äldre detaljer om de finns kvar.

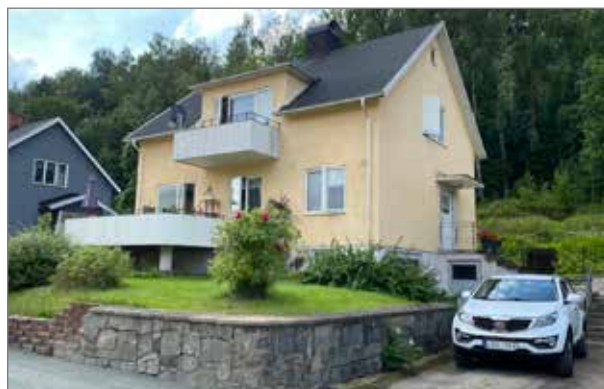
203. Vimman 9

Välbevarad funkisvilla med två lägenheter, belägen vid Kunghällsvägen i ett område med samtida bostadshus. Byggnaden har en tidstypisk, lågmäld prägel med slätputsade fasader och på gaveln dubbel entré samt garagednfart. Viktiga karaktärsdrag i original: fönster, balkongfronterna och metallräcken. Byggnaden har bevarats väl sedan ursprunget och har därför kulturhistoriska värden.

För att värdena ska bestå är det väsentligt att följande bevaras: stomme, form, volym och proportioner. Putsad fasad i ljus kulör. Fönster, dörrar, räcken och balkongfront i original. Invändiga äldre detaljer till exempel snickerier om de finns kvar.

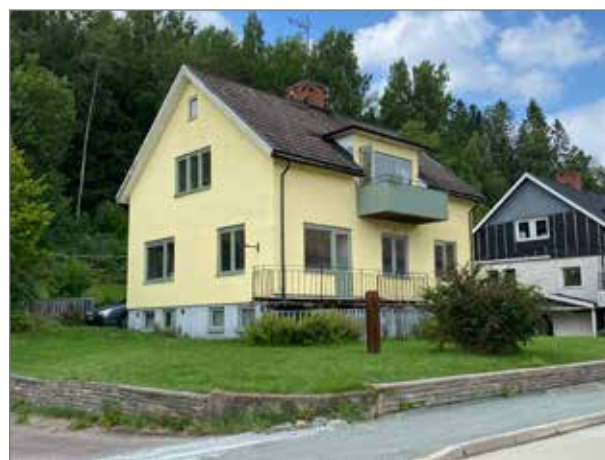
204. Vitsippan 6

Välbevarad funkisvilla i ett plan med källare, belägen i ett område som framför allt präglas av blandad villa-bebyggelse. Villan, som förmodligen är uppförd kring 1940/1950 har en tidstypisk lågmäld prägel med väggar klädda i oprofilerad locklistpanel, och det flacka sadeltaket täcks av tvåkupigt lertegel. Flera av fönstren och panelen är med stor sannolikhet original sedan

För att värdena ska bestå är det väsentligt att följande bevaras: stomme, form, volym och proportioner. Originalfönster, ytterdörr och panel. Lertegeltak. Invändiga äldre detaljer till exempel snickerier om de finns kvar.

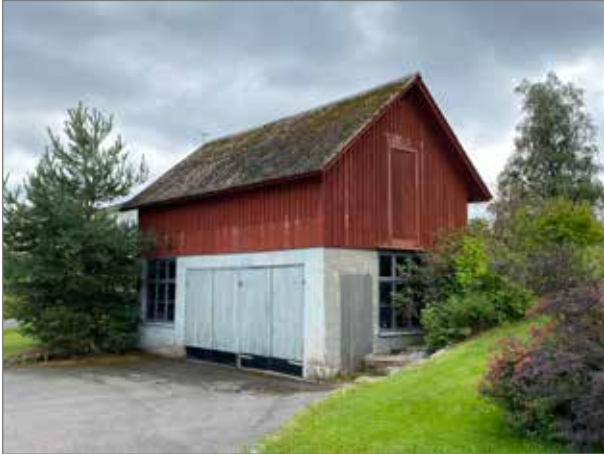
205. Vitsippan 7

Äldre ekonomibygnad, enligt källa möjligen en Före detta smedja. Belägen i ett område som huvudsakligen domineras av villabebyggelse från perioden 1930–1980. Byggnaden bedöms vara uppförd någon gång under perioden 1910–1940. Den har kvar en äldre karaktär och är ett kulturhistoriskt intressant spår från traktens tidiga historia. Den har därför kulturhistoriska värden.

För att värdena ska bestå är det väsentligt att följande bevaras: stomme, form, volym och proportioner. Put-sade respektive slamfärgsmålade, panelklädda väggar. Äldre fönster. Portar.
