Utvärdering av
kvicksilvermätningar i luft
och nederbörd i samband
med EKA-projektet i
Bengtsfors

EKA projektets rapport
nr "EKA 2010: 1"

Ingvar Wängberg
IVL Svenska Miljöinstitutet

Uppskattning av spridningen av metalliskt kvicksilver till luft i samband med sanering på Eka- tomten i Bengtsfors

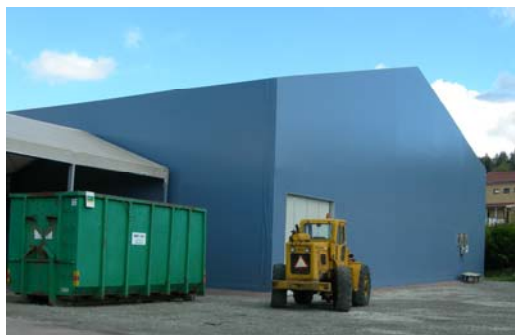
Figur 2. Tältet över cellhallen hade en total volym av 18 000 m³ och var utrustad med en anläggning för rening av ventilationsluften

Rivningen av cellhuset skedde med hjälp av grävskopa. Rivningsmaterialet lastades i lockförsedda containrar inuti tältet och transporterades sedan till Sakab på lastbil. Tältet ventilerades med hjälp av kraftiga fläktar som sög in luft från öppningar i övre delen av tältets norra gavel. Innan utsläpp vid tältets södra gavel renades luften via partikelfilter och filter med aktivt kol som tog hand om Hg⁰, dioxiner och andra gasformiga föroreningar. Som del av arbetsmiljö- och omgivningskontrollen mättes kvicksilverhalten kontinuerligt både inne i tältet och i utluften från reningsanläggningen. En detaljerad redovisning av hur dessa mätningar gick till ges i Bilaga 1. Resultatet av mätningarna är sammanfattade i Tabell 2. Resultatet tyder på en effektiv rening av både gasformigt och partikulärt kvicksilver. I början renades Hg⁰ till 99,5 %. Effektiviteten sjönk något med tiden och blev mot slutet 90 %. I genomsnitt renades utluften med avseende på Hg⁰ till 94 %, vilket innebär att ca 3 kg kvicksilver fångades i filtret och en mindre del, 0,2 kg, släpptes ut. Reningen av partiklar uppskattades till att vara bättre än 99 % under hela saneringsperioden vilket innebär att luften från tältet renades från minst 50 kg damm innan den släpptes ut till omgivningen. Andelen kvicksilver i det avskilda dammet uppskattades till ca 130 g. Vid uträkningarna enligt ovan har emissioner i samband med transporter ut och in till tältet försummat då mätningar av Hg⁰ och partikulärt kvicksilver vid tältporten indikerade att ytterst små mängder verkade komma ut den vägen.

Tältet över cellhallen visade sig mycket effektivt som åtgärd för att begränsa spridningen av kvicksilver och dioxin. Den kanske största fördelen var att man så gott som helt stoppade spridning av kvicksilver- och dioxin-haltigt damm vilket annars skulle ha förorenat omgivningen i direkt anslutning till EKA-tomten. Dessutom reducerades emissionen av Hg^0 med ca 3 kg. Till nackdelarna hör att man erhöll mycket höga halter inuti tältet. Speciella säkerhetsåtgärder och rigorös användning av andningsskydd och skyddskläder krävdes vilket gjorde rivningen mer trögrarbetad. Kostnaden för tältbygget och att själva tältet i sig försvårade arbetet kan också räknas som en nackdel. Man skulle möjligen kunnat bekämpa damningen genom intensiv sprinkling. Men å andra sidan hade man då behövt ta om hand förorenat vatten som annars kunnat ge upphov till problem genom ökad lakning av byggmaterialet samt av den förorenade marken på EKA-tomten. Förmodligen hade arbetsmiljön blivit bättre om rivningen gjorts under bar himmel, men man hade även i det fallet behövt använda speciella skyddskläder och andningsskydd.

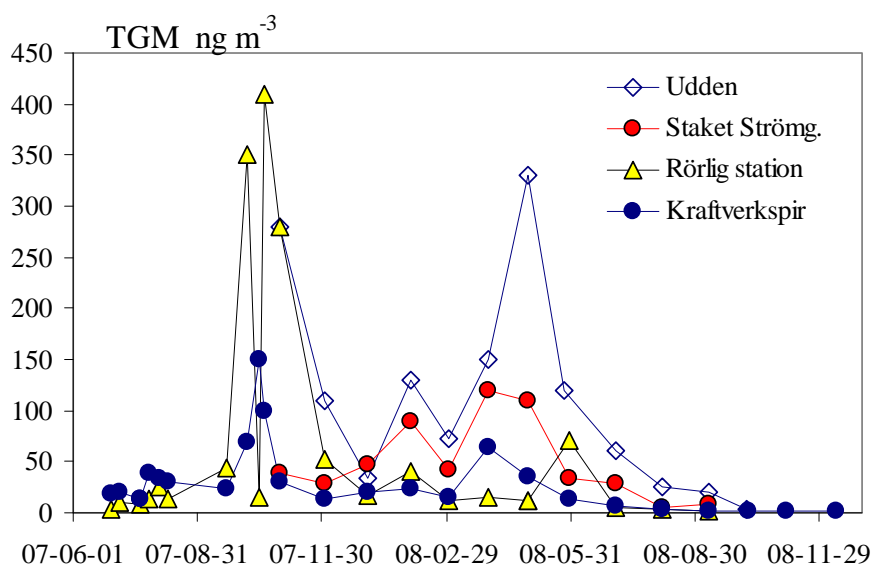
Figur 4. Resultat från TGM-mätningar på EKA-tomten och Kraftverkspiren under saneringsarbetet, juni 2007 till november 2008. Enskilda punkter i diagrammet utgörs av veckoprov och månadsprov. Observera att linjerna mellan punkterna endast är till för att markera vilka punkter som hör ihop.

Resultatet av TGM-mätningarna visas i Figur 4. Notera att halterna är angivna i enheten ng m^{-3} och är alltså mycket lägre än de halter som erhöles inuti tältet. Bakgrundshalten av TGM är $1.3 - 2.0 \text{ ng m}^{-3}$ i södra Sverige och de värden som mättes ($4 - 400 \text{ ng m}^{-3}$) är därför att betrakta som måttligt till kraftigt förhöjda. TGM-halterna var långt under det hygieniska gränsvärdet under hela perioden, men det bör påpekas att halterna i Figur 4 är medelvärden mätta ca 2 m över markplanet. Mycket högre halter kunde påträffas nära marken och speciellt i gropar med förekomst av elementärt kvicksilver, varför skyddsoverall och andningsskydd användes vid vissa arbetsmoment.

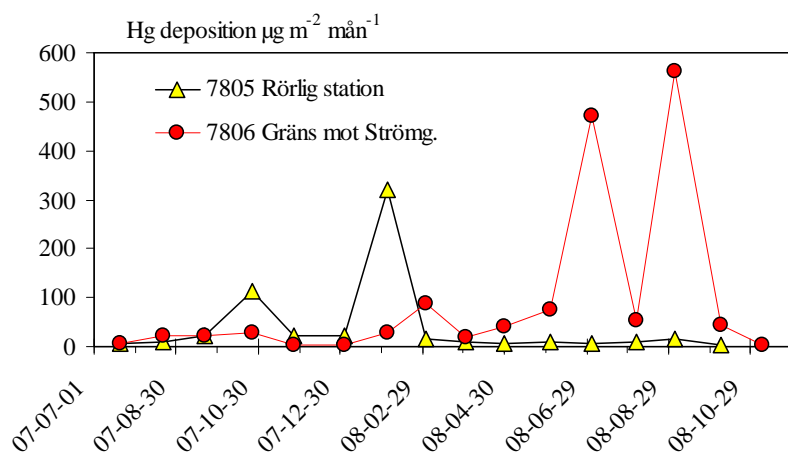
Figur 5. Månadsmedelvärden av kvicksilverdeposition uppmätt på EKA-tomten under saneringsarbetet. Medelvärdena för hela perioden var 39 och $92 \mu\text{g m}^{-2} \text{ mån}^{-1}$ på Rörlig station resp. Gräns mot Strömgatan.

Deposition av kvicksilver användes som ett mått på spridning till följd av damning. Figur 5 visar månadsmedelvärden av kvicksilverdeposition på saneringsområdet. Som jämförelse kan nämnas att bakgrundsdepositionen av kvicksilver oftast är mindre än $1 \mu\text{g m}^{-2}$ per månad. Inte helt oväntat var depositionen av kvicksilver i direkt anslutning till hanteringen av förorenade jordmassor kraftigt förhöjd under saneringen. Figur 6 visar depositionen på referensstationerna under samma period.

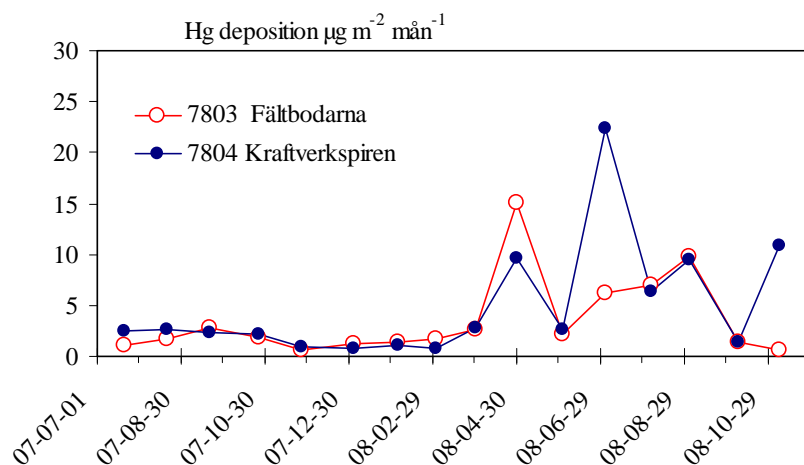
Figur 6. Månadsmedelvärden av kvicksilverdeposition uppmätt på referensstationerna. Medelvärdena för hela perioden var 3,6 och $4,9 \mu\text{g m}^{-2} \text{ mån}^{-1}$ vid fältbodarna resp. kraftverkspiren.

Även dessa mätplatser är märkbart påverkade vilket visas av att medeldepositionen av kvicksilver var 4 - 5 $\mu\text{g m}^{-2} \text{mån}^{-1}$ under mätperioden. Enligt Figur 6 är depositionen påfallande lika på de båda referensstationerna. Kraftverkspiren ligger bara ett tiotal meter ifrån saneringsplatsen varför påverkan där kunde förväntas vara högre än vid Fältbodarna. Dock påverkades troligtvis Fältbodarna även av all trafik från och till EKA-tomten. Dessutom kan den mätplatsen till viss del även ha påverkats av hanteringen kring de närliggande anläggningarna för rening av vatten.

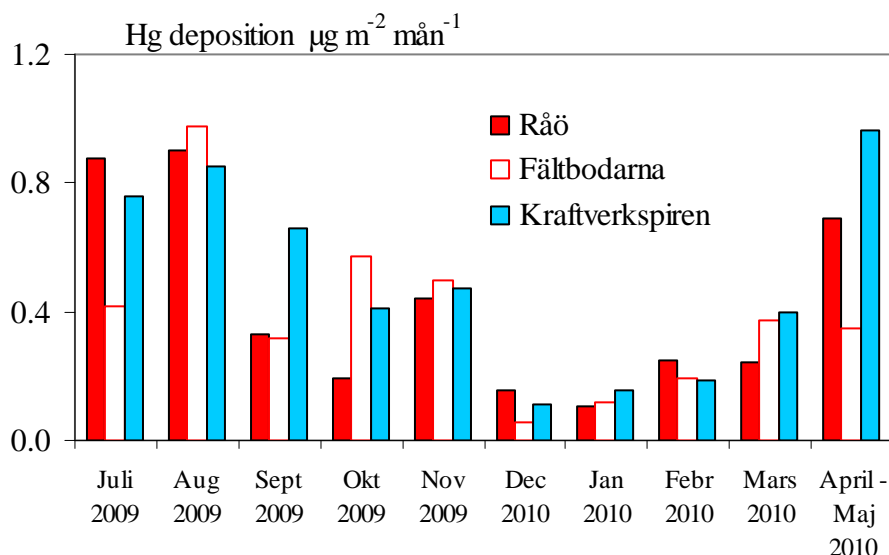
Figur 9. Kviksilverdeposition på referensstationerna efter saneringen i jämförelse med motsvarande mätning på Råö.

Depositionsmätningar utfördes också under 2003-2004, d.v.s. innan saneringen. Ingen förhöjd deposition av kvicksilver kunde dock påvisas. Däremot var depositionen av kvicksilver märkbart förhöjd under saneringen. En jämförelse med motsvarande data från Råö, se Figur 9, visar emellertid att kvicksilverdepositionen numera är tillbaka på samma låga nivå som innan saneringen och motsvarar den på Råö.

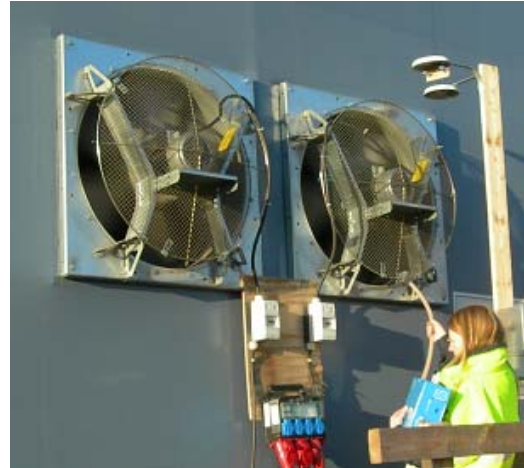
Figur 1. Miljökontrollant Annelie Loberg, Bengtsfors Kommun, mäter Hg⁰ koncentrationen i utgående renad luft.

utsläpp. En mindre andel Hg⁰ passerade dock igenom. Därför ingick mätning av halten Hg⁰ i utgående luft från filteranläggningen som en del i omgivningskontrollen. Varje arbetsdag mättes Hg⁰ med hjälp av ett kvicksilverinstrument (Lumex Mercury analyzer, RA-915+). Vanligtvis gjordes två mätningar per dag, vid 9 tiden på morgonen och vid 13-14 tiden på eftermiddagen. Motsvarande mätning av Hg⁰ gjordes även vid insuget till filtret inuti tältet, dvs. innan luften renats. Med hjälp av de Hg data som samlats in kan en uppskattning av det totala utsläppet av kvicksilver göras. Eftersom inga mätningar gjordes på helger eller under nätterna har Hg⁰ halterna från dessa tider uppskattats. Vid utvärderingen

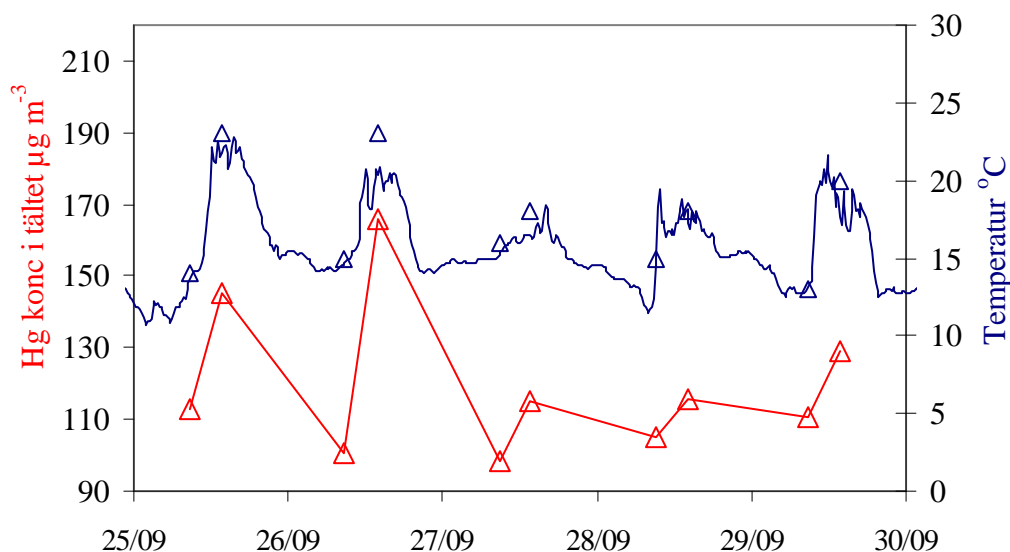
Figur 3. Hg^0 halter i tältet (röda trianglar) under sista veckan i september 2006. Blå linje visar utomhustemperatur och blå trianglar visar temperatur inuti tältet mätt i samband med Hg-mätningarna. De lägsta Hg^0 -halterna är mätta vid 9-tiden på morgonen efter att rivningen vanligtvis pågått en till två timmar.

räknades Hg emissioner per dygn fram, resultatet visas i figur 2. Blå linje är emission (utsläpp) till omgivningen. Röd linje visar Hg emission från byggnadsmaterial inuti tältet. Dessa värden räknades fram med hjälp av Hg mätningarna framför insuget till reningsfiltret. Av figur 1 framgår att emissionen av kvicksilver inuti tältet och därmed utsläppen varierade med tiden. Kvicksilveremissionen från byggmaterial ökade under rivningsarbete och varierade också med vilka delar av byggnaden som revs. Vid ställen med höga halter av kvicksilver i rivningsmaterialet kunde Hg^0 halten stiga till över $200 \mu g m^{-3}$. Temperaturen i tältet påverkade också i hög grad avgången av gasformigt kvicksilver. Temperatur och Hg^0 halter i tältet under en arbetsvecka i september visas i figur 3.

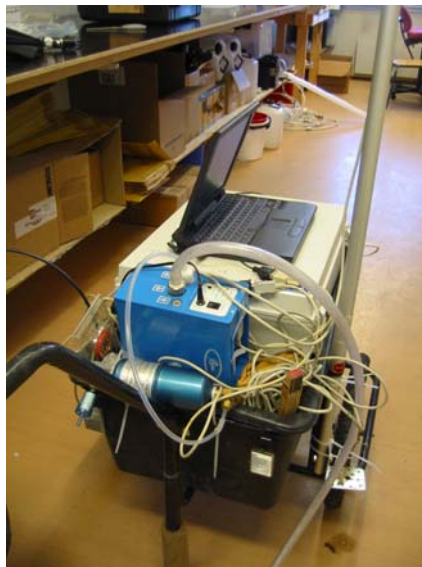
Figur 2. Lumex instrument samt utrustning för vindmätning.

Mätmetoden som användes går ut på att mäta kvicksilverhalten på olika höjder över marken utefter en sträcka på området. Samtidigt mäts och registreras vindriktning och vindhastighet. Kvicksilver (Hg^0) mättes med hjälp av ett kvicksilverinstrument (Lumex Mercury analyzer, RA-915+). Från instrumenten erhöles kontinuerligt mätvärden med 10 s tidsupplösning som loggades av en bärbar dator. Kvicksilverinstrumentet och vindmätaren var placerad på en kärva för att underlätta transport mellan olika mätplatser, se figur 2.

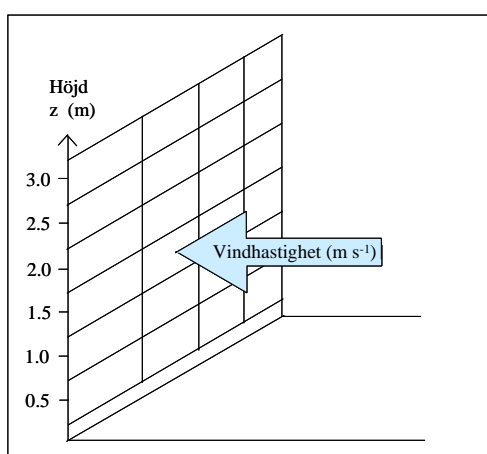
Figur 4. Beräkning av Hg-flux. Hg flödet genom varje ruta (0.5 m^2) är lika med $0.5 \times v \times [\text{Hg}]$, där v är vindhastigheten (m s^{-1}) och $[\text{Hg}]$ är Hg-koncentrationen (ng m^{-3}).

Vid utvärderingen antogs att varje kvicksilvermätning representerade kvicksilverkoncentrationen i en 0.5 m hög och 1 m bred ruta. I figur 4 visas hur Hg-flödet genom varje ruta kan uppskattas. Vindhastigheten mättes på 3 meters höjd och räknades om till lägre höjder med hjälp av ekvation (1),

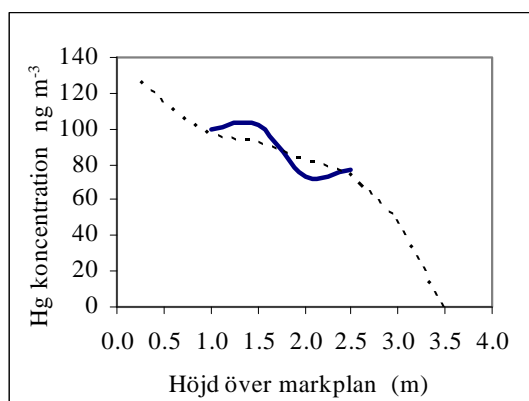
Figur 5. Hg-koncentration som funktion av höjd över marken. Blå linje härrör från medelvärden av mätningar på vardera 1.0, 1.5, 2.0 och 2.5 m över markplanet på 8 platser utmed mätlinjen.

Resultatet av mätningarna utefter linjen (1 - 8) visas i figur 5 och 6. Den blå linjen i figur 5 är erhållna medelkoncentrationer på olika höjd ovanför markplanet. Hg-halten är högst nära marken och minskar med stigande höjd. I avsaknad av mätningar över 2.5 meter har en uppskattning av Hg-halterna där gjorts vilket visas av den streckade linjen. Den streckade linjen har även givits en idealiserad form utifrån vad som kan förväntas vid mätning nära en emissionskälla.

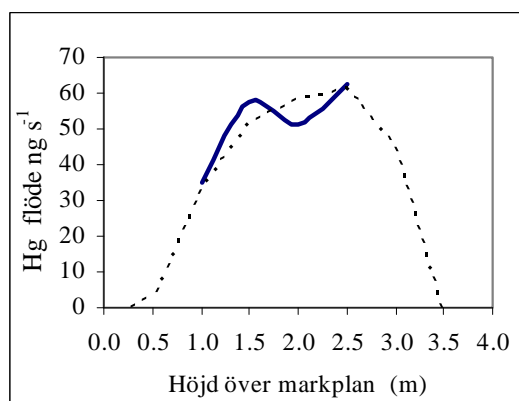
Figur 6. Beräknade Hg-flöden som funktion av höjd över marken. Data enligt blå linje har räknats fram med hjälp av de mätdata som visas i Figur 5.

Figur 6 visar Hg-flux som funktion av höjd över marken. Den blå linjen härrör från mätningar och den streckade linjen bygger på de uppskattade Hg-halter som visas i figur 5. Medelvärdet av det totala fluxet av Hg utefter mätlinjen uppskattades till $8.5 \mu\text{g s}^{-1}$. Om endast mätdata enligt den blå linjen i figur 6 används vid uppskattningen av det totala fluxet fås en emission av $6.8 \mu\text{g s}^{-1}$, dvs. ett 20% lägre värde.
